ANALYSE
AF
VINDUERS
LEVETID

Michael
Pedersen
Master i
bygningsfysik
2013-2015

Titel på masterprojekt: Analyse af vinduers levetid

Ud fra en tilstandsvurdering af vinduer i 3 boligafdelinger på Blangstedgård i Odense, konstateres det at det største problem er tætheden af vinduerne. De gående dele på vinduerne er også belastet af slid. Især greb og rammer har problemer.

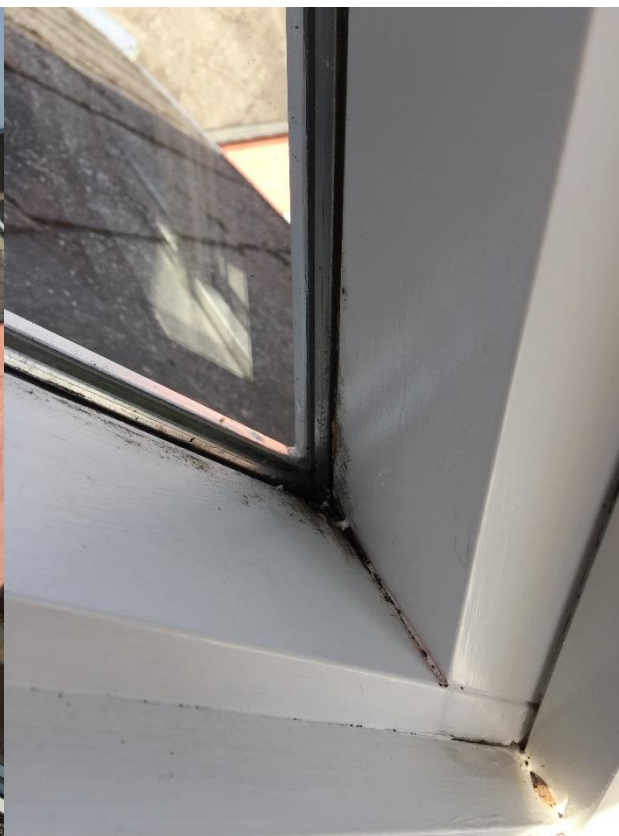
hjørnet, og da det er i bunden af en 50-60 graders bundkarm, vil den mindste smule kondens løbe ned og lægge sig der, og give næring til skimmelsvampene.

Figur 40 - Bund af kvistflunke vindue, hvor der ofte ses skimmel

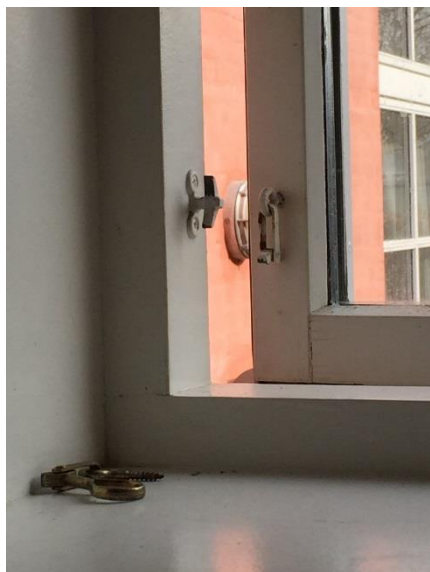
Det er de gående dele, som bliver berørt hver gang man åbner og lukker et vindue. Naturligt vil de blive slidt, og i afd. 331 er de i en tilstand hvor de ikke kan reddes med en omgang smøring, men bør udskiftes, da mange af metal delene er skadet. I afd. 040 og 338, er der chance for, at de kan forblive en del år endnu, med en gennemgang af en tømrer, som kan smøre dem og reparere det beskadigede.

Figur 41 - Knækket anverfer i afd. 331

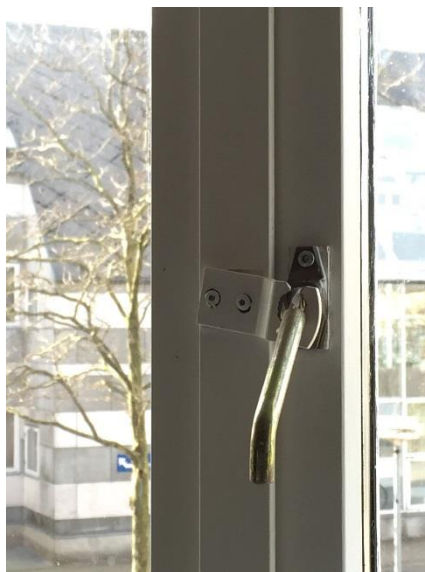
Figur 42 - Defekt børnesikringsbeslag

i Afd. 331

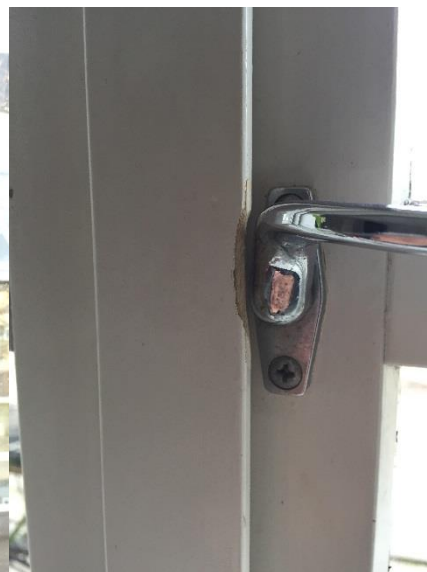
Figur 43 - Greb bliver slidt ved gentagen

slidpåvirkning på rammen i Afd. 331

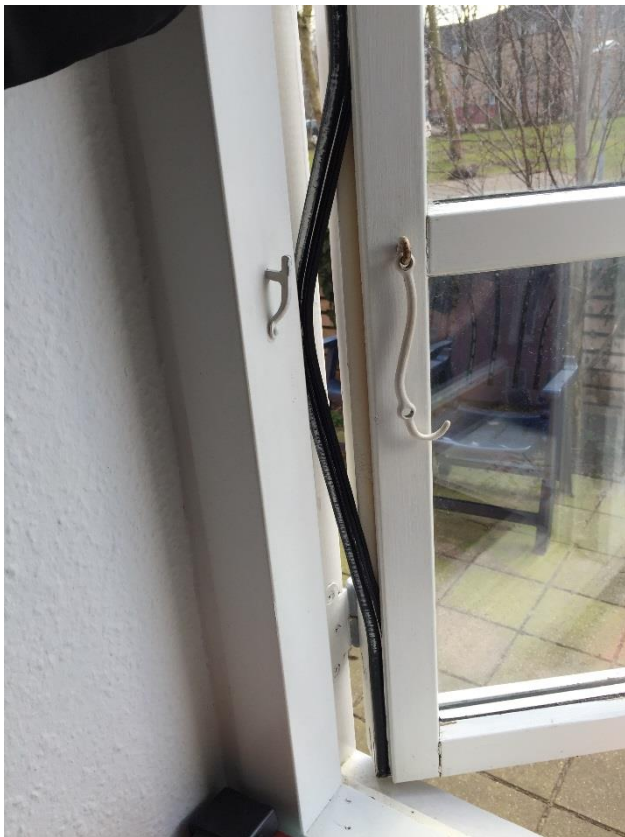
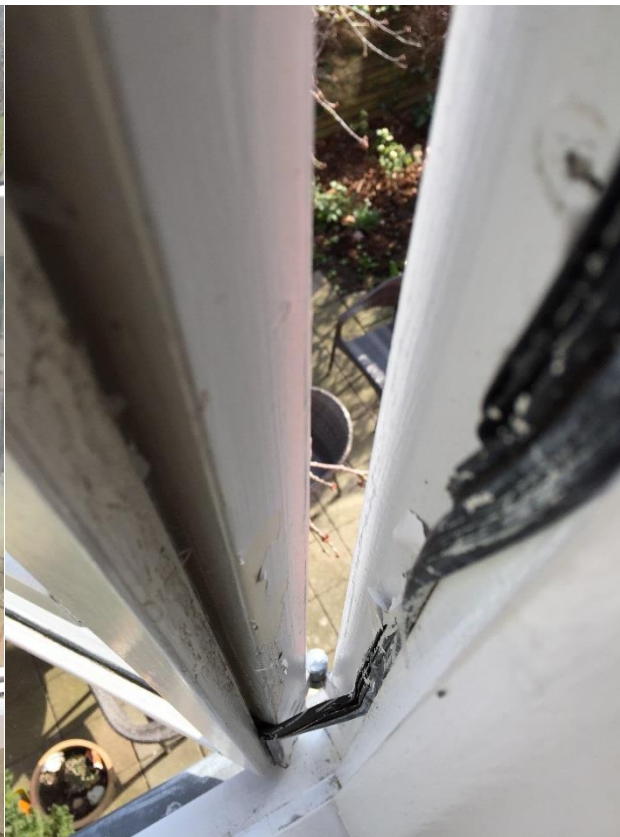
Det ses også tydeligt, at malerarbejdet igennem årene sandsynligvis har været medskyldig til de resultater jeg ser i dag, da mange af listerne er faldet ud af deres not, da de er "malet" fast på karmtræet se figur 44 og 45. Beboerne har muligvis ikke overholdt de frister de har fået af maleren, mht. hvornår de måtte lukke vinduerne igen. Det kan også være, at maleren ikke har informeret beboerne eller, at der ved nogle af malerbehandlingerne, ikke har været de rette vejrforhold, som dermed gør, at malingen har været længere om at tørre ordentligt op, så de ikke hæfter på tætningslisterne efterfølgende.

Figur 44 - Tætningsliste der er "malet" fast Afd. 331

Figur 45 - Tætningsliste der er "malet" fast Afd. 331

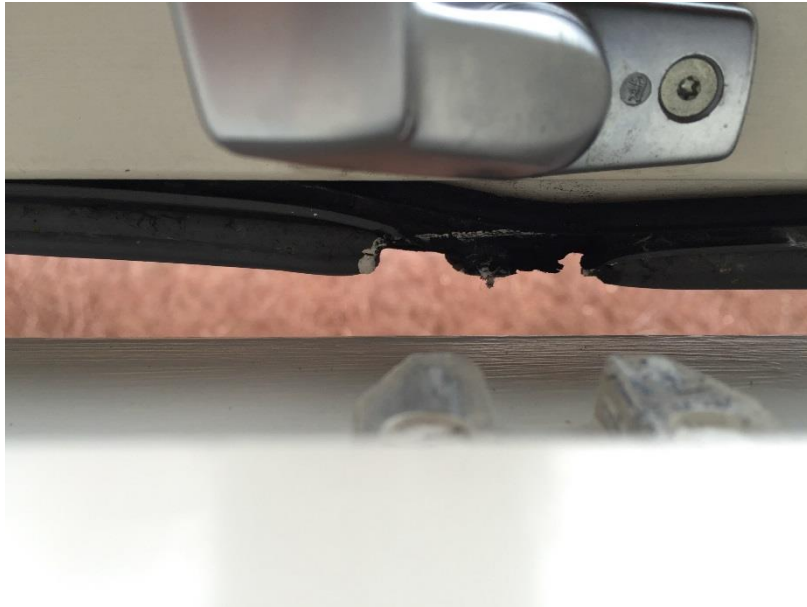
I afd. 040 er der topstyrede vinduer med et stort glas på ca. 120 x 120 cm. Det er tvivlsomt om de er klodset korrekt op, da mange af vinduerne hænger på midten, lige neden under paskvilgrebet. Det betyder at tætningslisterne kommer til at støde på grebets låsespor, med det resultat at der kommer to huller i listen, som vist på figur 46.

Figur 46 - To karakteristiske huller i tætningslisten Afd. 040

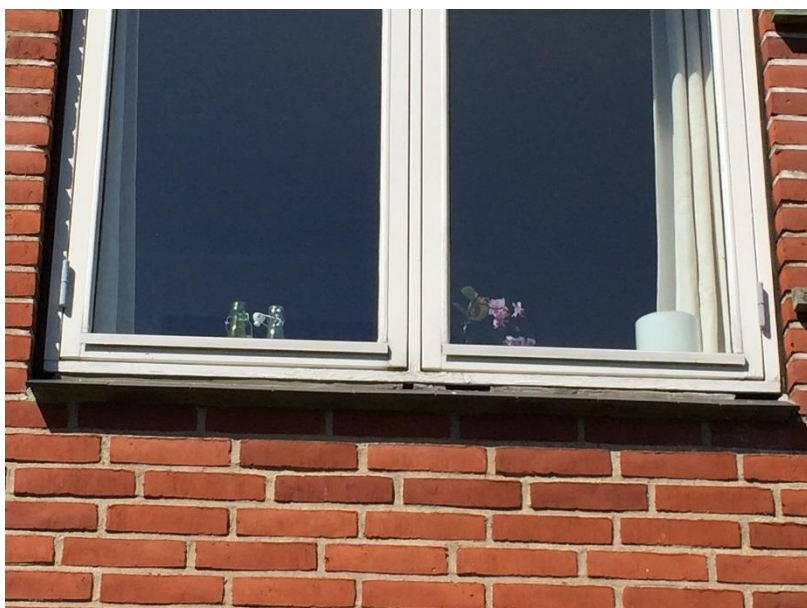
Der er forskel på hvilken udvendig fuge man har valgt i afdelingerne. I afd. 331 er det ekspanderende fugebånd der er lagt i, og dette er ved at have set sine bedste dage. Mange af vinduesfugerne har fået karakteren 2, hvilket gør, at de højst kan holde et par år endnu. I afd. 040 og 338 har man lagt en gummifuge og den i afd. 040 blev endda skiftet for ca. 5 år siden. Det kan man tydeligt se, da de fleste af fugerne i afd. 040, var ganske pæne og helt intakte se punkt 7.13. I afd. 338 var de fleste, som man kunne forvente på karakteren 3, dog med en enkelt svipser, som var gået helt galt se figur 47.

Figur 47 - Fuge under vindue er helt defekt Afd. 338

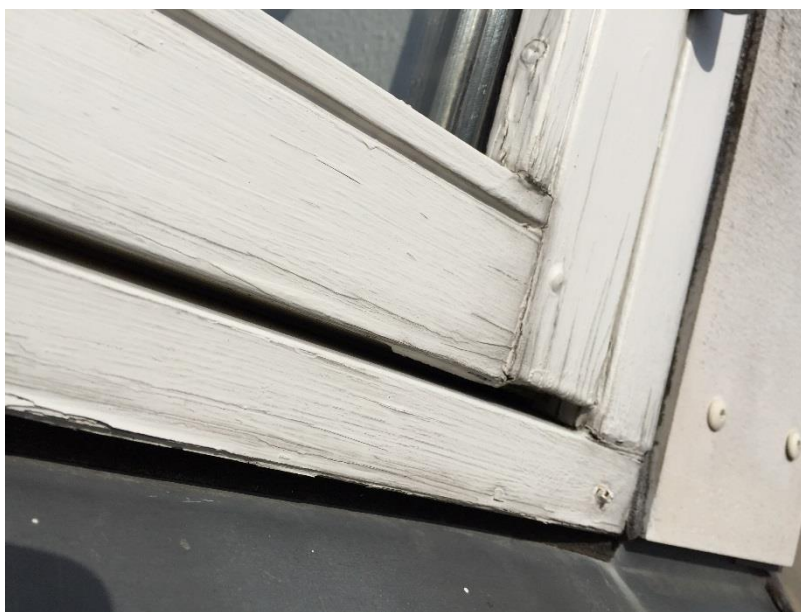
Der skal males udvendigt i 2015 i afd. 338, og det er dermed 4 år siden sidst. Det er et meget godt billede af vedligeholdelses standen, at når nogle af vinduerne så småt begynder at vise tegn på manglende maling, så bliver de behandlet samme år. På figur nr. 32 er der lidt variation af karaktergivningen, netop pga. malingen er begyndt at åbne sig lidt nogle steder.

Figur 48 - Vindue i Afd. 331, det er 5 år siden de sidst er blevet malet

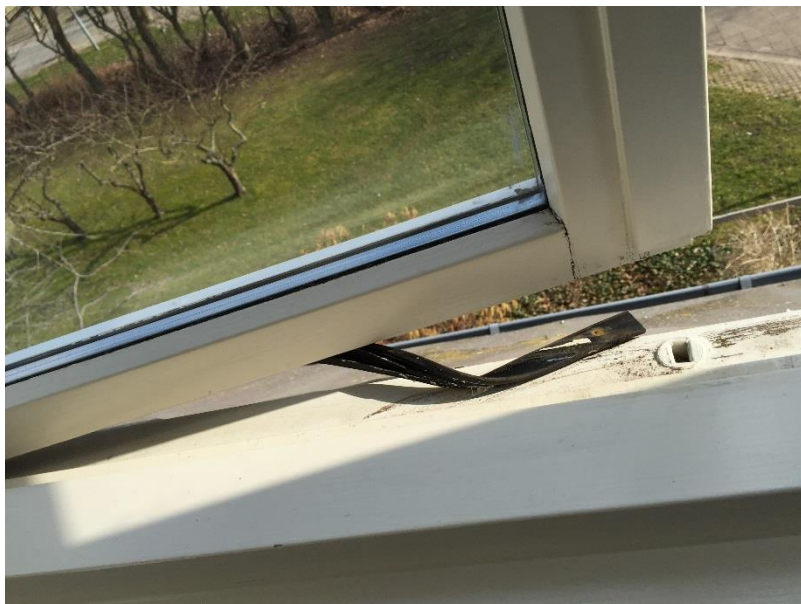
Glasbåndene der holder glasset fri fra træets bevægelige dele, er ikke som nye, og en del af dem har derfor også fået karakteren 2 se punkt 7.16. De gør deres arbejde, og vil blive udskiftet i forbindelse med et udskiftning af en rude. Ellers er der ikke så meget man kan gøre ved dem, andet end at undgå at male på dem.

Figur 49 - Glasbåndene har det ok, i modsætning til tætningslisterne afd. 331

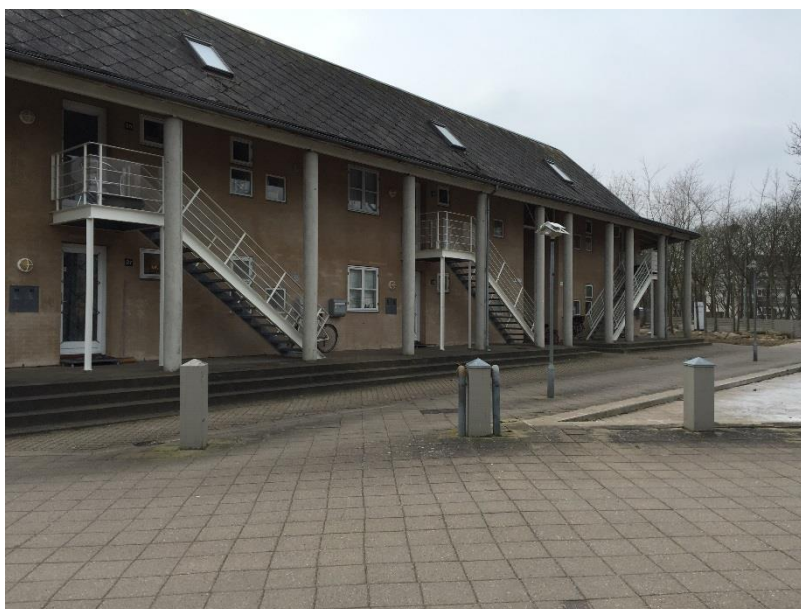
Grafen i figur 51 giver et godt billede af, at den blå søjle (Afd. 331) scorer lavest eller delt lavest af de 3 afdelinger i 9 ud af 10 parametre. Det er kun i parameter 8 maling, afdelingen ikke er lavest. Det er afd. 338 der ligger en smule lavere i maling, og dette kan skyldes at ca. 1/6 af vinduerne i afd. 331 sidder bedre beskyttet under et udhæng, se figur 52. dette udhæng vil være med til at trække gennemsnitskarakteren lidt op, i kraft af bedre karaktergivning med den gode konstruktive beskyttelse.

Figur 52 - Billede af udhæng på ca. 1/6 af vinduerne i afd. 331.

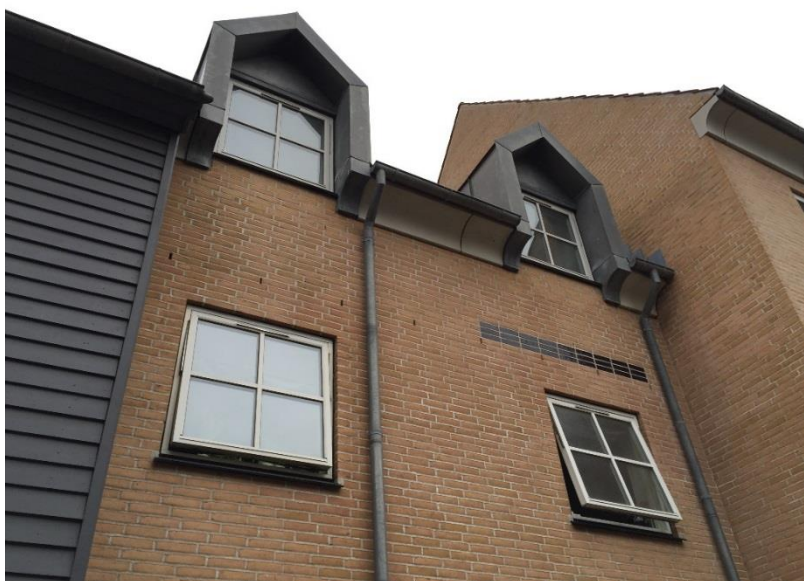
Faktor B – udformning og design, kan deles i to. Der kan laves den konstruktive træbeskyttelse på selve vinduet med nogle gode drypnæser, korrekte afstande på glaslister, og glatte overflader på karm og ramme, således der ikke er alt for mange krummelurer hvor der kan sidde vand, sne og skidt fast. Den anden del, er hvordan selve vinduet er pakket ind i bygningen. Et stort tagudhæng, er at foretrække, og ellers skal vinduet placeres så dybt ind i facaden som muligt. Vinduet kan f.eks. også pakkes ind i en kvist eller karnap med dybe flunker, der skærmer af mod siderne som på figur 61 (det tager dog også en del af lyset og udsynet).

Figur 61 - Billede af et vindue med god indbygningsdybde i kvisten, hvilket giver en god konstruktiv beskyttelse Afd. 040

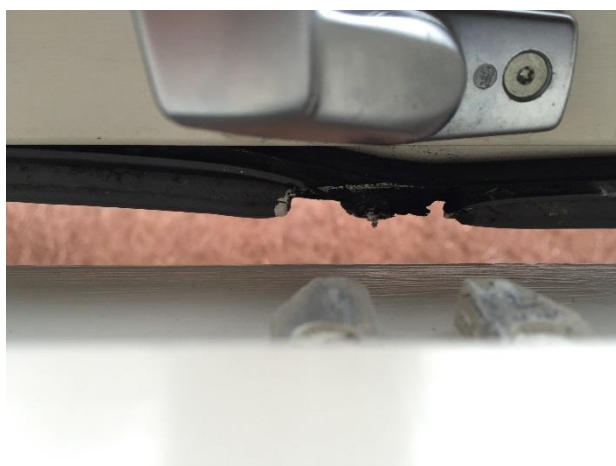
Faktor F kan have stor påvirkning på levetiden af et vindue. Brugsforholdet kan ikke forlænge levetiden på et vindue, men det kan forkorte det – væsentligt – i de forkerte hænder. Vi ser desværre mange lejere, som ikke reagerer hvis der er noget der kører skævt, eller ikke virker som det skal. Ofte åbner og lukker de bare vinduet som om intet er hent, og dette kan påvirke vinduet, så det skal have en unødigt reparation efterfølgende.

Figur 62 - Manglende indgriben fra beboernes side, så tætningslisten bliver beskadiget Afd. 040

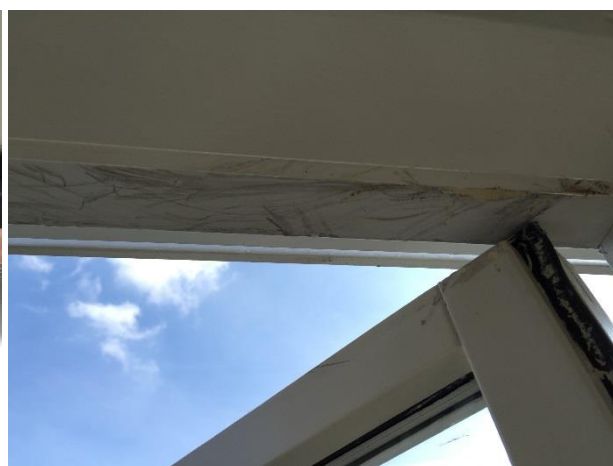
Figur 63 - Tætningslisten har skrabet på overkarmen gennem længere tid, uden indgriben fra beboeren Afd. 331
