# Tilstandsvurdering af stuehus

## Energioptimering

## Studenterrapport

**Uddannelse: Master i Bygningsfysik**  
**Semester: 4. semester**  
**Titel på projekt: Tilstandsvurdering af stuehus.**

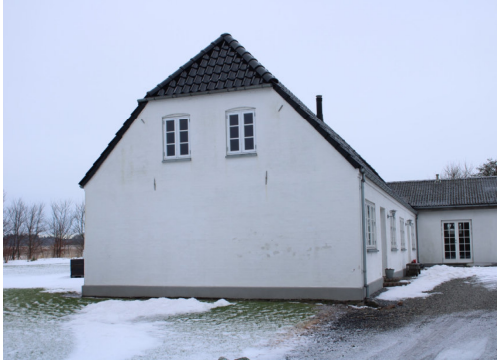
| Arkitektur | |
|---|---|
| | Stuehuset fremstår i klassisk landhus stil med valmede gavle og bondehusvinduer. Facaderne fremstår med muret gesims og fremspring på sokkel. På facadegavlen er spær og bjælkelag fastgjort med murankre igennem facaden. Taget er af sort glaseret vingetegl i ler, med vindskedetegl aflagt på gesims i gavlende. |

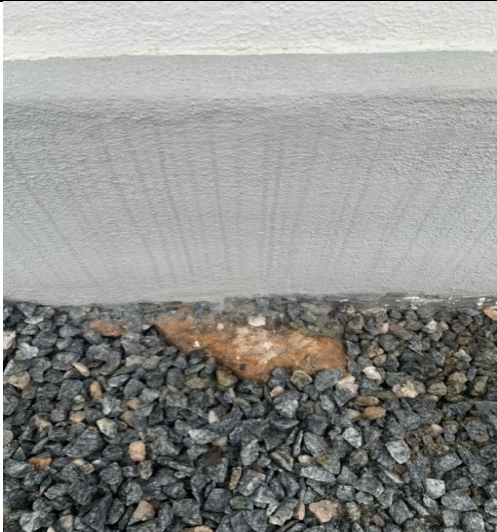
| Arkitektur | |
|---|---|
| | Bygningen er funderet på kampesten. Ud fra størrelsen af kampesten, forventes det ikke, at funderingen er i frostfri dybde. Umiddelbart er der ikke påført tjærelag eller andet, der kan tætné konstruktionen og forhindre fugt i at trække ind og op i murværket. |

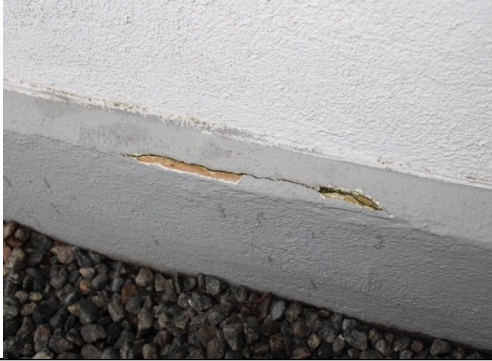
| Sokkel | |
|---|---|
| | Soklen er udført i teglsten med fremspring på 3-4cm ud fra facaden. Soklen er pudset med net og overfladebehandlet med en vandafvisende maling. Der er 2-3 steder med afskalning, overordnet fremstår soklen i god stand. |

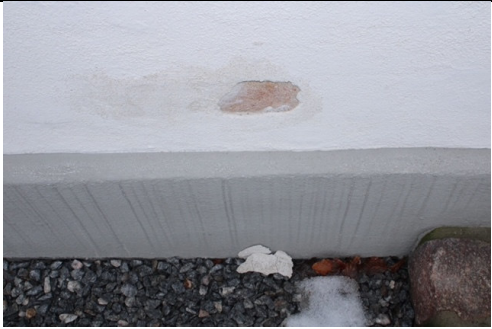
| Sokkel | |
|---|---|
| | Facader fremstår som vandskuret i hvid vandskuringsmørtel med 1mm kornstørrelse og malet overflade. Flere steder er der frostsprængninger og misfarvninger på murværket. Umiddelbart er der afskalning af vandskuringsmørtlen uden tegn på frostsprængninger af tegl. Murværket fremstår i god stand. |

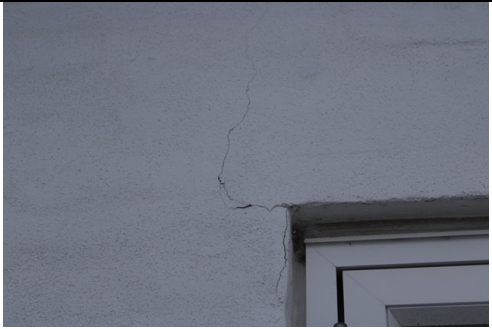
| Sokkel | |
|---|---|
| | Ved samtlige overliggere på bygningens sydside ses revner i facaden, som går fra vindue hullets øverste hjørner og op mod gesims. På nordsiden er et enkelt vindueshul med revner. Umiddelbart syner det til, at overliggere på sydsiden, er aflagt med sparsomt overlæg, ca. 5-6 cm inde på bærende murværk |

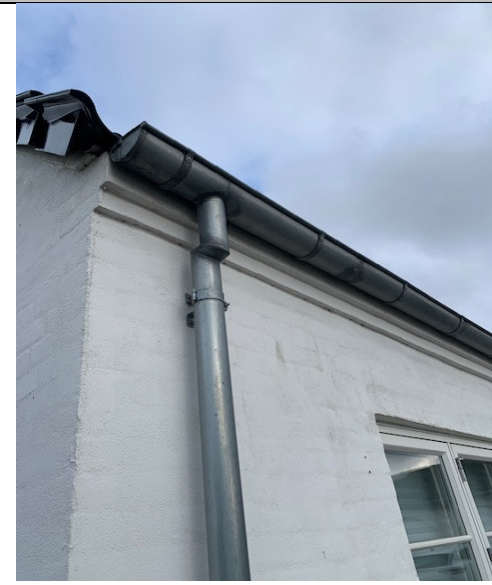
| Sokkel | |
|---|---|
| | Tagbelægningen er sortglaserede vandskedetegl i ler fra Monier. Tegl er lagt af på ventilerede fuglegitter i tagfod og udført i 2006. Tagrender er 120mm brede og udført i zink, der er etableret nedløb i alle 4 hjørner af stuehuset i 75mm. Der er to sandfangs brønde, en på hver side af stuehuset, som begge har 110mm afløb til større drænbrønd, med 200mm videre afløb til markdræn syd for ejendommen. Regnvandsanlægget er etableret indenfor de sidste 5år. |

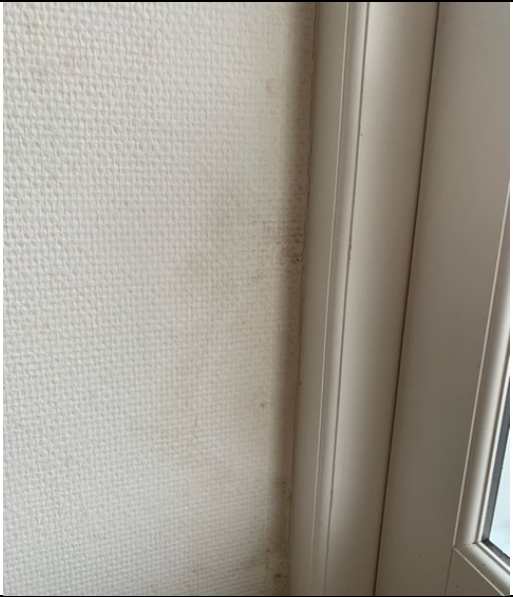
| Lysning køkken | |
|---|---|
| | <p>Lysninger i køkkenet er pakket ind i gips i forlængelse af forsatsvæggen. Lysningen ved hoveddøren fremstår med aftegninger og plamager, som tyder på opfugtning. Lysningerne i køkkenet giver anledning til nærmere undersøgelse. I resten af ejendommen, fremstår lysninger som vandskuret, der er enkelte mindre støvaftegninger i hjørner, som ikke giver anledning til nærmere undersøgelse.</p> |

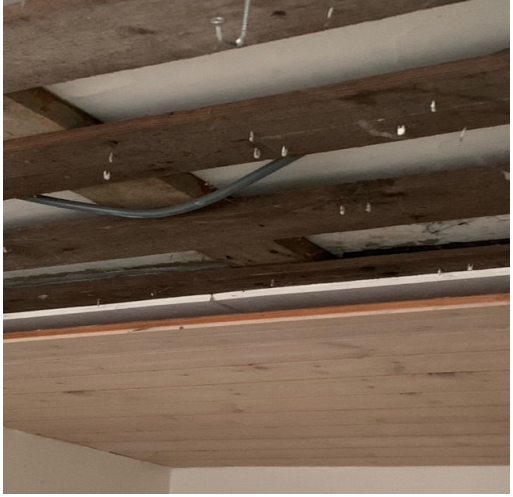
| Lysning køkken | |
|---|---|
| | <p>Lofterne i bygningen er i ludet rustikbrædder. Der er foretaget en adskillelse, som viser, at der er et eksisterende loft i 10mm gips over rustikloftet. Hvorefter der er forskalling samt endnu et loft, som består af puds på rørvæv. Der er ca. 200mm isolering i bjælkelaget over lofterne. Der er generelt ingen tegn på problemer, bortset fra loftet i det nordvest vendte værelse, hvor der i det nordlige hjørne er tegn på tidligere fugtskade. Det kan tyde på utæthed eller kondens fra manglende isolering i skunken.</p> |

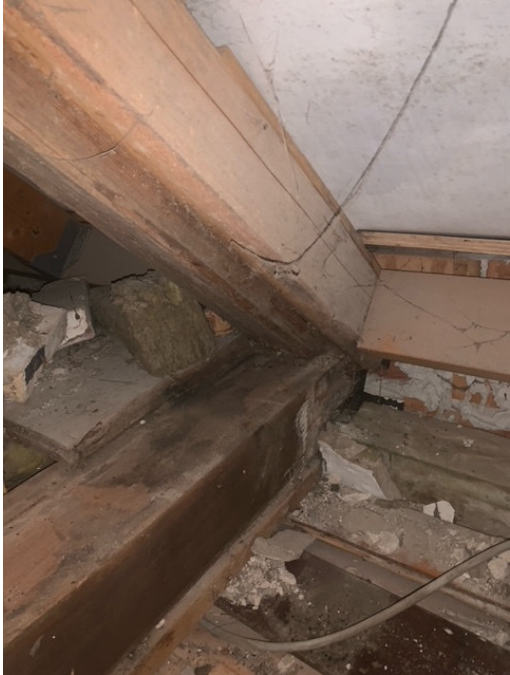
| Etageadskillelse / bjælkelag | |
|---|---|
| | <p>Skunken mod syd er adskilt, for at nå ind til samlingsdetaljen imellem tagfod og taghoved. Der er mørke aftegninger fra ca. 40cm inde på bjælken og ud mod murværket. Det synlige på bjælkeenden fremstår ligeledes med aftegninger af fugt. Bjælkeremmen er synliggjort. Umiddelbart virker træet opfugtet, det lugter jordslået og der er synlige tegn på råd. Bjælken er ca.20x20cm. Detaljen undersøges nærmere med indstiksmåler.</p> |

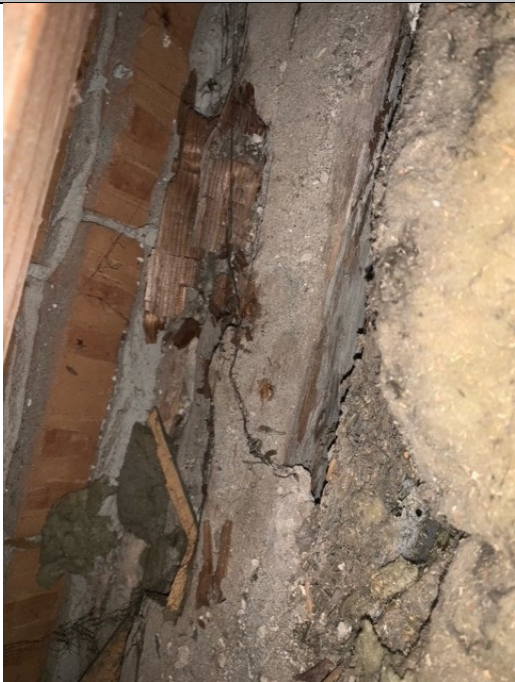
| Etageadskillelse / bjælkelag | |
|---|---|
| | <p>Ved en åbning i skunken midt på den sydvendte facade er bjælkeremmen rådden og delvist væk. Træet føles fugtigt og der er skjolder som tyder på opfugtning. Remmen i begge facader skal undersøges nærmere for fugt med indstiksmåler. Det var forventeligt at dele af denne konstruktion, kunne være problematiske i forhold til opfugtning. Når det endelige omfang kendes, skal der udarbejdes en anbefaling til bygherre om udbedring af konstruktionen.</p> |

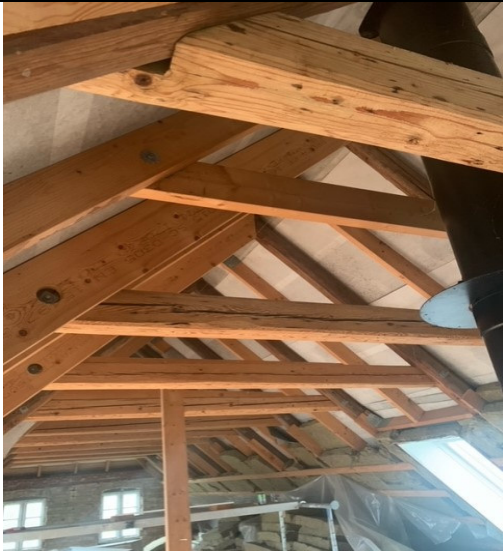
| Tagkonstruktion | |
|---|---|
| | <p>Tagkonstruktionen står med de oprindelige spær, hvor hanebånd er hævet op og nyt spær er lasket på siden til opretning. Der er tilført støttespær imellem de oprindelige tagspær, formentlig i forbindelse med tagrenoveringen i 2006.</p> <p>Tagkonstruktionen står for nuværende uopvarmet og delvis adskilt grundet ombygning. Undertaget er synligt og fremstår som banevare. Umiddelbart ses der ingen tegn på skader, bortset fra ældre borebilleangreb i de oprindelige spær. Oprindelige spær er ca. 16x14cm.</p> |

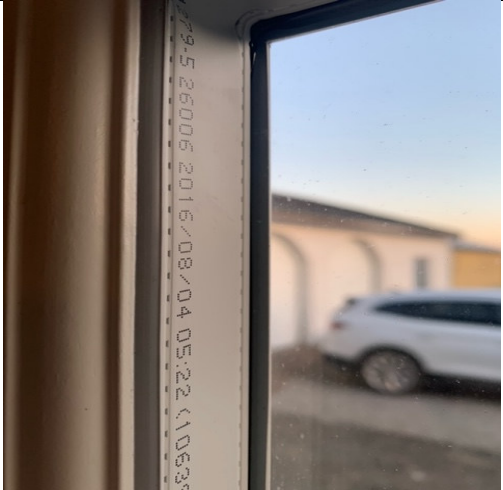
| Tagkonstruktion | |
|---|---|
| | <p>Vinduer og døre er i træ-alu, af mærket Rationel og produceret i hhv. 2013 og 2016. Vinduerne er udført i bondehusstil med energiruder og sprosser, samt ventilationsspalte 2x30cm. Det bemærkes ved besigtigelsen, at alle ventilationsspalter er lukket. Ruder er i klart glas 4mm glas – 24mm hulrum – 4mm glas, med argon fyldning og en Ug-værdi på 1,17. Elementers Uw-værdier ligger fra 1,36 till 1,69. Alle U-værdier fremgår af Bilag B Vinduer og dør bestilling</p> |

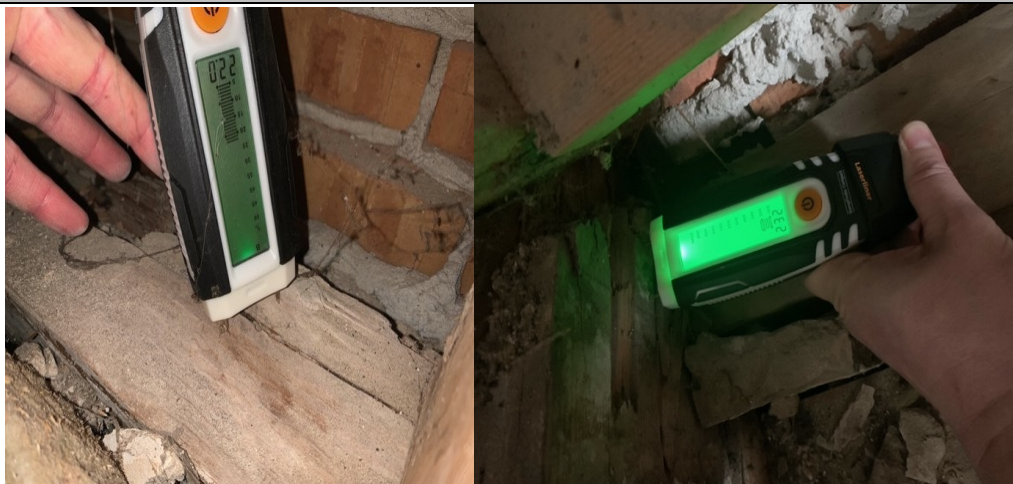
### Sydvendt facade

| 7 Rem | 22 % | Synlige rådskader |
| 8 Spærhoved | 23,2 % | Synlige rådskader |
| 9 Rem | 18,5% | Synlige rådskader |
| 10 Spærhoved | 19,2 % | Synlige rådskader |
| 12 Spærhoved | 22,3 % | Synlige rådskader |

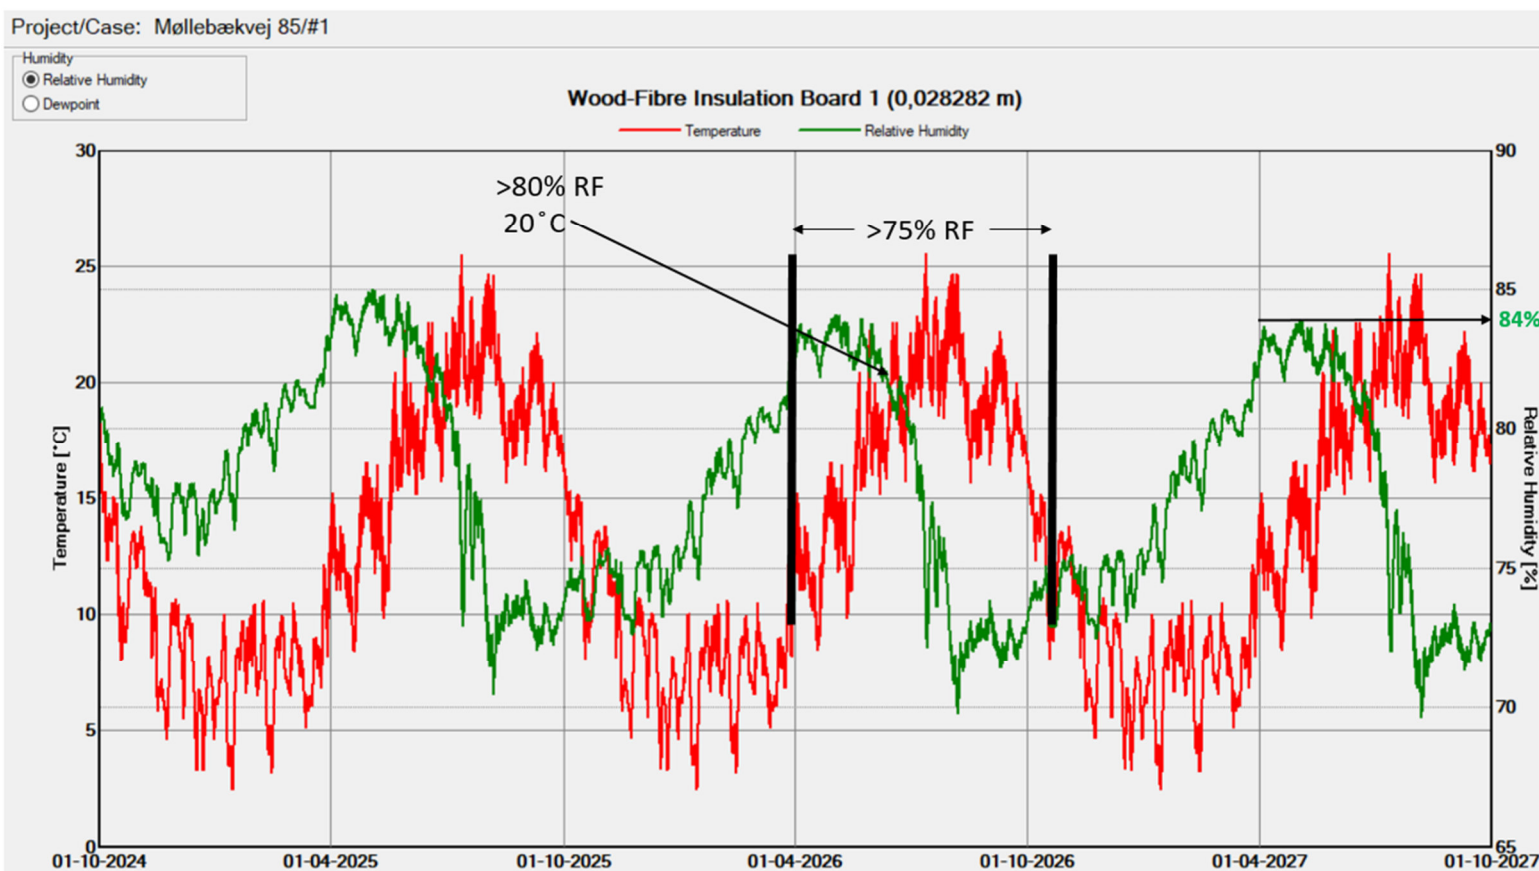
Figur 53 Simulering af Celotexplade ind mod isolering.

Figur 53, viser en simulering af Celotexlaget på indersiden, ind imod isoleringslaget. På kurverne ses relativ fugtighed og temperaturer over en periode på 3 år. Som det fremgår af grafen, er den relative fugtighed højest det første år, hvor konstruktionen finder sin balance, og er de efterfølgende to år stabil. Den maksimale relative fugtighed efter konstruktionen er stabil, ligger på ca. 84%, markeret på den grønne kurve til højre i diagrammet. Samtidig fremgår det, at der imellem de sorte markeringer i perioden fra ca. 01-04-2026 til 01-10-2026 er en relativ fugtighed som ligger næsten konstant over 75%. Der er i løbet af perioden varierende forhold som kan give anledning til skimmelvækst, hvor temperaturen på den røde kurve, kortvarigt ligger omkring 20°C med en relativ fugtighed over 80%.

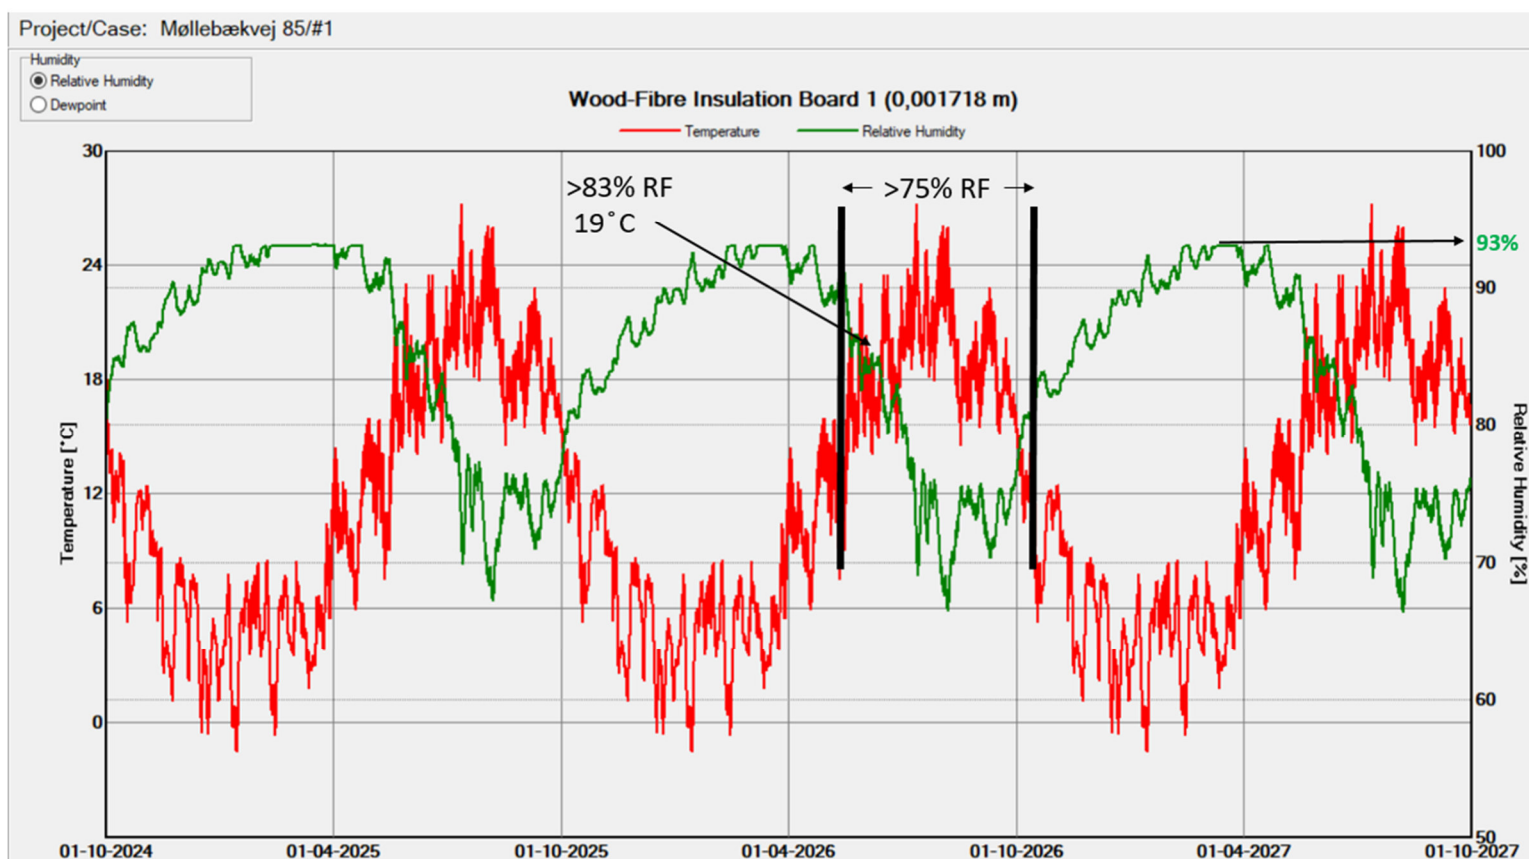
Figur 54 Simulering af Celotexplade ud mod murværk.

Figur 54, viser en simulering af Celotexlaget på ydersiden, ud imod murværket i facaden. På kurverne ses ligeledes relativ fugtighed og temperaturer over en periode på 3 år. Som på overstående graf, er konstruktionen stabiliseret efter første år. Den maksimale relative fugtighed ligger her på ca. 93%, markeret på den grønne kurve til højre i diagrammet. Samtidig fremgår det, at der imellem de sorte markeringer i perioden fra ca. 01-06-2026 til 01-10-2026 er en relativ fugtighed som ligger næsten konstant over 75%. Der er i løbet af perioden forhold, som giver anledning til skimmelvækst, hvor temperaturen på den røde kurve, ligger omkring 19°C med en relativ fugtighed over 83%.

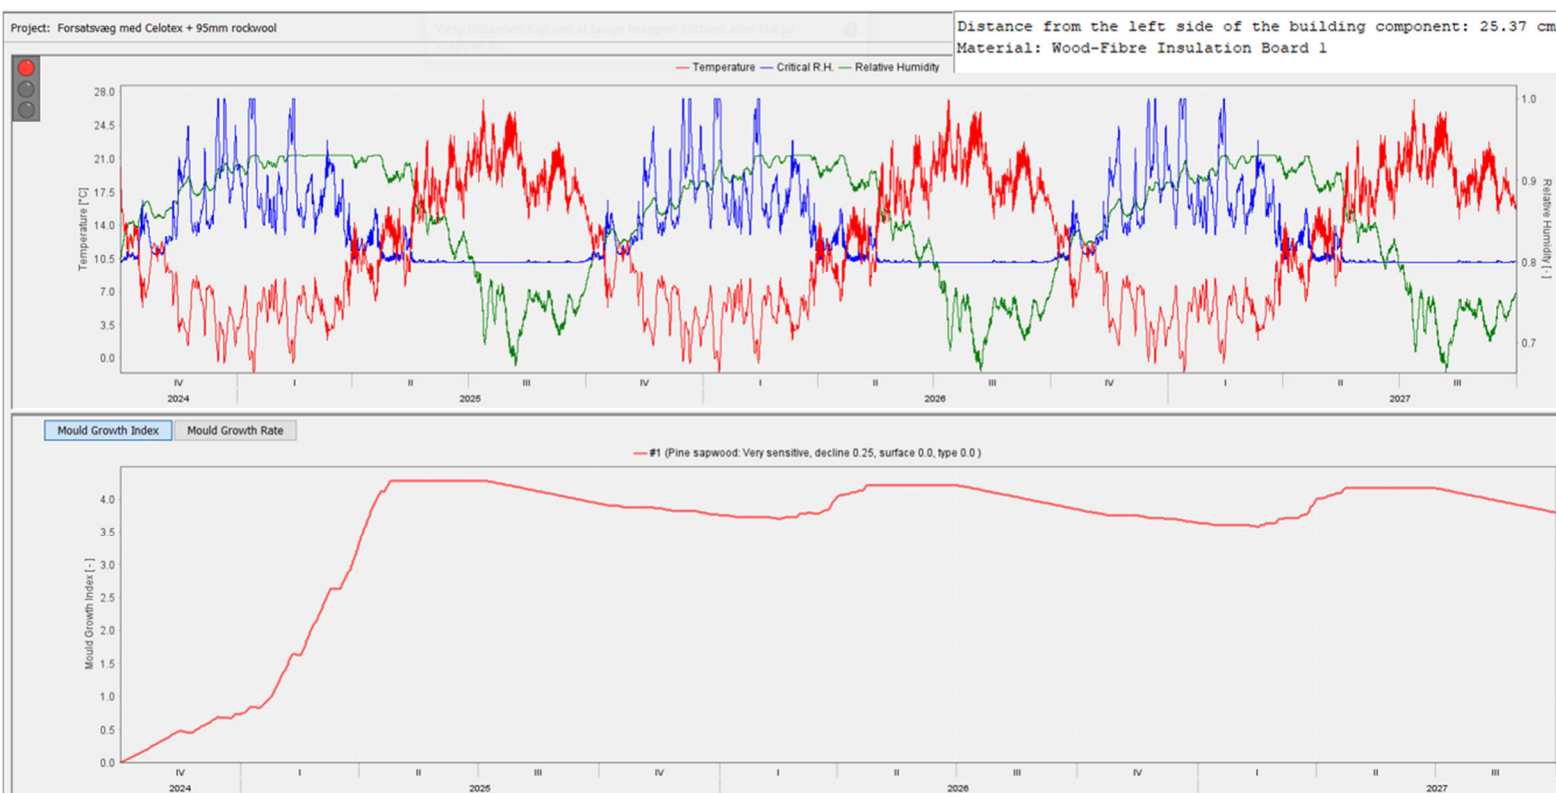
Figur 55 Simulering i WUFI VTT

For VTT-modellen er der valgt “Wooden - sensitive fiber materials” og “Worst case building materials” samt Pine Sapwood under ASHRAE Standard, som er de mest følsomme materialer. Samtidig er der valgt, at indeluften ikke er i direkte forbindelse med Celotexlaget. Det er valgt for at være på den sikre side, med de værst tænkelige forhold i forsatsvæggen. De eksakte egenskaber for Celotexpladen er ukendte og det vil kræve nærmere undersøgelse at fastslå dette. Derfor må det forventes at modellen er værre end konstruktionen i realiteten er. Modellen fremgår af figur 55. Som det kan ses på modellen, ligger VTT indekset på ca. 4 som svarer til synlig skimmel på 10-50% af overfladen. Det betyder at hvis pladens overflade ud mod murstensvæggen kunne ses, ville pladen på denne side være dækket med skimmel på 10-50% af overfladen. Samtidig viser programmet rødt lys, som betyder at konstruktionen er uacceptabel i forhold til skimmelvækst.

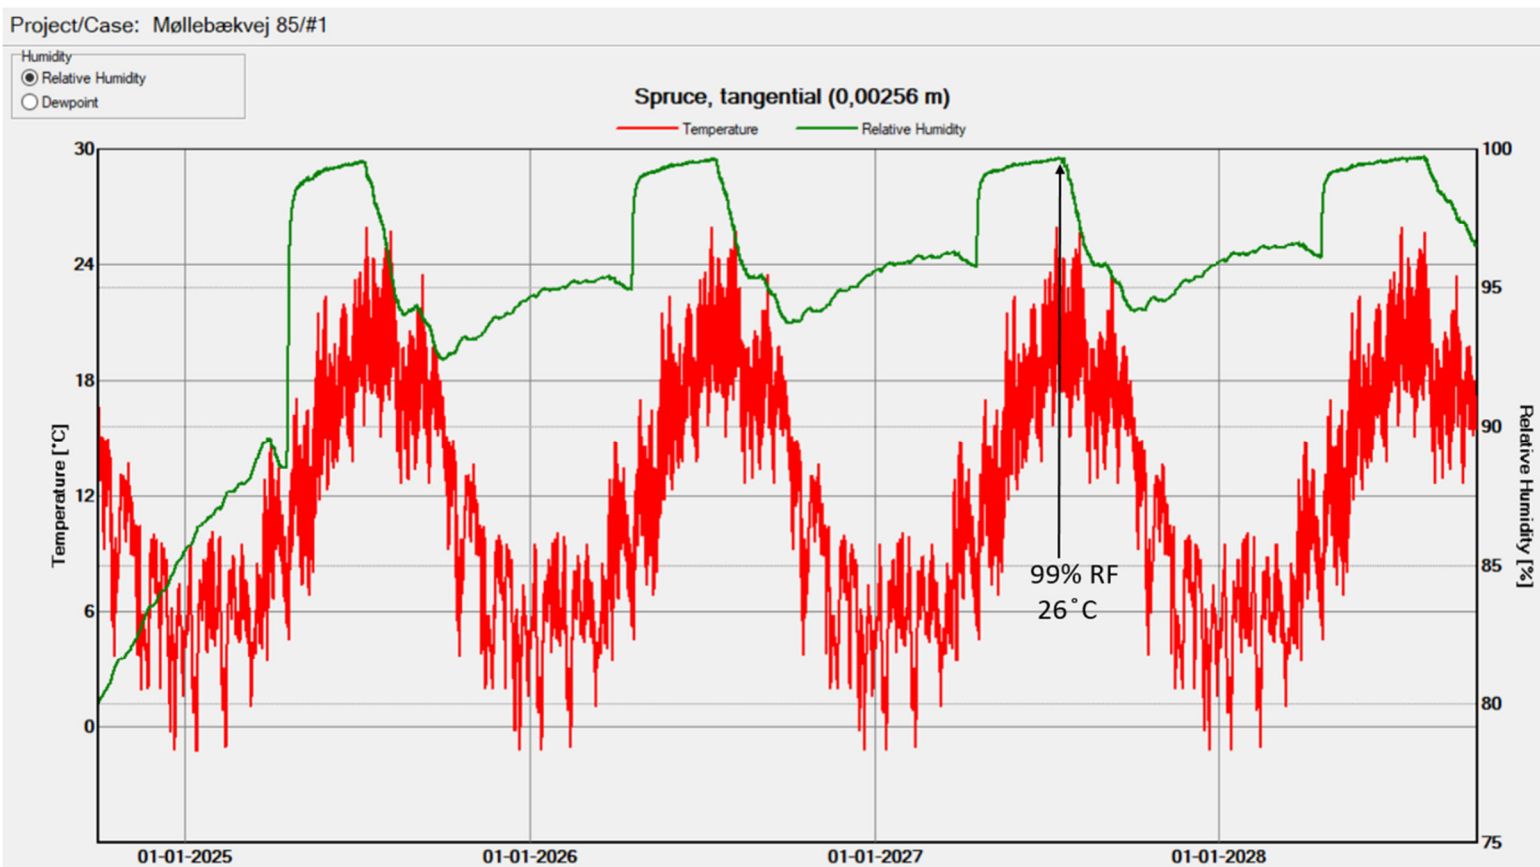
Figur 58 Simulering i WUFI af bjælkerem nordvendt facade

Simuleringen for den nordvendte rem fremgår af figur 58. På kurverne ses relativ fugtighed og temperaturer over en periode på 4 år. På den grønne kurve fremgår den relative fugtighed og temperatur i punktet mellem facaden og bjælkeremmen. Konstruktionen stabiliseres i løbet af de første 2 år af simuleringen og har lidt afvigelse ved udgangen af 2028, som kan skyldes beregningsfejl i programmet. Den maksimale relative fugtighed, ses omkring juni måned og ligger på 99% ved en temperatur på 26°C. Generelt ses niveauet for den relative fugtighed at bevæge sig imellem 93-99% RF.

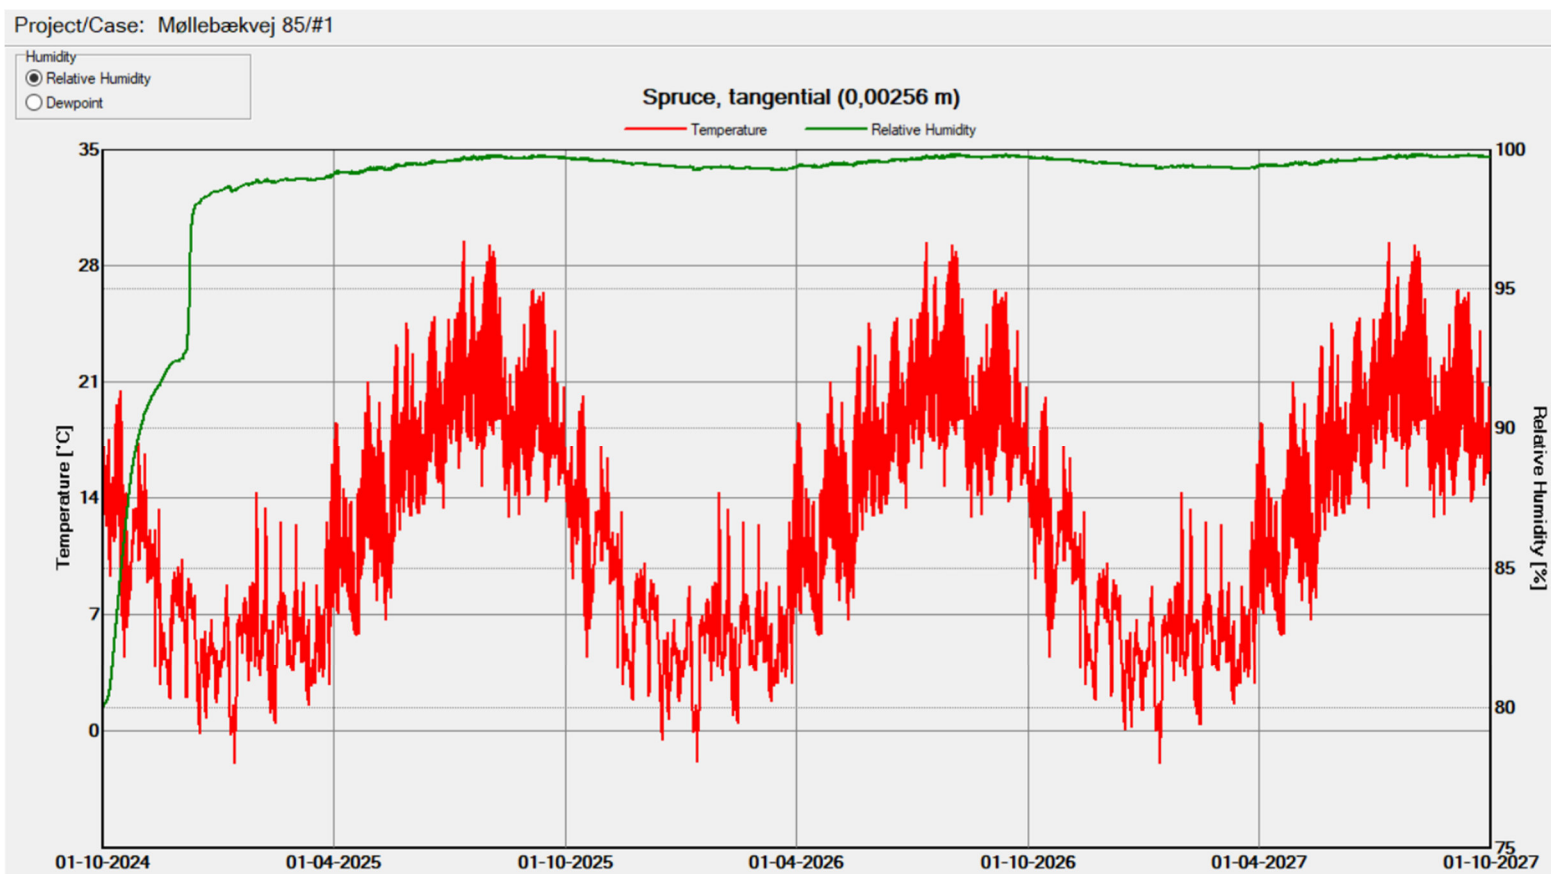
Figur 59 Simulering i WUFI af bjælkerem sydvendt facade.

Simuleringen for den sydvendte rem fremgår af figur 59. På kurverne ses relativ fugtighed og temperaturer over en periode på 3 år. På den grønne kurve fremgår den relative fugtighed og temperatur i punktet mellem facaden og bjælkeremmen. Konstruktionen stabiliseres efter første år og er stabil simuleringsperioden ud. Den maksimale relative fugtighed ligger meget tæt på 100% hele året rundt, med faldende tildens i vintermånederne ned omkring 99%.

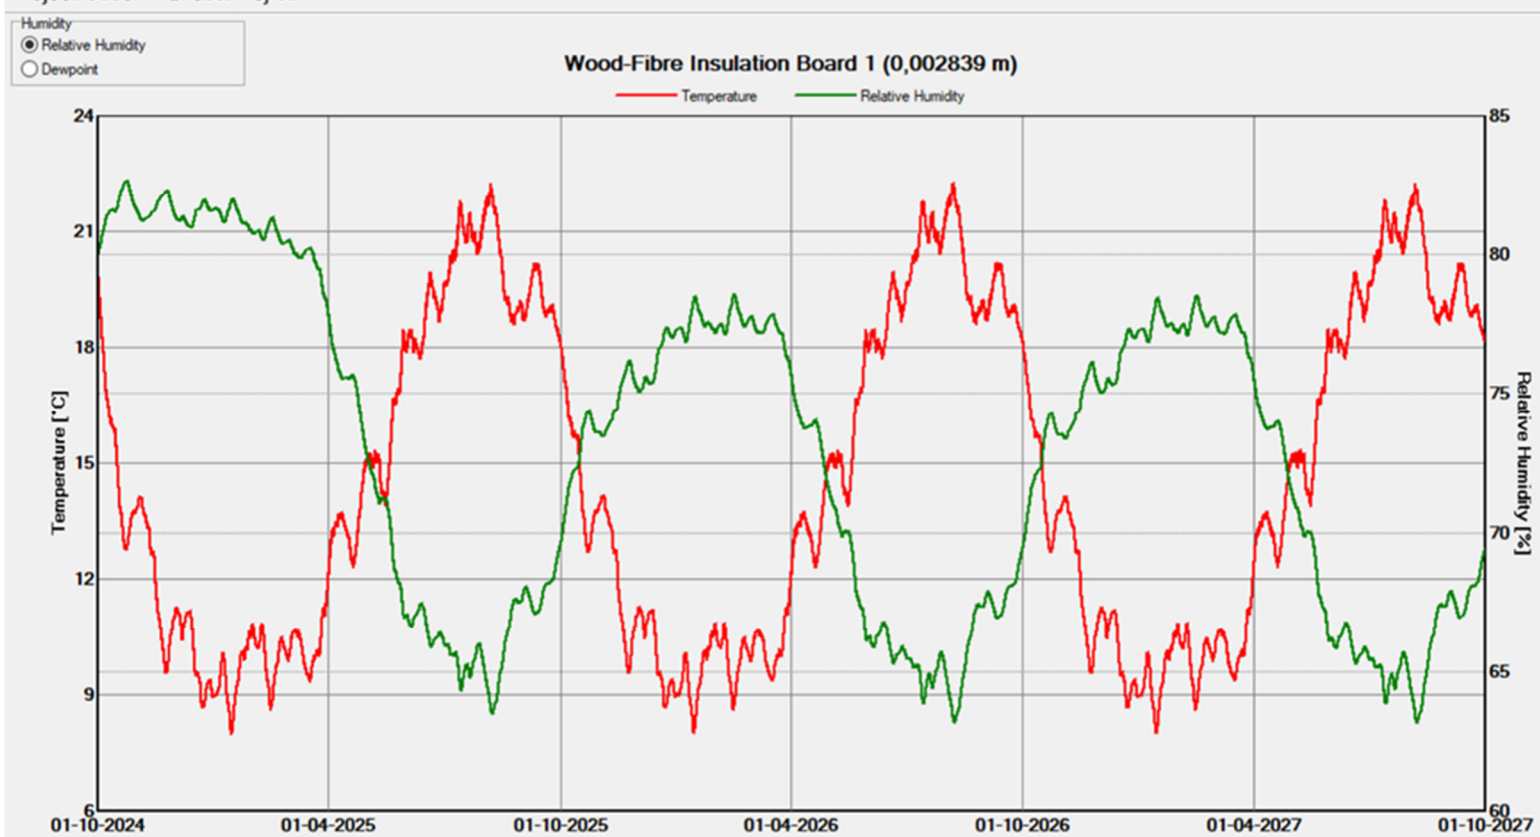
Figur 79 WUFI-simulering af forsatsvæg med 50mm facadeisolering

På WUFI-simuleringen figur 79 vil der med 50mm facadeisolering efter første år, højest være 77% RF i punktet ud mod murstensfacaden. I den tidligere simulering kom Celotexlaget kortvarigt op på 93% RF i samme punkt. Dermed vil den udvendige efterisolering sænke fugtbelastningen i forsatsvæggen. Det vil desuden beskytte facaden imod yderligere frostsprængninger i vinterperioden.
