## *Studenterrapport*

Master i Bygningsfysik

Forbedret tilstandsvurdering for ældre bygninger i forhold til klimaforandringer samt vurdering af renoveringsmuligheder for et fredet træbyggeri

**Forbedret tilstandsvurdering for ældre bygninger i  
forhold til klimaforandringer samt vurdering af  
renoveringsmuligheder for et fredet træbyggeri.**

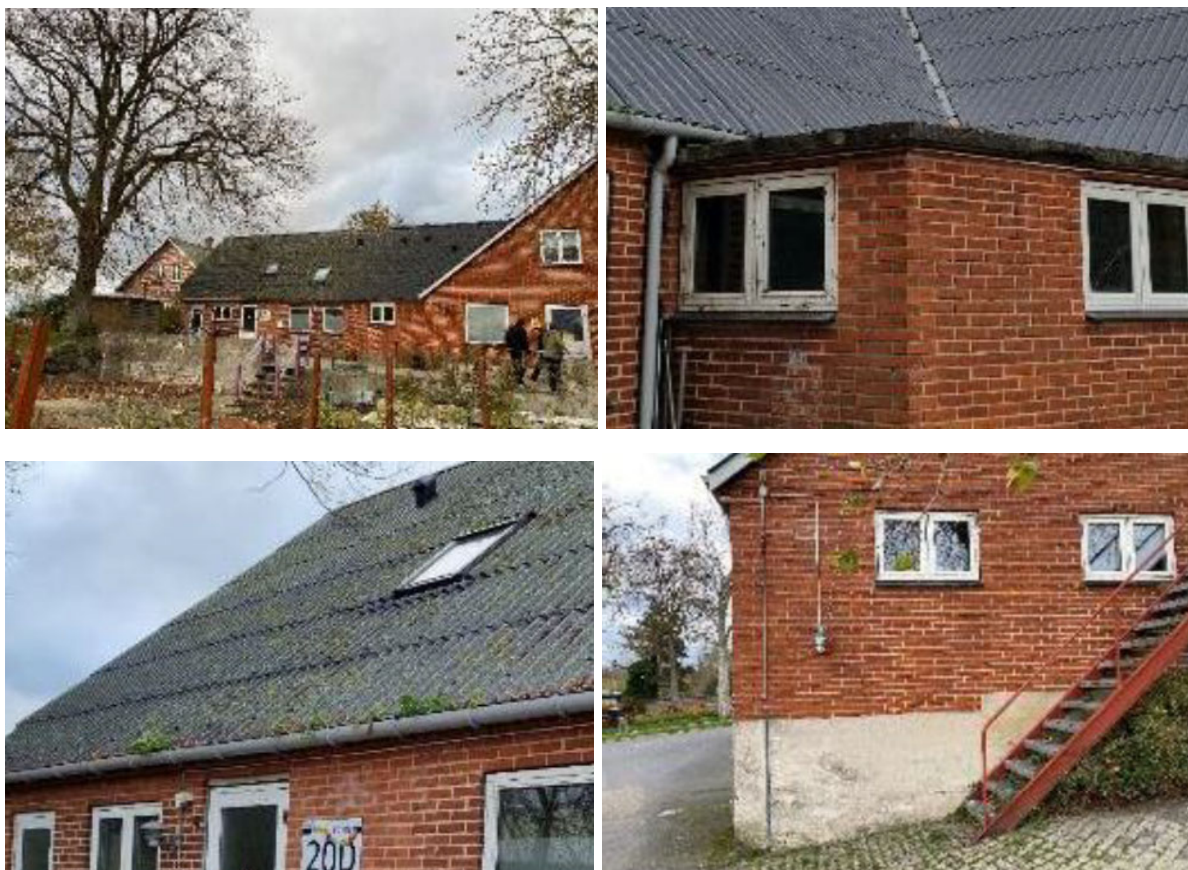
Figur 24 - Facader, sokler og tilstand af tagrender og tag. (Kilde: tilstandsrapport.)

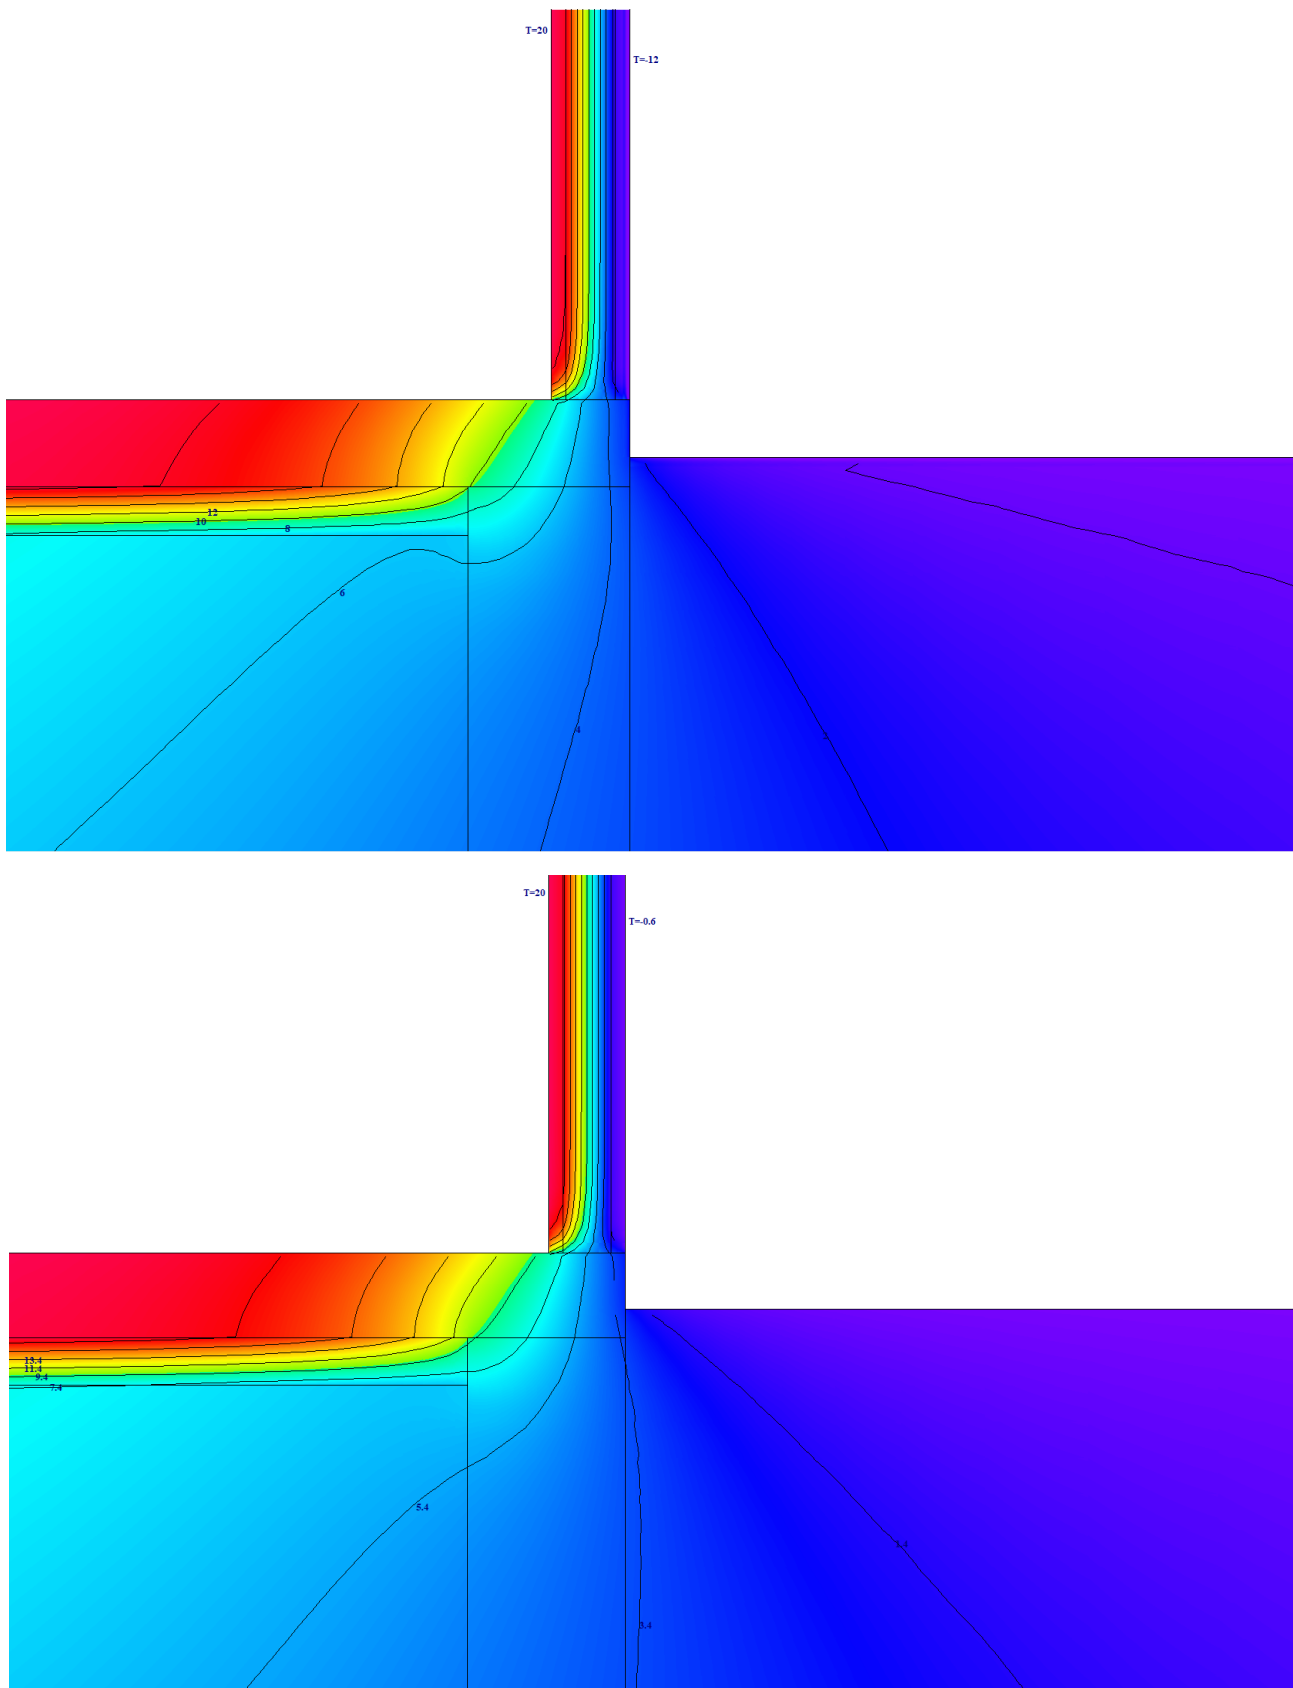
Figur 63 - Terrændæk og ydervæg for TR25, med udetemperatur på henholdsvis  $-0.6\text{ }^{\circ}\text{C}$  og  $-12\text{ }^{\circ}\text{C}$

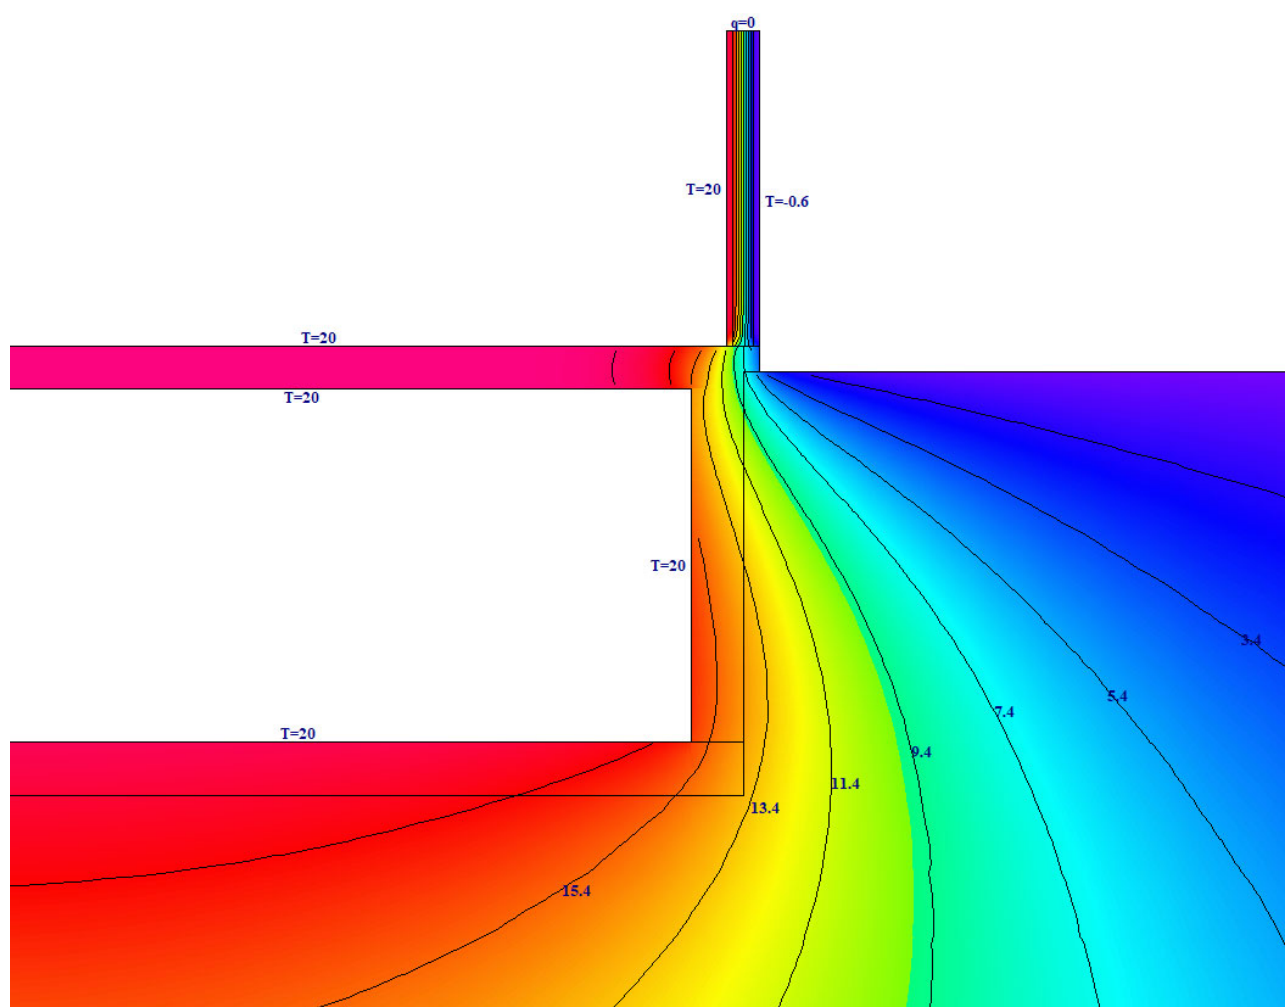
Figur 64 – Ydervæg, terrændæk og krybekælder på TR25, med udetemperatur på henholdsvis - 0,6 °C og fortsat kuldebro ved ydervæg/betongulv.

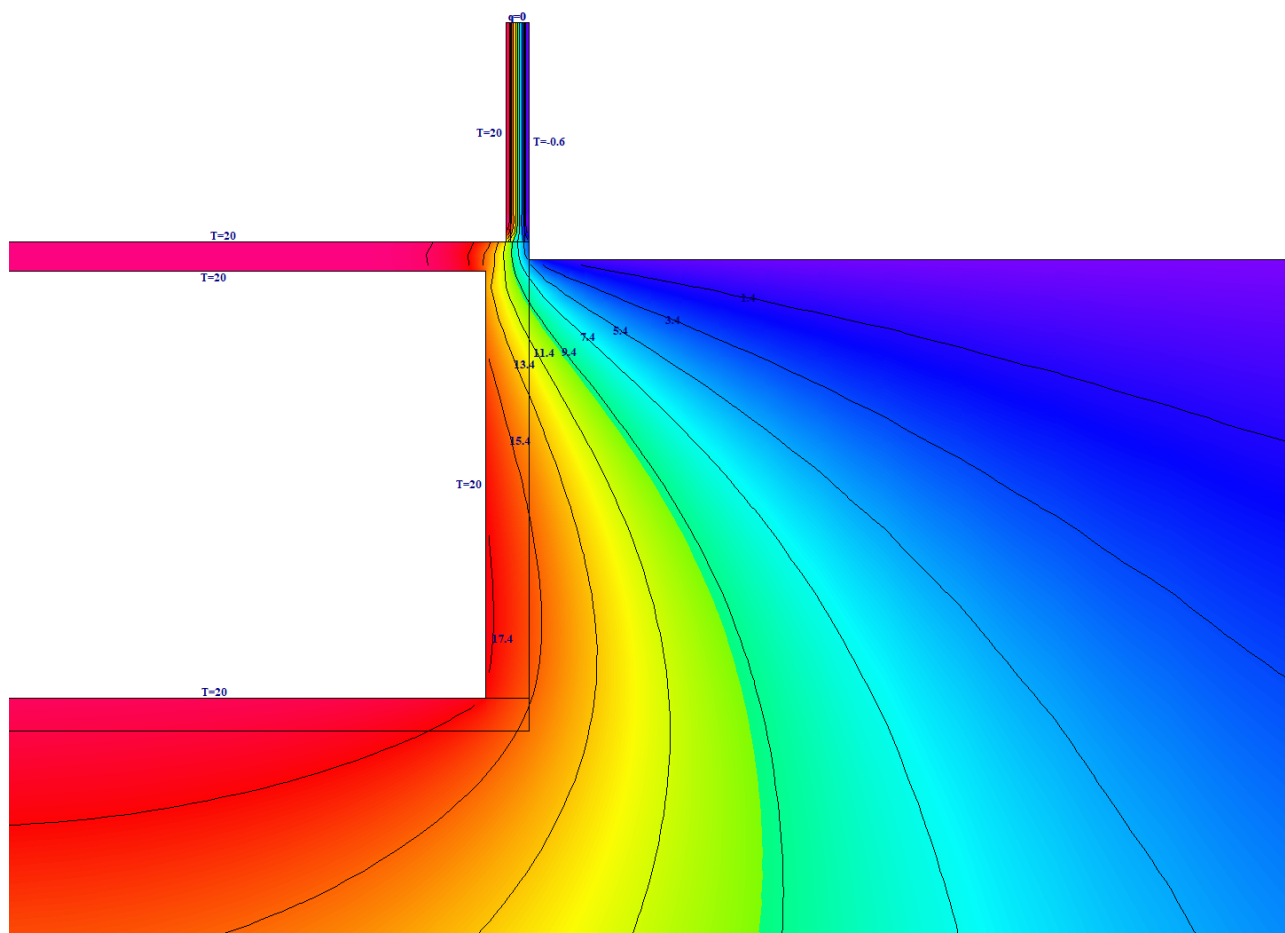
Figur 65 – Ydervæg, terrændæk og kælder på TR25, med udetemperatur på henholdsvis  $-0.6\text{ }^{\circ}\text{C}$  og fortsat kuldebro ved ydervæg/betongulv.

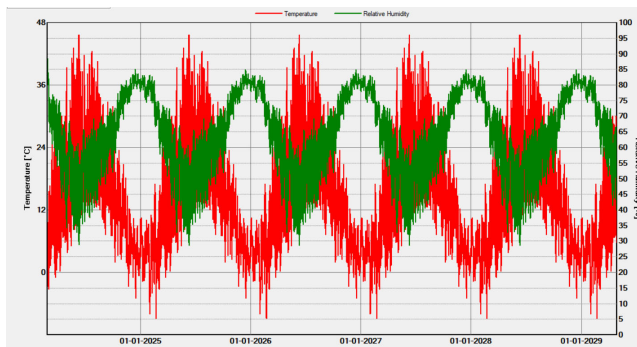
Figur 73 – RF i krydsfinerlaget med utæt dampspærre

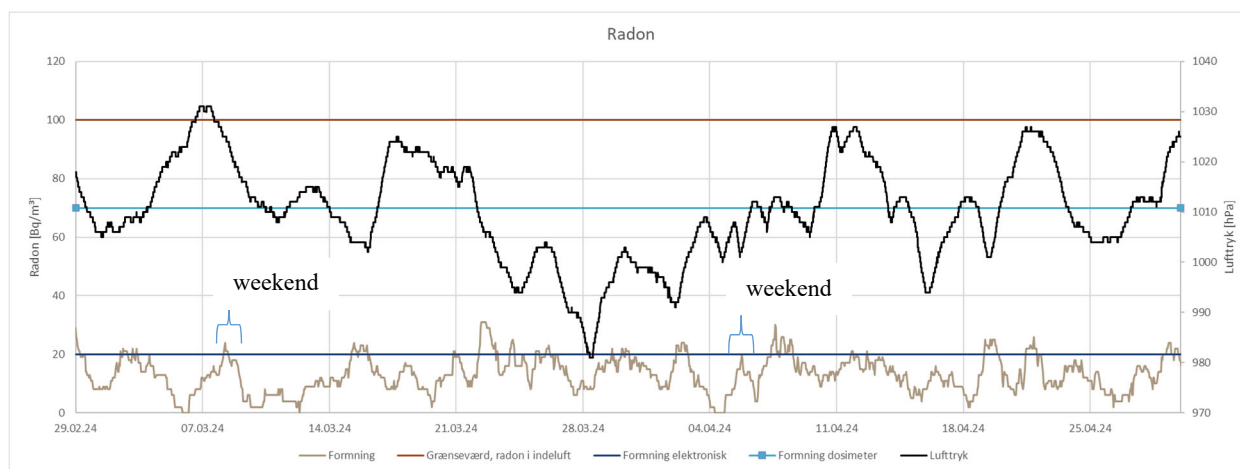
Figur 89 – Radon  $\text{Bq/m}^3$  i formningslokalet på TR25. Rød, gældende kvalitetskrav på  $100 \text{ Bq/m}^3$ . Blå, elektronisk radonmåler med visning af gennemsnitskoncentration, lyseblå, dosimeter målinger over 60 dage. Brun, daglige målinger med Airthings Wave plus Sort, lufttrykket i måleperioden.

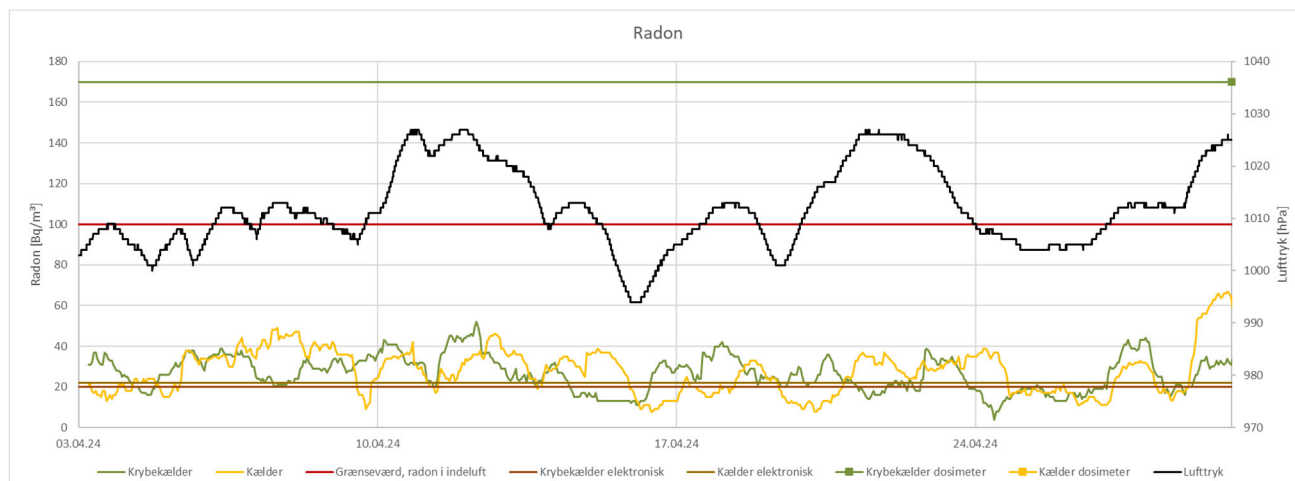
Figur 90 – Radon Bq/m<sup>3</sup> i krybekælder og kælder på TR25. Rød, gældende kvalitetskrav på 100 Bq/m<sup>3</sup>. Sort, lufttrykket i måleperioden. Rødbrun og karryfarvet, elektronisk radonmåler med visning af gennemsnitskoncentration, lysegrøn og gul, dosimeter målinger over 60 dage. Grøn og gul, daglige målinger med Airthings Wave plus.

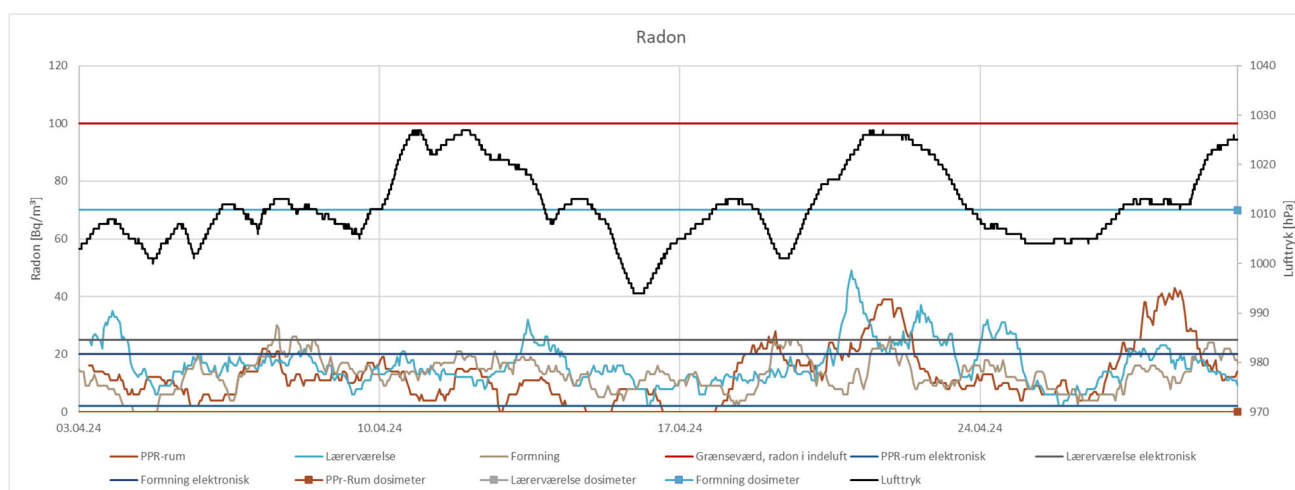
Figur 91 – Radon Bq/m<sup>3</sup> i krybekælder og kælder på TR25. Rød, gældende kvalitetskrav på 100 Bq/m<sup>3</sup>. Sort, lufttrykket i måleperioden. Blå, lyseblå, grå, elektronisk radonmåler med visning af gennemsnitskoncentration. Rødbrun, lyseblå og lysebrun, dosimeter målinger over 60 dage. Rødbrun, lyseblå og lysebrun, daglige målinger med Airthings Wave plus.
