Studenterrapport

Uddannelse: Master i Bygningsfysik

Titel på masterprojekt: Energirenovering ved byfornyelse

Energirenovering og bygningsfornyelse af
ejendommen Ndr. Frihavnsgade 50-
A.L. Drewsensvej 14, 2100 København Ø

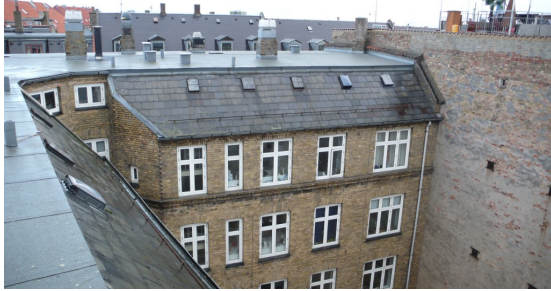
<p>Figure 12 - foto af tag og gårdfacade</p> <p>Taget mod Ndr. Frihavsgade set fra A.L. Drewnsvej. Konstruktionen er et klassisk Københavnertag med naturskifer på skråtag og tagpap på fladtag.</p>

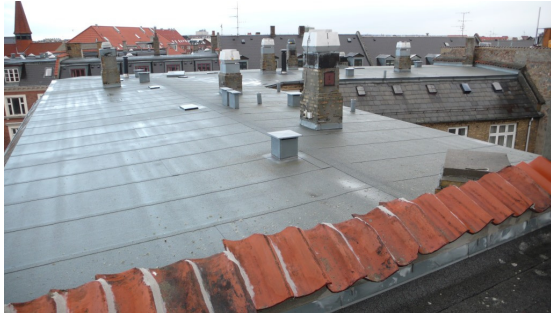
<p>Figure 13 - foto af fladtag</p>	<p>Projektforslag Tagdækningen af skifer på de skrå tagflader foreslås udskiftet til ny tilsvarende med den tilføjelse at der udføres fast undertag.</p> <p>Tagrender og nedløb udskiftes til nye i dimension tilpasset stadig større regnskyl.</p> <p>Tagvinduer fjernes i pulterrum, men bevares i fælles tørrerum.</p> <p>Tagdækningen på fladtaget foreslås bevaret med udlægning af ét nyt lag tagpap efter nedtagning af overflødig ovenlys.</p> <p>Der udføres nye ovenlyskupler i fællesarealer og som adgang til tag. Kupler udføres med hævet karm med inddækningshøjde min. 15 cm.</p> <p>Etageadskillelsen mod de øverste lejligheder isoleres ved indblæsning af granulat.</p>	<p>Økonomi</p>

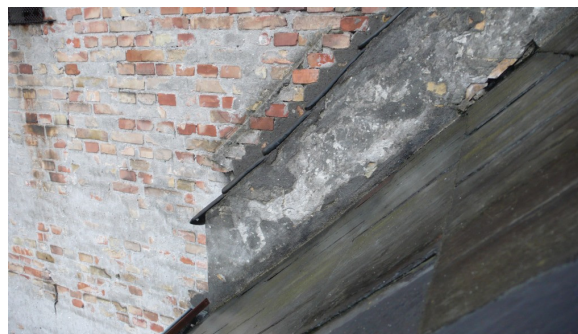
Figure 17 - foto af brandkam

Skiferdækning er afsluttet mod brandkam ved indmuring - ikke med indskud og løskanter som anbefales i BvB - Gode Tage

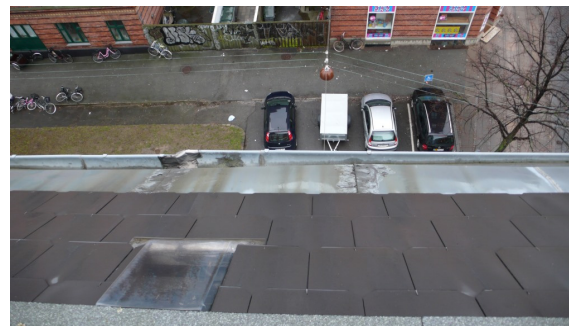
Figure 18 - foto af skråtag mod gade

Platter i zink foran skifre i tagfod mod gade er ses flere steder repareret i lodninger og tagrender se flere steder repareret med "flashband" (en butylbaseret aluforstærket "gafftape").

Skorstene og brandkamme på tag - kræver til enhver tid almindelig overvågning f.eks. efter hver storm og vedligehold ved hver konstateret skade.

Der kontrolleres til stadighed for utætheder i og omkring gennemføring af skorstene, udluftninger, aftrækshætter og vinduer, hvor konstaterede skader afhjælpes straks.

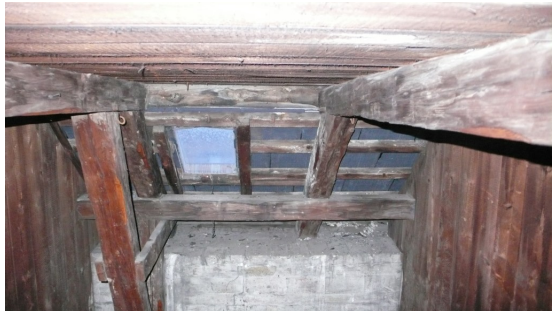
<p>Figure 19 - foto af trempel mod gade</p>	<p>Tagkonstruktionen er helt klassisk med hævet tagfod mod gaden. Spær hviler af på murkronen som fremstår sund hvor synlig.</p> <p>Spær er mod gaden med stolekonstruktion for ca. hvert tredje spær.</p> <p>På gårdsiden er spær ført direkte til murkronen som ikke er hævet.</p> <p>Etageadskillelsen mod de øverste lejligheder er uisoleret.</p>

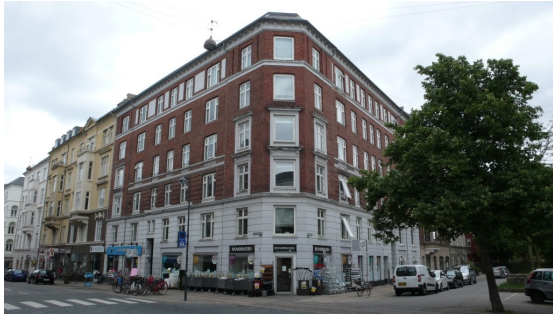
<p>Figure 21 - gadefacade på hjørne</p> <p>Herover ses gadefacaden fra hjørnet med sin tydelige opdeling i kvaderpudset underfacade, mellem- og overfacade.</p>

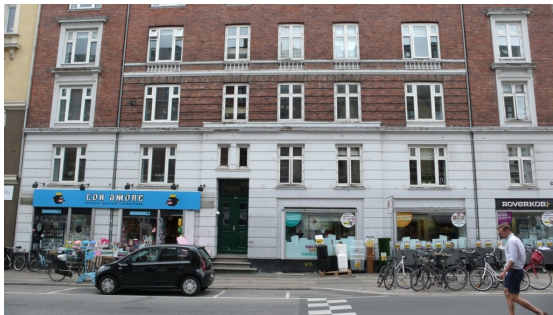
<p>Figure 22 - foto underfacade mod gade</p> <p>Foran "Con Amore" er opsat 5 stk. udvendige belysninger.</p>	<p>Projektforslag Hele den kvaderpudsede underfacade samt ornamentik på overfacade totalafrenses til bæredygtig bund for efterfølgende renovering.</p> <p>Murværk repareres i nødvendigt omfang med udskiftning af forvitrede og beskadigede sten og omfugning i nødvendigt omfang.</p> <p>Soklen hugges ned og ompudsas i fugtbestandig specialpuds.</p> <p>Kvadre trækkes op, og balustre pudsrepareres hvor muligt og udskiftes med støbte elementer hvor reparation ikke er mulig.</p> <p>Gesimser trækkes op og pålægges sålbænkskifer for forbedret holdbarhed.</p> <p>Underfacaden og ornamentik overfladebehandles med diffusionsåbne maleprodukter.</p>	<p>Økonomi</p>

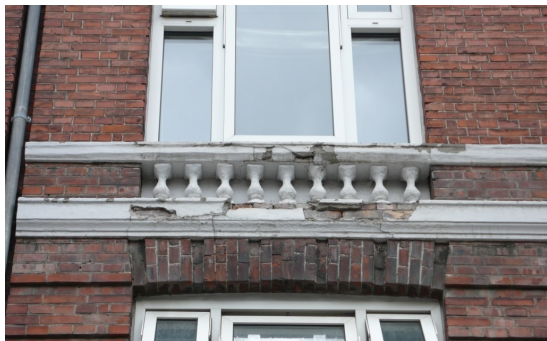
Figure 23 - foto af ornamentik

Facader og sokkel er særligt på gadesiden meget forvitret og har behov for en grundlæggende istandsættelse, hvor særligt alle pudsede og støbte bygningsdele renoveres.

Gadefacaden renoveres til oprindeligt udseende med udbedring af skader i murværk og retableret ornamentik og kvaderpuds. For bedre vandafledning pålægges gesimser og facadebånd sålbænksskifer hvor muligt.

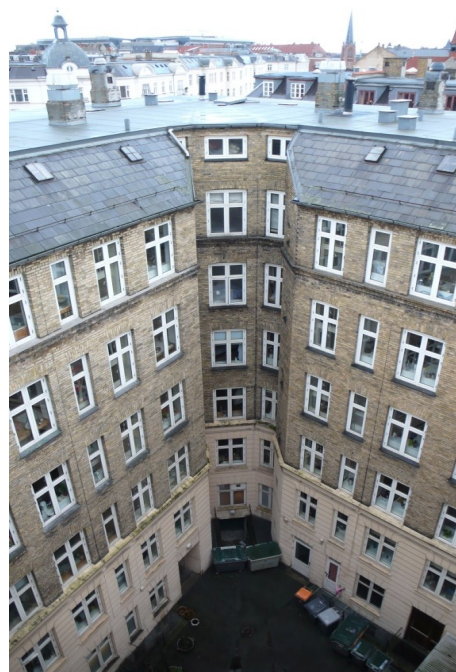
Figure 25 -foto af gårdfacade

Gårdfacaden er med kvaderpudset underfacade til og med 1. sal.
Fra pudset kordongesims ml. 1. og 2. sal og til tag er facaden med blank mur i gule sten. Taggesims samt gesimsbånd mellem 4. og 5. sal er muret.

Facadebånd og sålbænke - overvågning af revnedannelser og afskalninger.

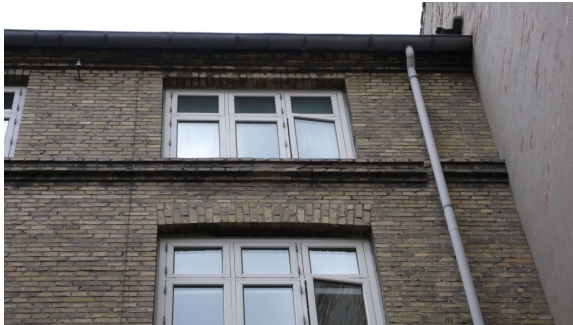
<p>Figure 26 - foto af gesims på gårdside</p> <p>Gårdfacadens murværk er grundlæggende i en stand svarende til sin alder med et antal sætningsrevner i murværket særligt omkring stik over vinduer samt udgående fra gesimserne hvor den støbte overside er forvitret.</p>	<p>Tilstandsvurdering</p> <p>Gårdfacadens underfacade er med skader udbredende sig fra kordongesimsen, hvor den støbte overside er forvitret med vandtrængen til følge.</p> <p>Underfacaden er overfladebehandlet mange gange og vedhæftningen er mange steder mangelfuld med afskallende maling.</p>	<p>Projektforslag</p>

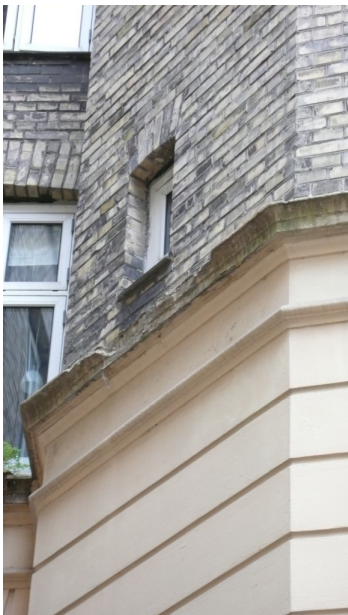
<p>Figure 27 - foto af gesims på gårdside</p>	<p>Økonomi</p>
<p>3.3</p>	<p>Dokumenter Svampeundersøgelse 10061-1 af 2013-09-23 udarbejdet af Hussvamp Laboratoriet. Energimærke nr. 200058563</p>	<p>Tilstandsvurdering energi Ydervægge er uisolerede i massivt murværk i mellem 1,5- 3 sten dog med vinduesbrystninger i 1 sten.</p> <p>I energimærket er regnet med en gennemsnits u-værdi for murværk på 1W/m²K samt 1,8 for brystninger, hvilket ved udvendig isolering med 125 mm mineraluld kan reduceres til 0,3 W/m²K</p>	<p>Projektforslag energi Ydervægge på gårdsiden isoleres udvendigt. Ydervægge på gadesiden isoleres indvendigt i udvalgte rum hvor fugtteknisk forsvarligt Vinduesbrystninger isoleres indvendigt ifbm. udskiftning af vinduer. Resultaterende beregnet energibesparelse ≥ 65 MWh/ år.</p>

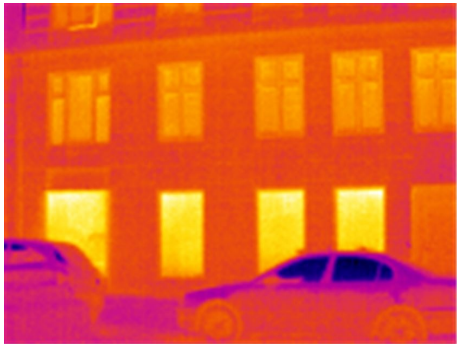
<p>Figure 28 - termografibillede af vinduer</p> <p>Vinduespartier i erhvervslokalerne i stueetagen er i aluprofiler med enkeltlagsglas og uden ventilationsmulighed. Vinduespartierne er ikke tilpasset ejendommens arkitektur ikke lever op til den ydelse som moderne vinduer kan levere hverken i energi- eller lydmæssig henseende.</p>	<p>Observationer</p>

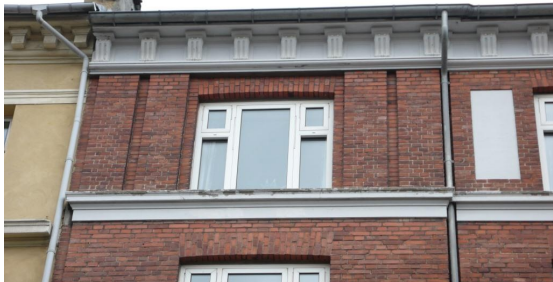
<p>Figure 29 - foto af Frb. vindue</p> <p>Herover ses gadefacaden med vinduer med ret kraftige plastprofiler, der ikke bidrager med noget rent æstetisk.</p>

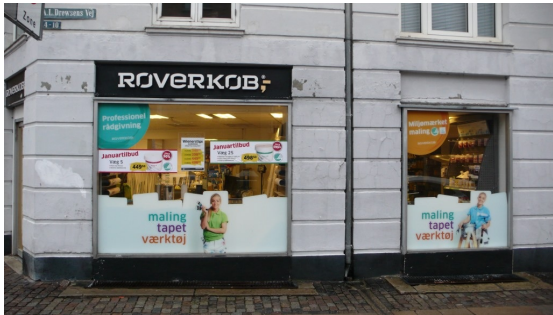
<p>Figure 30 - foto af butiksvindue</p> <p>Butiksvinduer er med enkeltlagsglas i aluminiumskarme, og er ikke søgt tilpasset den oprindelige udformning.</p>	<p>Projektforslag Vinduespartier til erhvervslokaler udskiftes til nye i geometri og overflade tilpasset husets oprindelige arkitektur.</p> <p>Udskiftning sker til nye med 2- eller 3-lags termoruder med energiglas og varm kant, lyd­klasse 35 dB mod gaden.</p> <p>I samarbejde med Kbh. Kom­mune vil der som demonstra­tionsprojekt blive anvendt venti­lationsvinduer.</p> <p>Med udgangspunkt i en forsigtig vurdering af u-værdien på nye vinduer til 1,1 kan der ved udskiftning af vinduer opnås en beregnet energibesparelse til opvarmning på 60 MWh/år svarende til mellem 20- 25 af det samlede behov.</p>	<p>Økonomi</p>

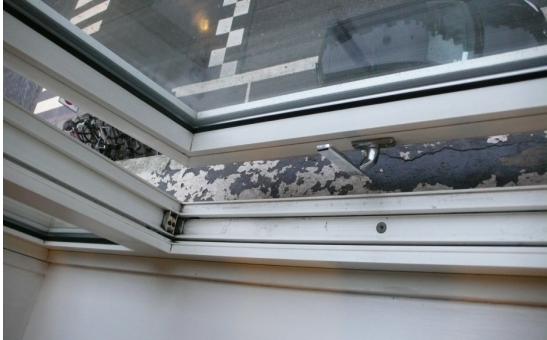
<p>Figure 31 - foto af plastikvindue</p> <p>Vinduer er af plast uden nærmere angivelse af fabrikat. Mange vinduer på gadesiden er vanskeligt betjente. Ruder er stemplet 90-12 hvilket skønnes at angive produktionstidspunkt som december 1990</p>

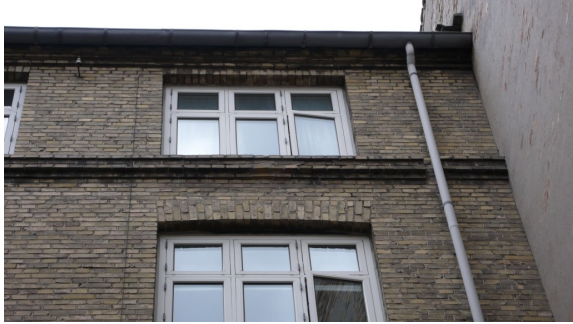
<p>Figure 34 - foto af 3-fags dannebrogsvindue</p> <p>Gårdfacadens vinduer er som angivet for gadesiden.</p>	<p>Tilstandsvurdering</p>

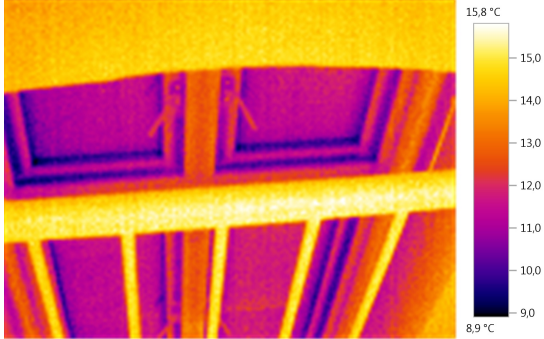
<p>Figure 35 - termobillede af vindue i opgang</p> <p>Af ovenstående termografi ses både kolde kanter af aluminium på termoruder samt træk mellem karm og ramme.</p> <p>Til højre ses, at der også på gårdsiden er paneler i vindueslysningerne. Kun i køkkenet er disse erstattet af fliser i pudset lysning.</p>	<p>Projektforslag</p>

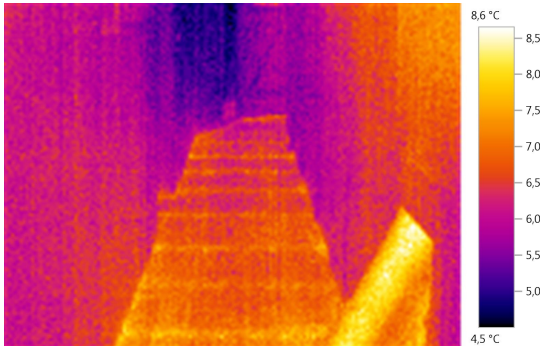
<p>Figure 41 - termobillede af gulv i tagrum</p> <p>I gangen i loftrummet ses tydeligt at varmetabet er betydeligt, idet gulvet tydeligt er opvarmet af den underliggende bolig.</p>

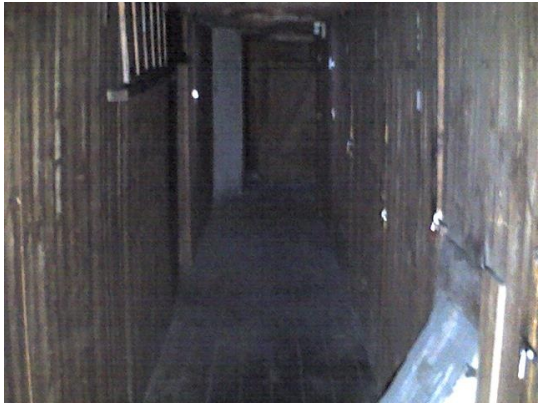
<p>Figure 42 - foto af samme gulv som ovenfor</p>	<p>Observationer</p>

<p>Figure 44 - foto af uisolerede vandrør</p>	<p>Drift og vedligehold</p> <p>Gulve og lofter vedligeholdes ved jævnlig udbedring af pudsskader på lofter samt pleje og vedligehold af overfladebehandling af gulve.</p> <p>Alle vandskader, der opdages i tide kan udbedres, inden de udvikler sig egentlige råd- og svampeskader</p>	<p>Økonomi</p>
<p>8.3</p>	<p>Dokumenter</p> <p>Energimærke nr. 200058563 Svampeundersøgelse 10061-1 udarbejdet af Hus­svamp Laboratoriet.</p>	<p>Til­stands­vur­dering energi</p> <p>I energimærket er etageadskillelsen i loftrummet opført med U-værdi på 0,85 W/m²K</p>	<p>Projektforslag energi</p> <p>Isolering i etageadskillelser opdateres.</p>

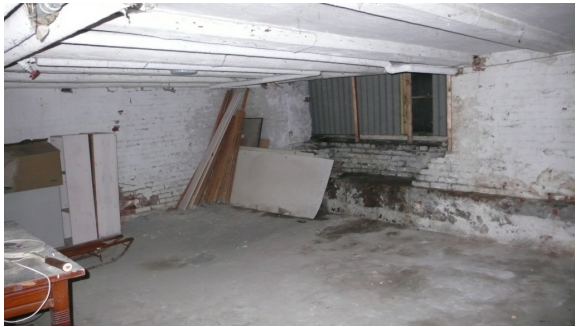
<p>Figure 43 - foto i kælderrum</p> <p>Kælderlofter er i fløj mod Ndr. Frihavns­gade uisol­eret.</p>

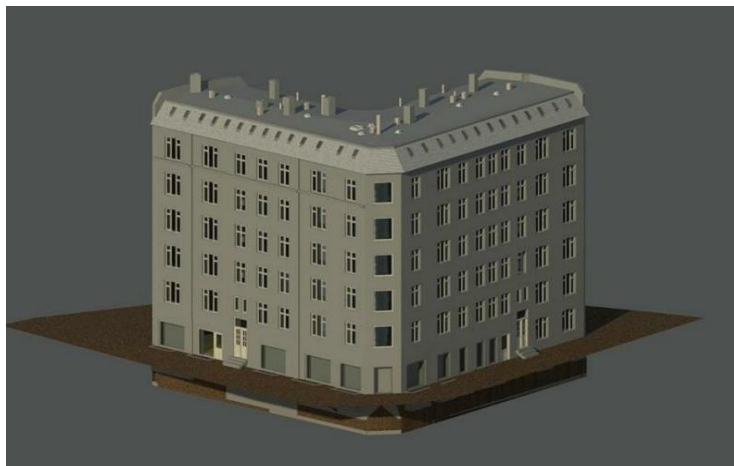
Figure 45 - 3D-view fra bygningsmodellen i Revit

Afstandsmåler: Disto Classic laser afstandsmåler af fabrikat Leica er anvendelig til måling af afstande mellem 30 cm og 100 m med udlæsning i mm med en gennemsnitlig nøjagtighed på +/- 3 mm. Afstandsmåler er benyttet til opmåling af ejendommen for opbygning af 3D model i BIM-programmet revit.

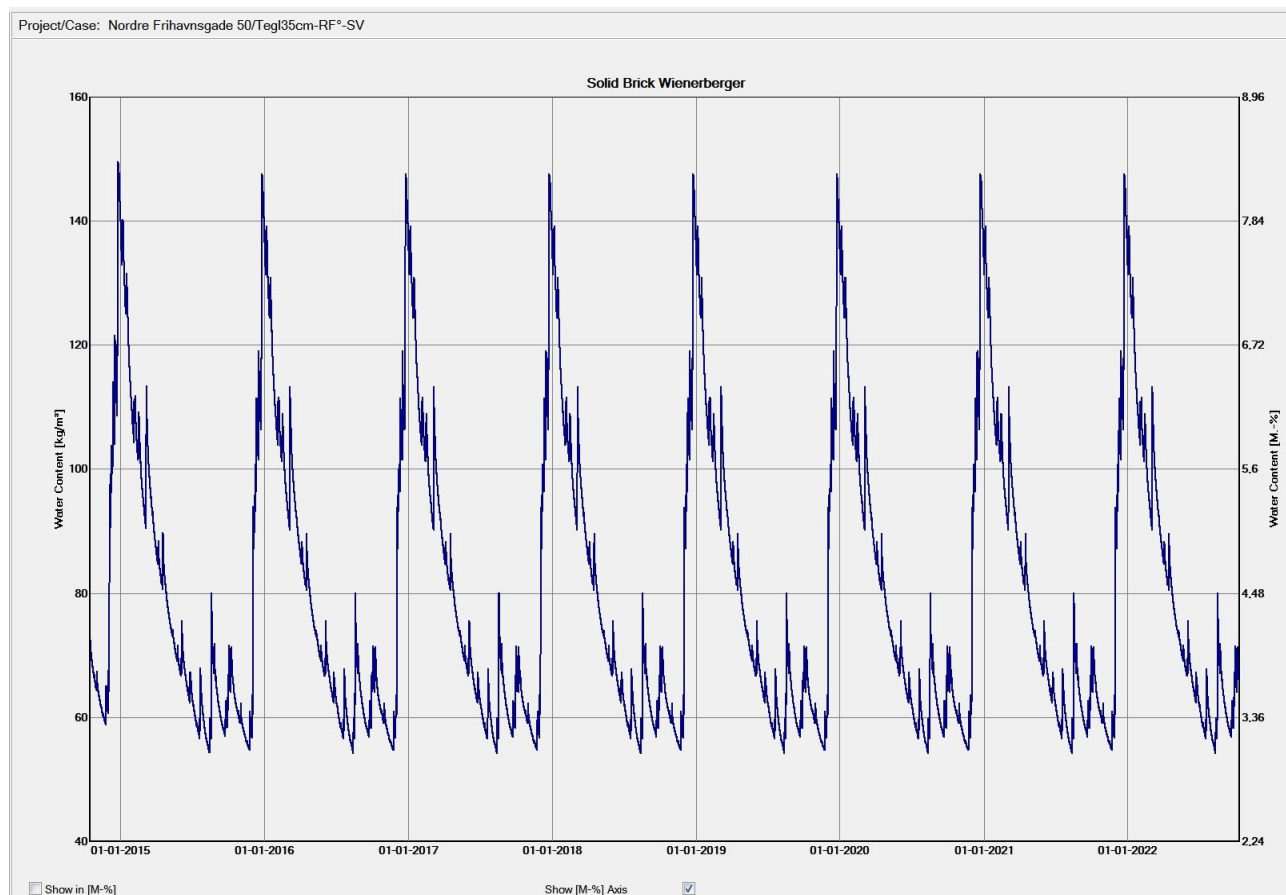
Figure 58 - Maksimalt fugtindhold for 35 cm teglsten SV, se også bilag 6.1

Spidsbelastningen på 150 kg/m³ (RF 99,7%) forekommer altså kun kortvarigt.
