# Restaurering af små danske vandløb

Evaluering af vandløbsrestaurering med Skamlebækken som case-studie

15-02-2012  
Aalborg Universitet  
Vigga Nørgaard Madsbøll  
10. semester

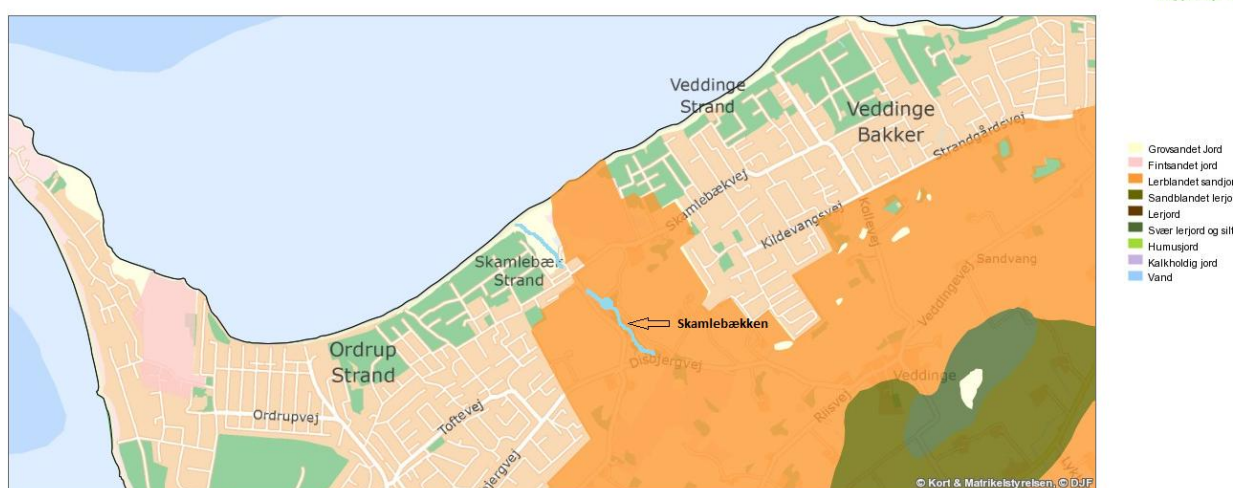
Figur 2.2 Jordbunden omkring Skamlebækken. Skamlebækken er optegnet (Kort og Matrikelstyrelsen, ingen dato b).

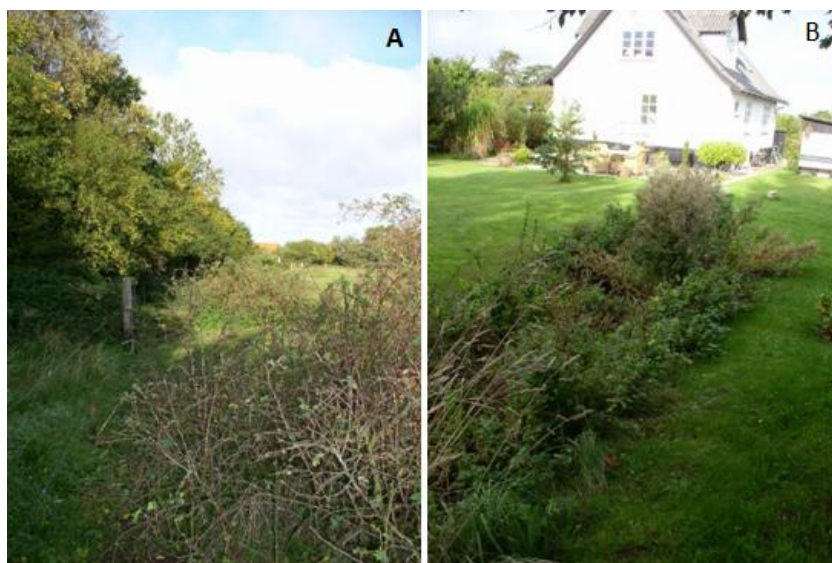
Figur 2.3 Skamlebækken før restaureringen. A: Åben og udrettet strækning ved Skamlebækvej 4 og 6. B: Begyndelsen på rørlagt strækning ved Skamlebækvej 8 (Jensen, 2011).

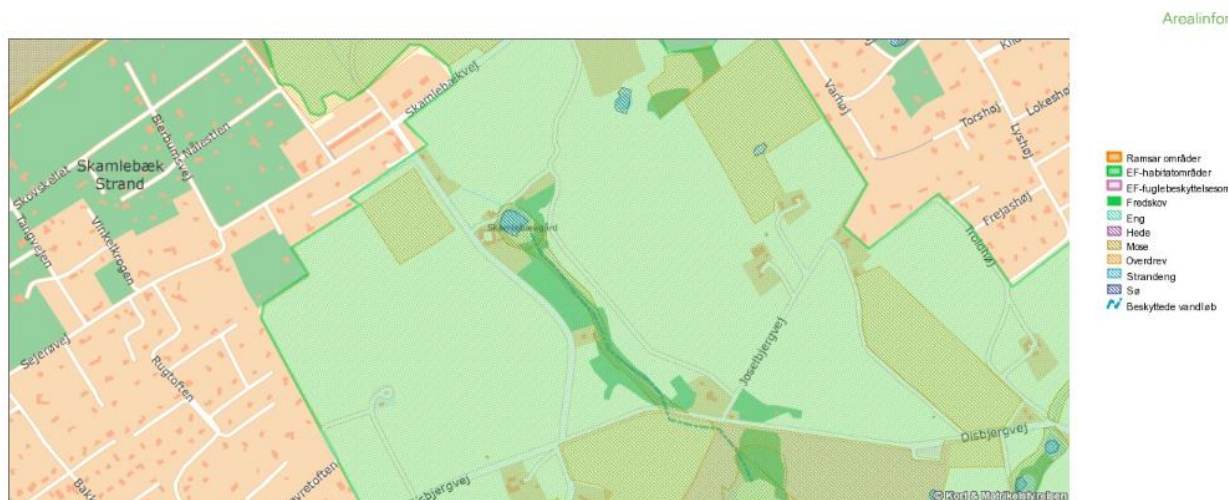
Figur 2.5 Skamlebækkens placering i EF-habitatområde. Skamlebækken er et beskyttet vandløb opstrøms mølledammen (Kort og Matrikelstyrelsen, ingen dato b).

mulighed, idet området er indenfor Natura 2000-beskyttelsen, og overdrevet omkring vandløbet er omfattet af § 3 i naturbeskyttelsesloven (figur 2.5).

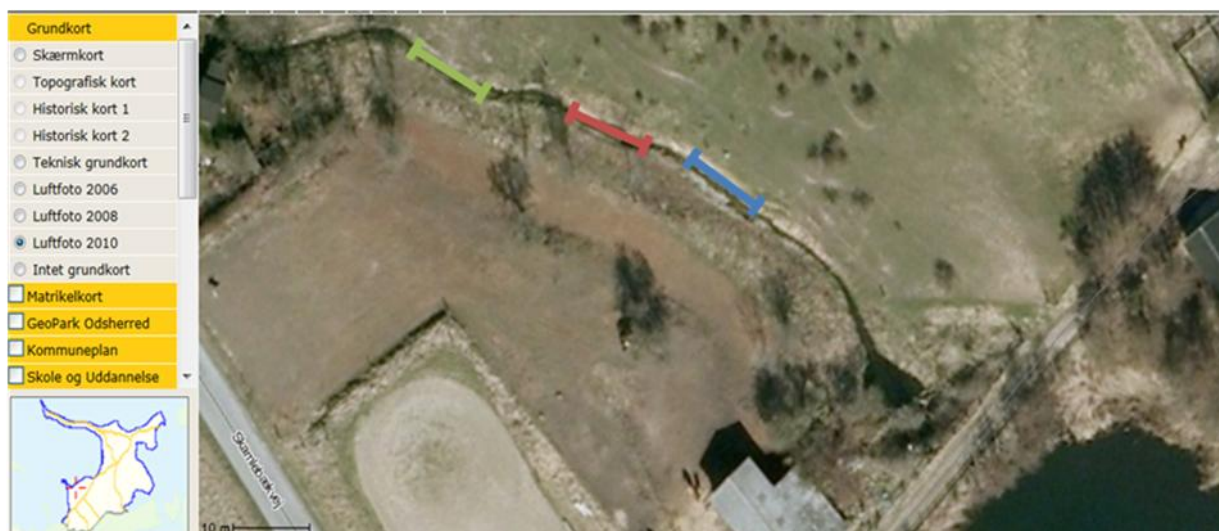
Figur 4.1 De tre vandløbsstrækninger: Blå=1, rød=2, grøn=3. (Odsherred Kommune, ingen dato).

På vandløbsstrækningen udvælges 3 delstrækninger, hver à 10 m (figur 4.1). Disse strækninger er udlagt efter tidligere undersøgelser, således at der vil være en mulighed for sammenligning over tid og dermed en analyse af forandringerne i vandløbet.

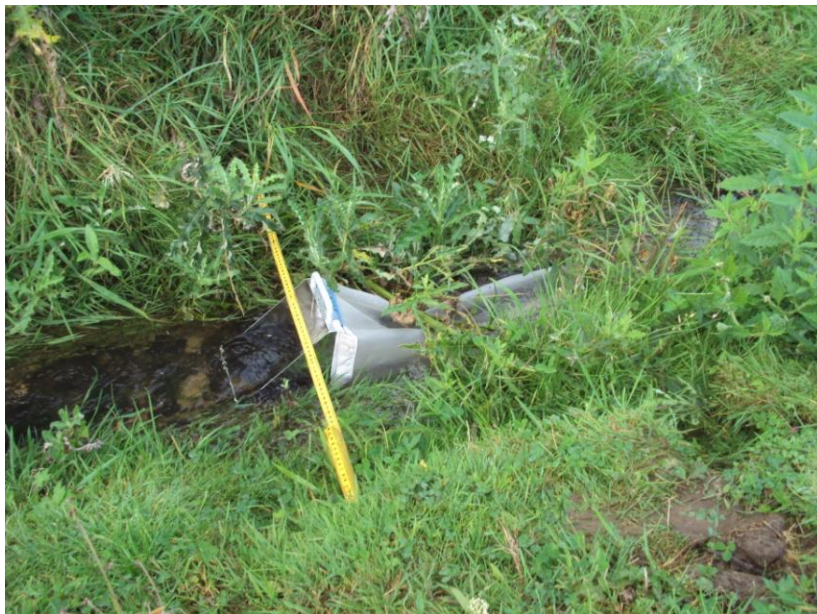
Figur 4.2 Indsamling af makroinvertebrater i Skamlebækken.

Surber-nettet gennemskyldes, og indholdet hældes i plastbøtter. Indenfor et døgn efter prøvetagningen udsorteres makroinvertebraterne, og de placeres i sprit til senere bestemmelse. Der indsamles 5

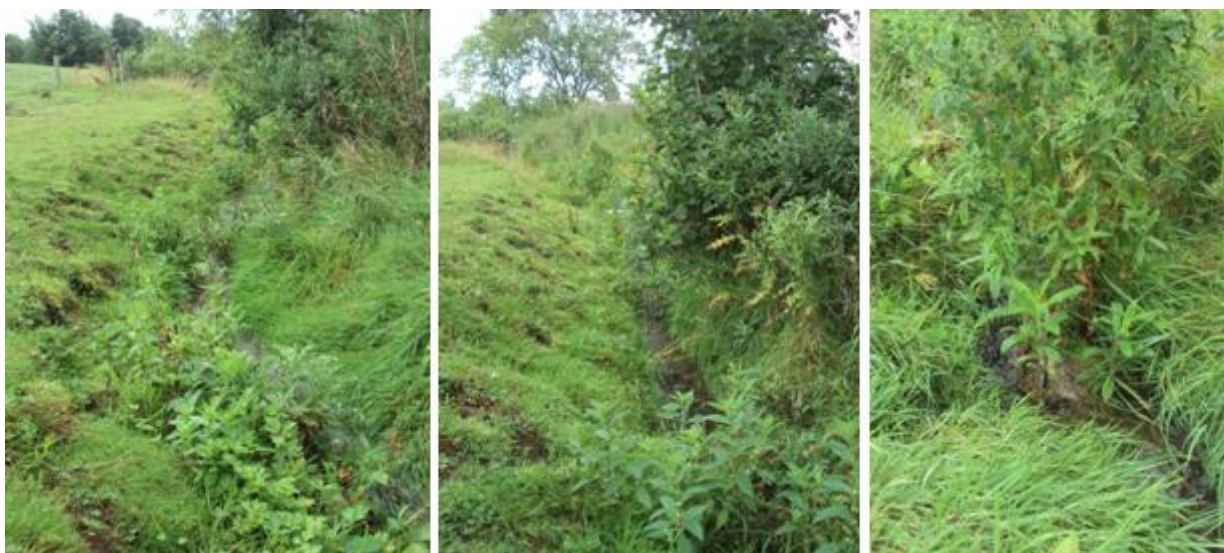
Figur 5.3 Skamlebækkens udseende i august 2011, 2½ år efter restaureringen.

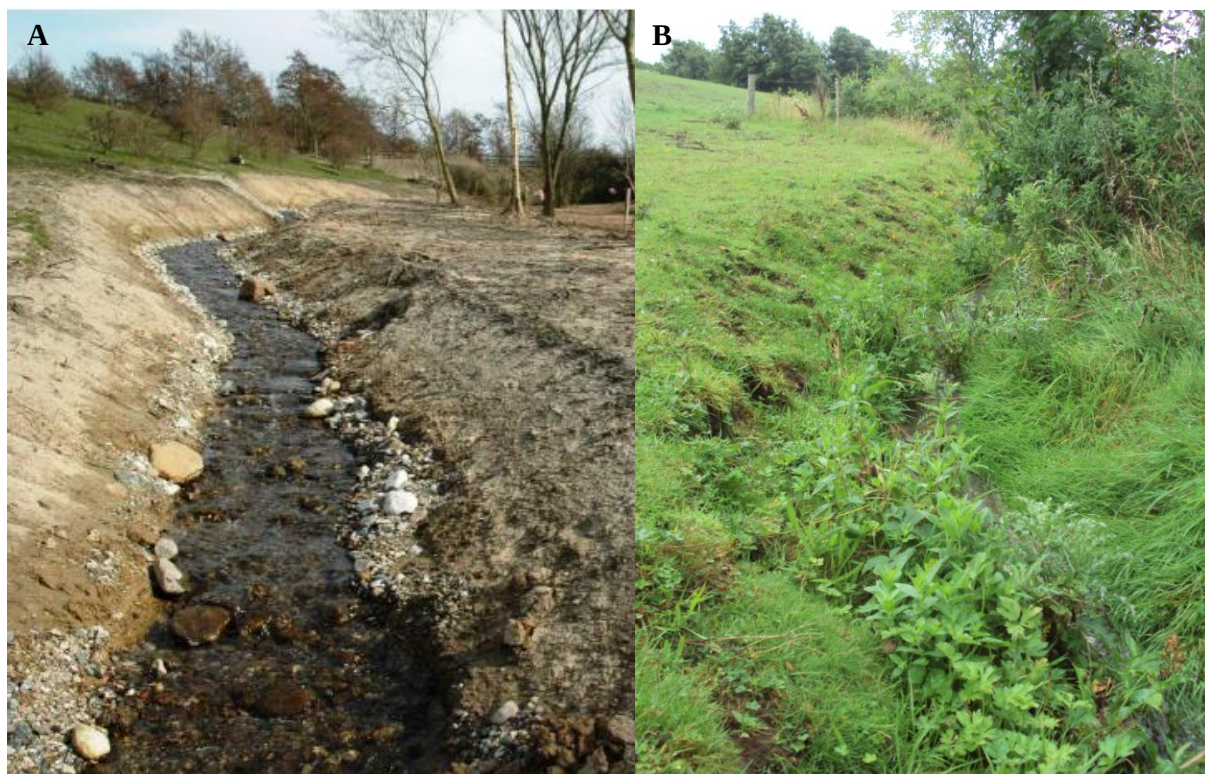
Figur 5.21 Skamlebækkens forløb efter restaureringen. A: Umiddelbart efter restaureringen (Bruun, 2009). B: 2½ år efter restaureringen.

Siden vandløbets restaurering, er der indvandret planter særligt til vandløbets brinker fra de omkringliggende arealer. Brinkerne blev ikke tilsæt i forbindelse med restaureringen (figur 5.21) grundet den gældende lovgivning. Dog blev enkelte træer udplantet.
