## Restaurering af små Danske Kildebække

- Et case studie af genslygningen af Skamlebækken i Odsherred.

Projektet er skrevet om den restaurering af et stykke af Skamlebækken på Sjælland som Odsherred kommune foretog i vinteren 2008-2009.

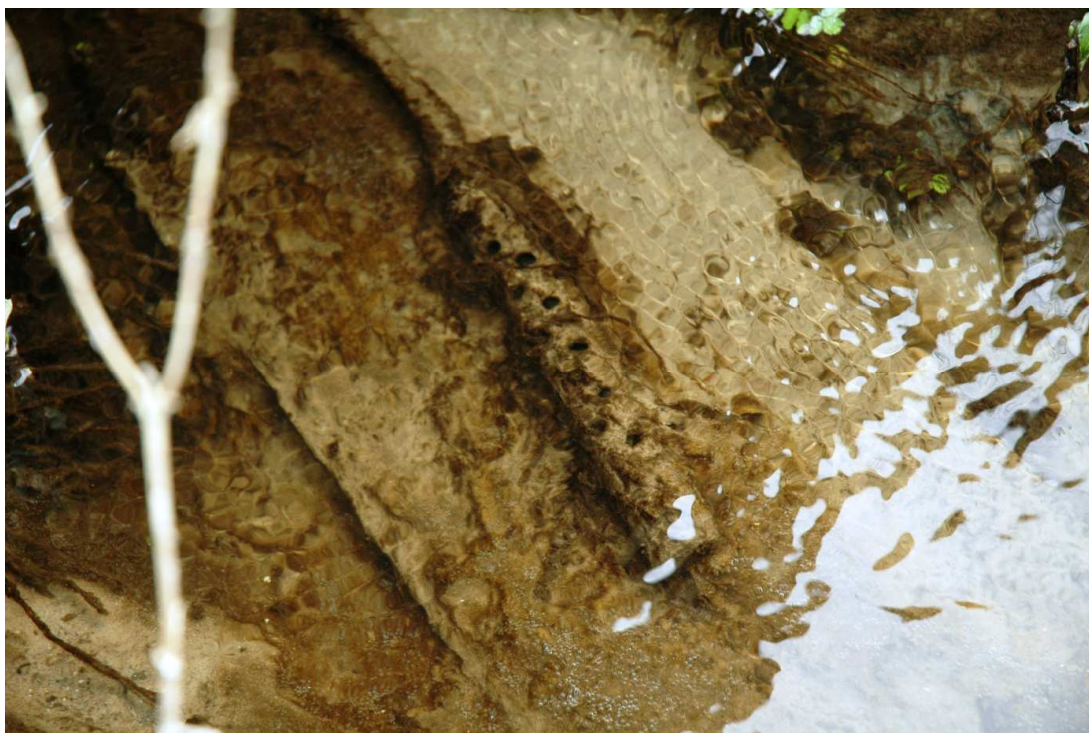
**Figur 21: Prøve indtag til isco prøvetager**

smule sediment på pladen.

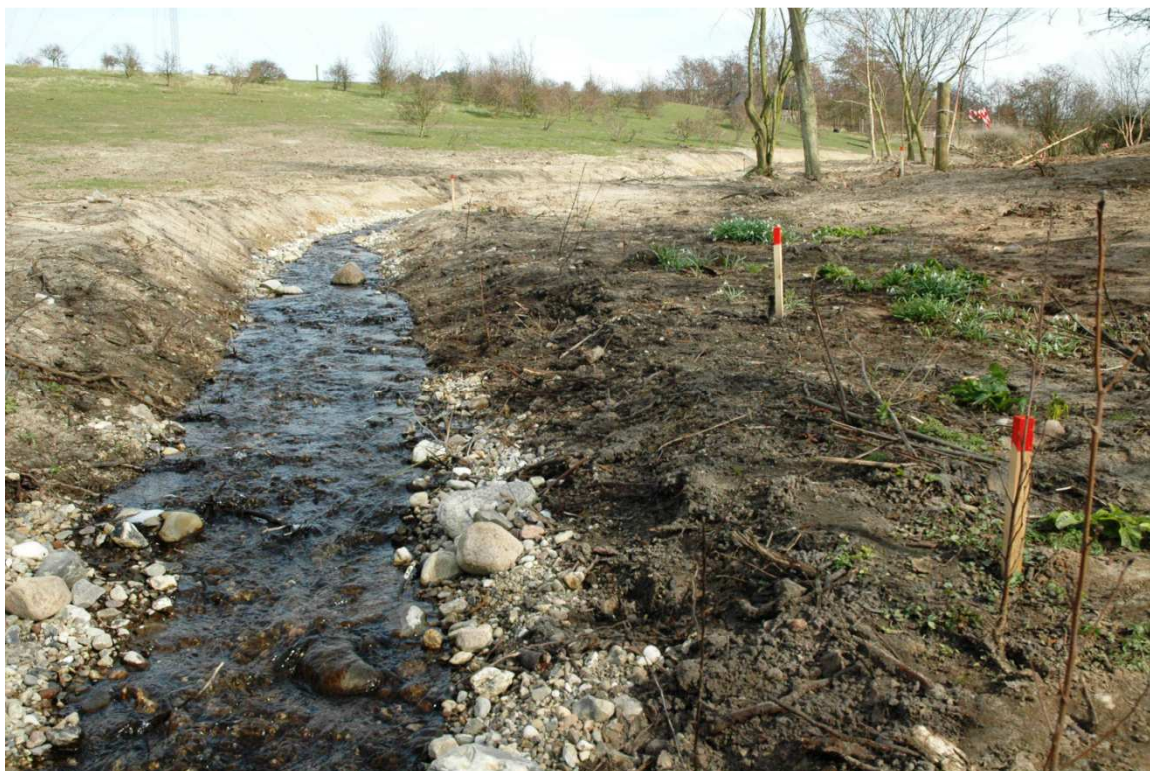
**Figur 43: Strækning 2 efter restaurering.**

Strækning 2 er den midterste af de 3 restaurerede strækninger, placering ved punkt C på kortet på figur 12, og udseendet kan ses af nedenstående billede, figur 43. Igen er den målte strækning markeret af med landmåler pæle.

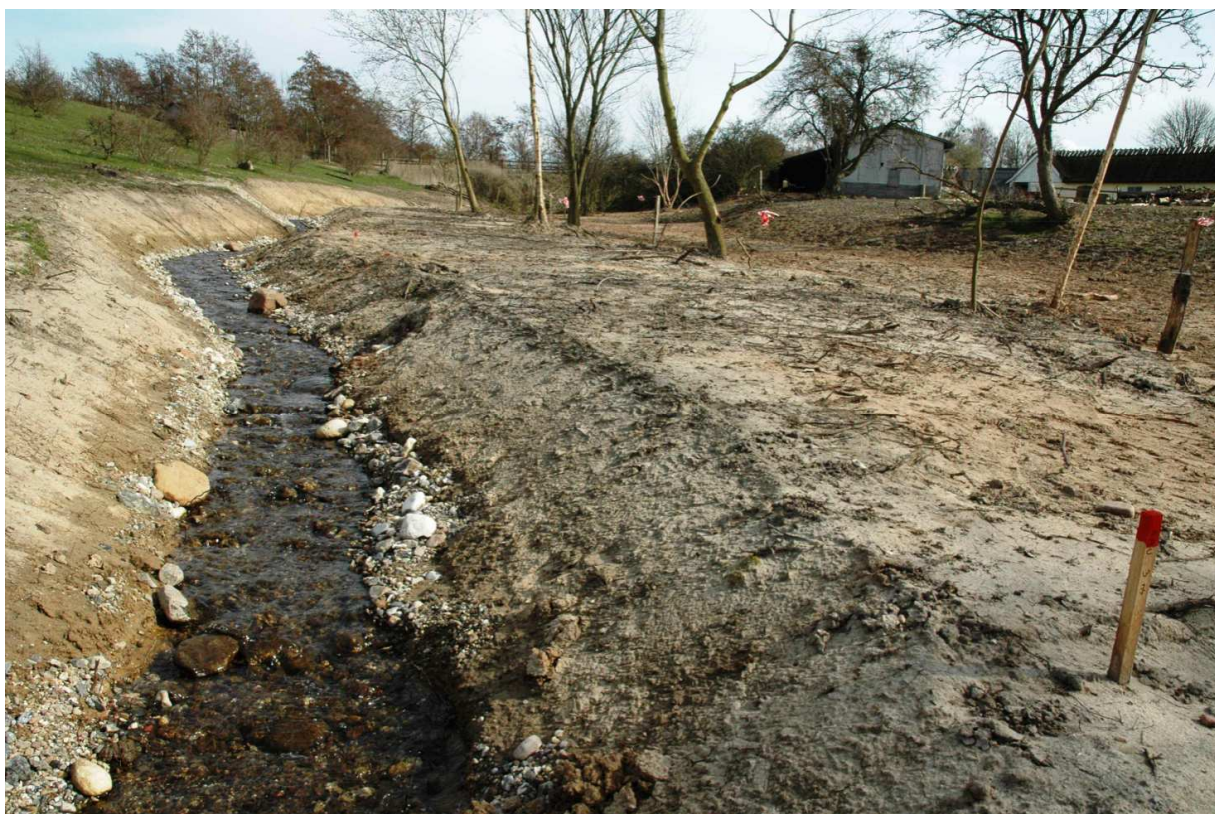
**Figur 48: Strækning 3 efter restaureringen.**

Strækning 3 er den strækning, der ligger sydligst på det restaurerede stykke, og dermed den der ligger mest opstrøms og tættest på mølledammen. Netop den forhøjning, som mølledammen ligger på den anden side af, kan spottes i baggrunden af nedenstående billede, figur 48. Som på de 2 foregående billeder er det afmærkede stykke der, hvor opmålingerne til tværsnitsprofil er foretaget.

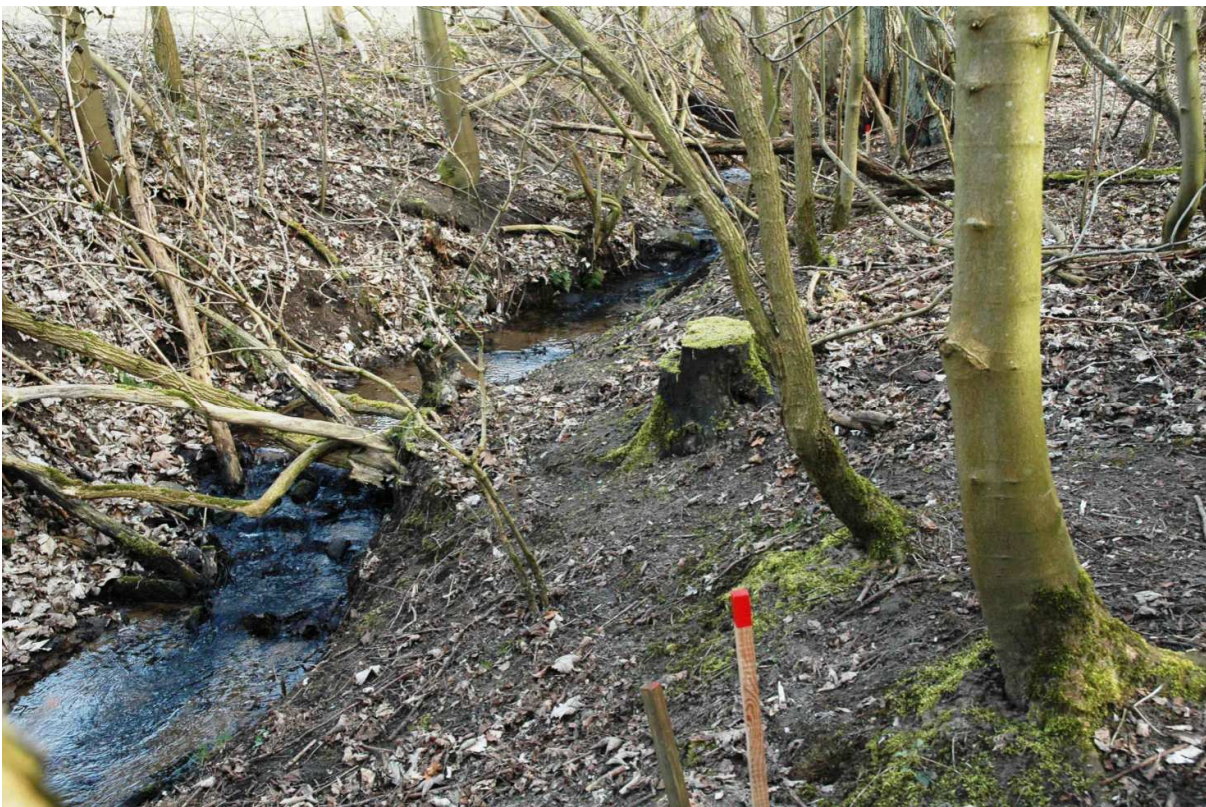
**Figur 53: Reference strækning i oktober**

Reference strækningen blev som nævnt oprettet for at sikre, at det ville være muligt at skille variationer af sæsonmæssig varians fra de variationer som skete som resultat af restaureringsprocessen. Nedenstående billede, figur 53, viser den strækning, som der er foretaget målinger på. Igen er strækningen markeret med to landmåler pæle. Den nederste kan ses forrest i billedet, mens den øverste er at skimte i øverste højre hjørne af billedet. Som det ses af billedet, ligger strækningen inde i en lille skov, og som nævnt tidligere i teori afsnittet resulterer dette i et bredere løb, end hvis strækningen havde været afsat på en græs bevokset eng eller lignende område bevokset med en vegetation med et tæt rodnet. Dette hænger dog sammen med, at de restaurerede dele af Skamlebækken før restaureringen også lå i et bevokset stykke. Så for at opnå den bedste sammenhæng er denne strækning udvalgt.

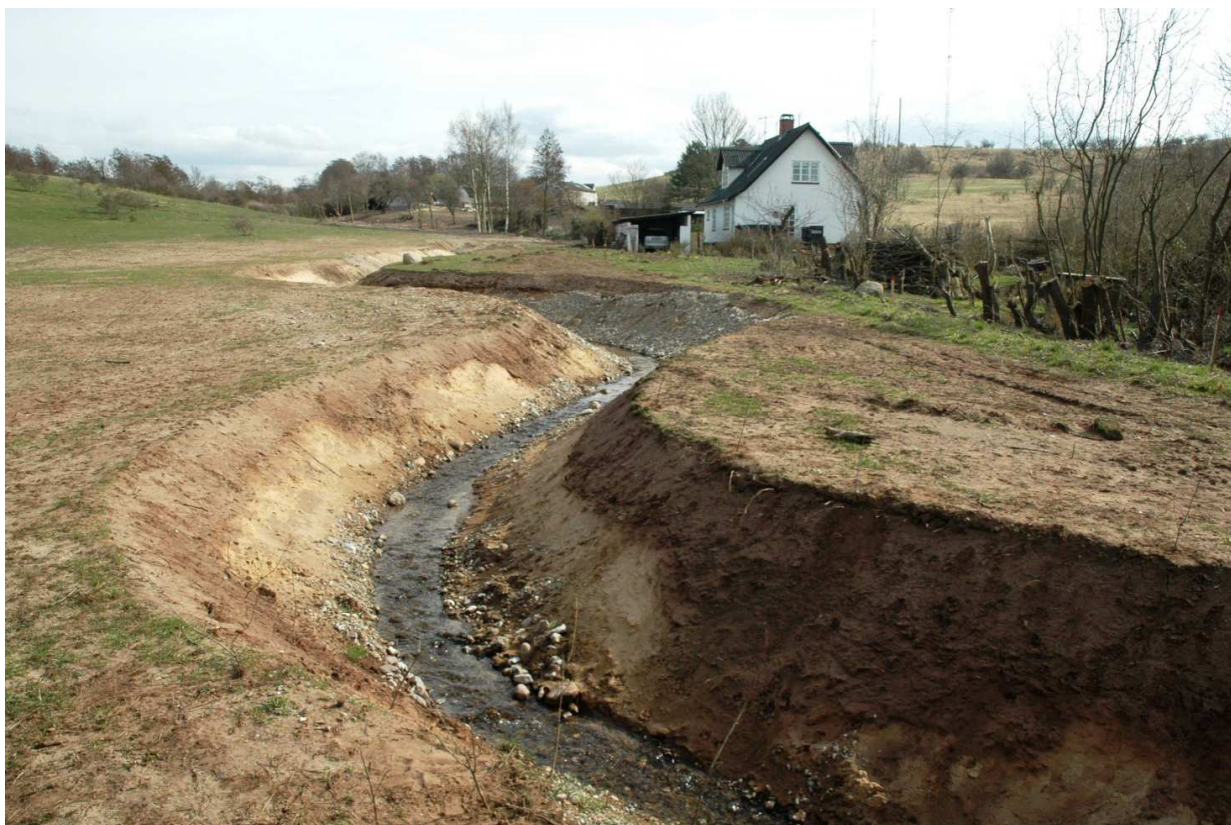
**Figur 57: Skamlebækkens brinker**

Som ovenstående billede, figur 57, viser, så er Skamlebækkens brinker bestående af sand og særdeles stejle. Selve vandløbet løber i en stenkiste i bunden. Med stenkiste menes, at siderne og bunden af det våde område er foret med sten for at forebygge erosion. I forbindelse med en kraftigt forøget vandstrømning vil vandet stige op over kanterne på stenkisten og komme i kontakt med de ubeskyttede brinker. Denne situation er illustreret på de følgende to figurer:

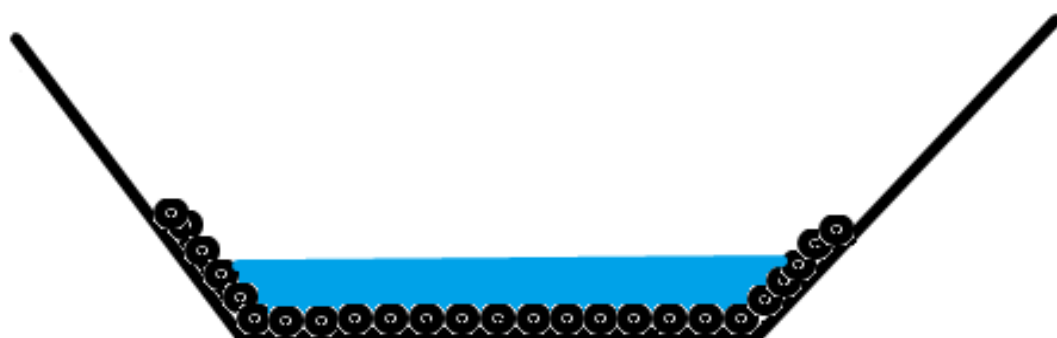
**Figur 58: Skamlebækken normalt vandniveau**

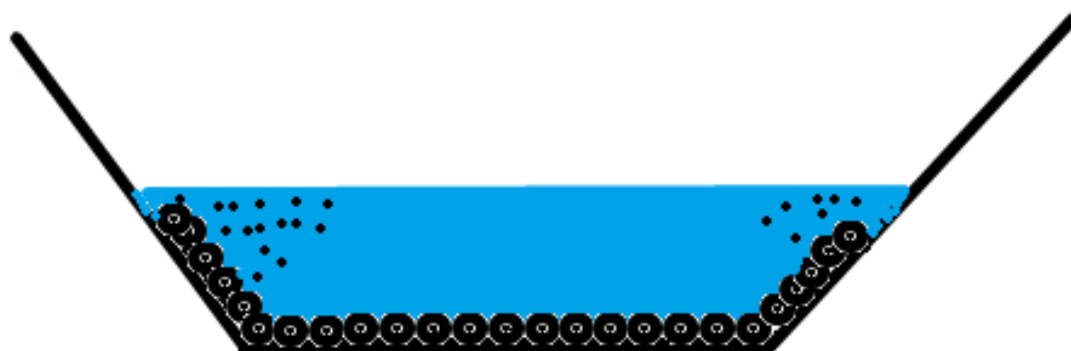
**Figur 59: Skamlebækken højt vandniveau**

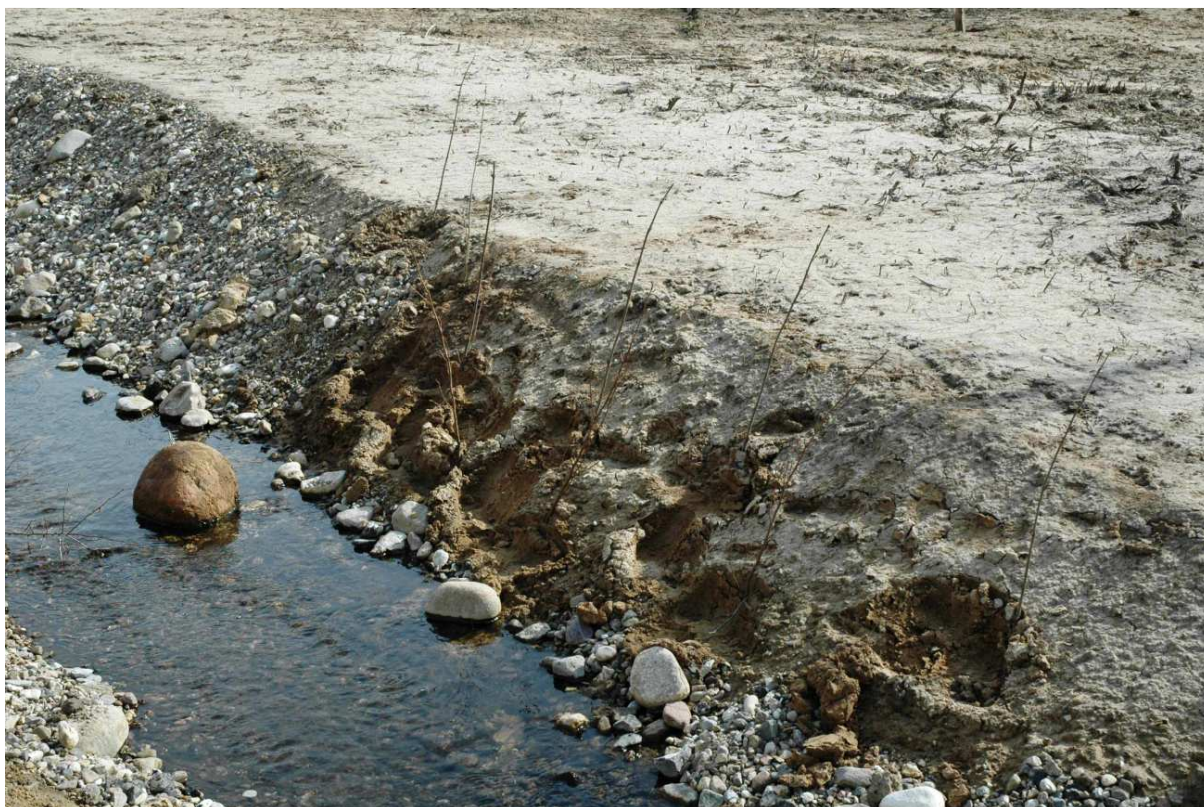
**Figur 60: Bepantning af Skamlebækkens sider**
