## ***Studenterrapport***

Master i Bygningsfysik

Energirenovering af fuldmurede  
bevaringsværdige bygninger

Rapport har til formål at afdække muligheden for, energioptimering af to eksisterende gymnastiksale på Katrinedals skole.

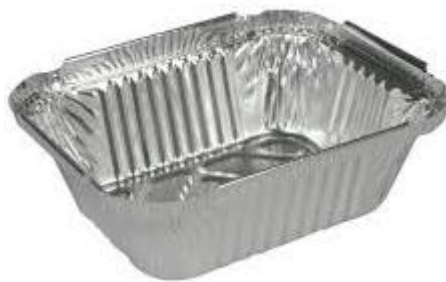
Luften der indkapsles i hættten, vil efter en kort periode opnå samme relative fugtighed som i materialet pga. princippet for fugtudligning. Emnet der benyttes som fugthætte er en simpel aluminiumsbakke til køkkenbrug. Denne er specielt velegnet grundet materialets høje diffusionsmodstand. Yderligere gør dens udformning med flanger den velegnet til at skabe en lufttæt forbindelse med konstruktionens overflade.

Figur 35: Aluminiumsbakke som benyttes som fugthætte til måling af fugt i materialelag.

Aluminiumsbakken fastlimes til konstruktionens overflade med en diffusionstæt akrylmasse, hvilket både fastholder fugthætten samt sikrer en lufttæt forbindelse til materialets overflade. Under fugthætten placeres en datalogger (se Figur 34) af samme type som den, der benyttes til datalogning af klimadata (se afsnit 4.1.3).

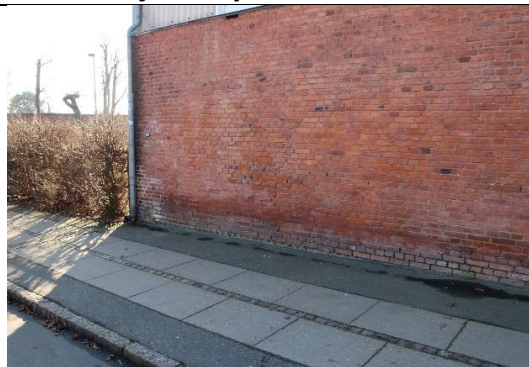
Billede 1: Facade mod Øst: Tydelige tegn på opfugtning af facade. Misfarvninger og krystalisering af salte på overfladen af tegl.

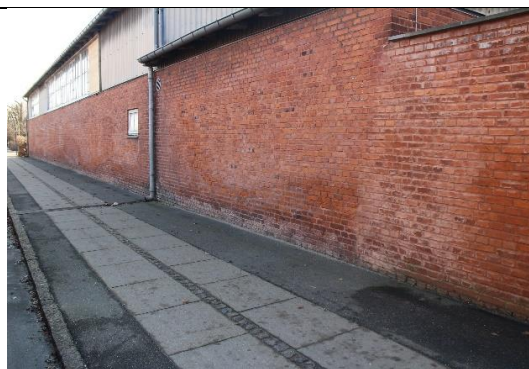
Billede 3: Facade mod Øst: Tydelige tegn på opfugtning af facade i skellet mellem gymnastiksal og omklædning. Misfarvninger og krystalisering af salte på overfladen af tegl.

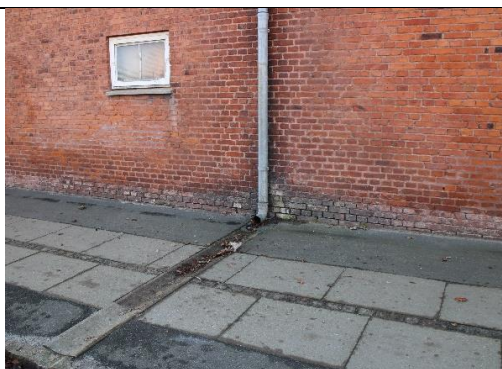
Billede 4: Facade mod Øst: Tagnedløb i skellet mellem gymnastiksal og omklædning utæt og årsag til kraftig lokal opfugtning af opmuret facade. Afledning af vand vurderes ineffektiv, da denne afledes direkte til overfladen af terræn og ikke direkte ned i kloak.

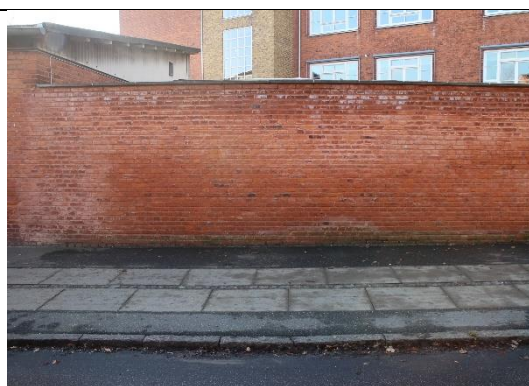
Billede 5: Facade mod Øst: Kold læmur viser tydelige tegn på opfugtning som mørke skjolder på facadens overfalde.

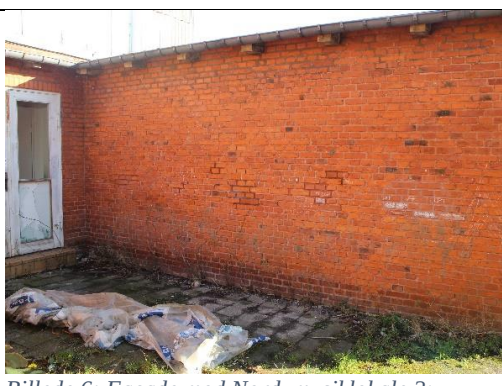
Billede 6: Facade mod Nord, musiklokale 2: Tydelige tegn på opfugtning af facade. Misfarvninger og krystalisering af salte på overfladen. Både flisebelægning og jord er ført direkte op til facaden.

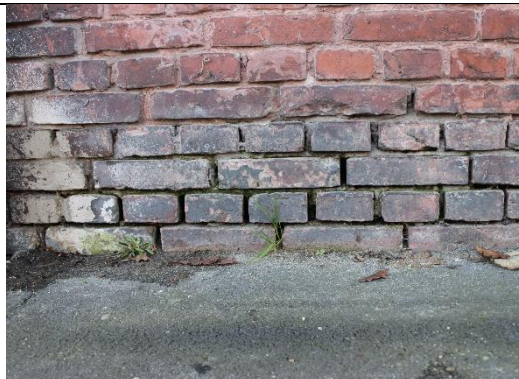
Billede 7: Facade mod Øst: Misfarvninger og krystalisering af salte på overfladen af tegl. Udvaskning af fuger er specielt kraftig i de fem nederste skifter over terræn. Afskalling på overfalden af mursten ses også hyppigt i dette område.

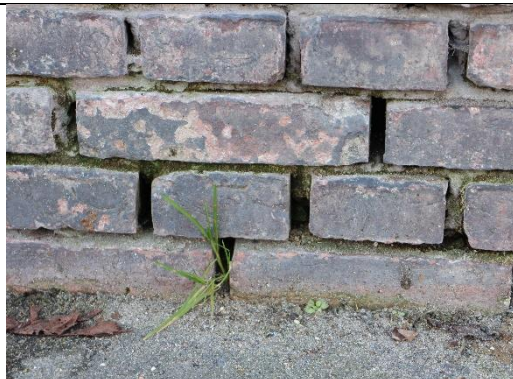
Billede 8: Facade mod Øst: Udvaskningen af fuger på den Øst vendte facade er meget dybe og er et generelt forekommende problem på facaden.

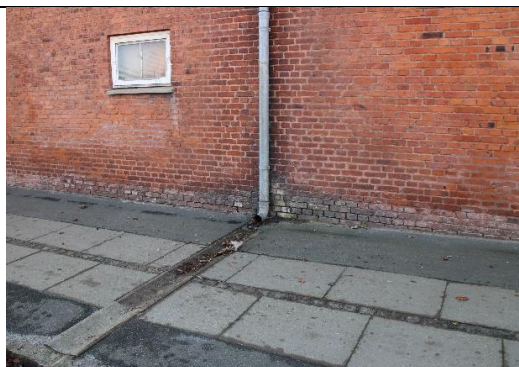
Billede 9: Facade mod Øst: Tagnedløb i skellet mellem gymnastiksal og omklædning utæt og årsag til kraftig lokal opfugtning af opmuret facade. Afledning af vand vurderes ineffektiv, da denne afledes direkte til overfladen af terræn og ikke direkte ned i kloak.

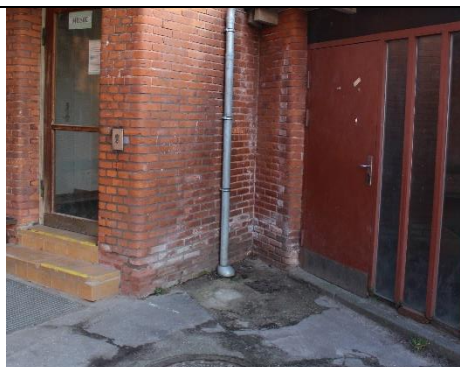
Billede 10: Facade mod Vest: Tydelige tegn på opfugtning af facade. Misfarvninger og krystalisering af salte på overfladen af tegl i mødet mellem facade på gymnastiksal og toiletbygning.

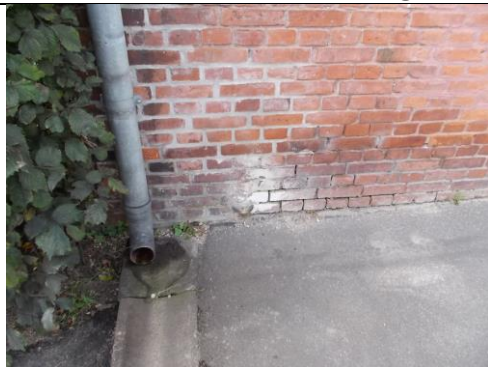
Billede 11: Facade mod Øst: Udvaskningen af fuger på den Øst vendte facade er meget dybe og er et generelt forekommende problem på facaden.

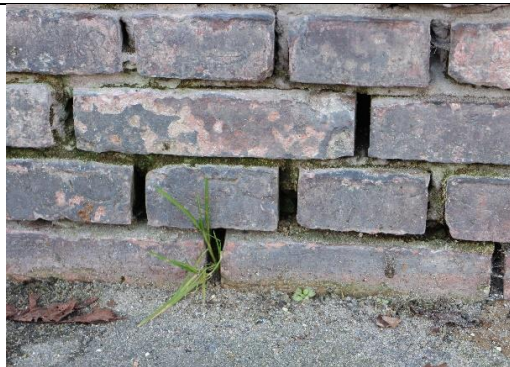
Billede 12: Facade mod Øst: Udvaskningen af fuger på den Øst vendte facade er meget dybe og er et generelt forekommende problem på facaden.

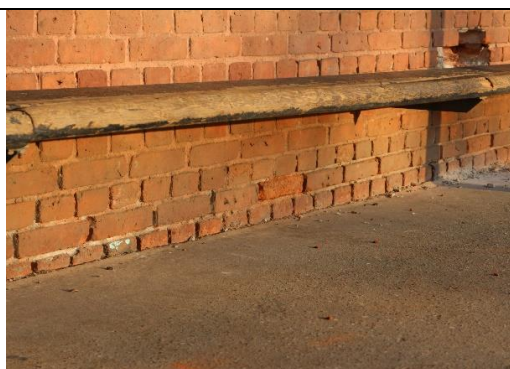
Billede 14: Facade mod Vest: På Vestvendt facade kan der registreres udvaskning af fuger, selvom facaden er overdækket af halvtaget. Terrænet med asfalt er ført direkte op til den opmurede facade. Enkelte steder kan der registreres afskallede mursten.

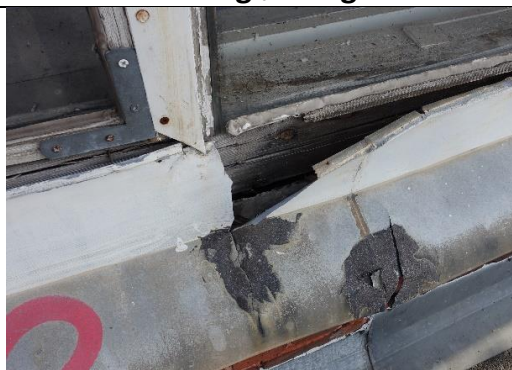
Billede 16: Facade mod Vest: Kraftig revnedannelse i zinksålbænk under vindusparti i bindingsværket. Her ses hvordan sålbænken er tænkt ført ind under glaspartiet, og forsøgt fastholdt med vindueslisterne.

Inddækninger og sålbænke af zink og beton må generelt betegnes utætte. Det kan flere steder konstateres at zinkinddækningerne er gået op i lodninger og er ikke længere mekanisk fastgjort til underlaget. Yderligere er inddækningerne af både zink og beton blevet ødelagt pga. mekanisk belastning. De fleste sålbænke af beton er revnet eller afskallet som følge af, at armering svulmer op pga. kraftige korrosion. Dette betyder, at bindingsværket flere steder er medtaget pga. kontinuerlig opfugtning, da hverken trævinduer eller inddækninger løbende er blevet vedligeholdt.

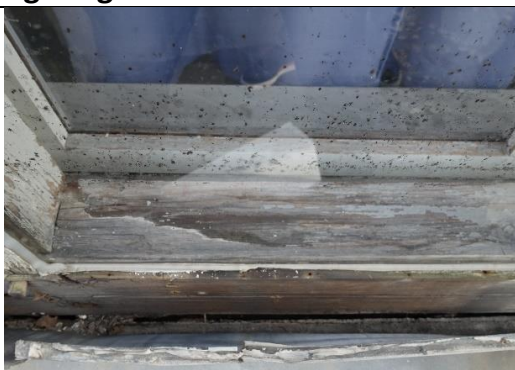
Billede 17: Facade mod Vest: Sålbænk er her ikke længere mekanisk fastgjort til bindingsværket, hvilket medføre at slagregn, der rammer vinduespartiet, afvandes direkte ned i konstruktionen, samt opfugter stålbjælken der begynder at ruste.

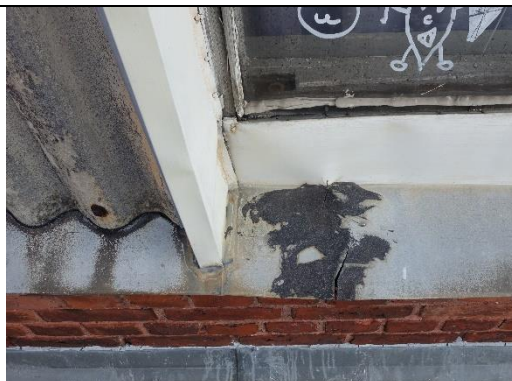
Billede 18: Facade mod Vest: Kraftig revnedannelse i zinksålbænk under vindusparti i bindingsværket.

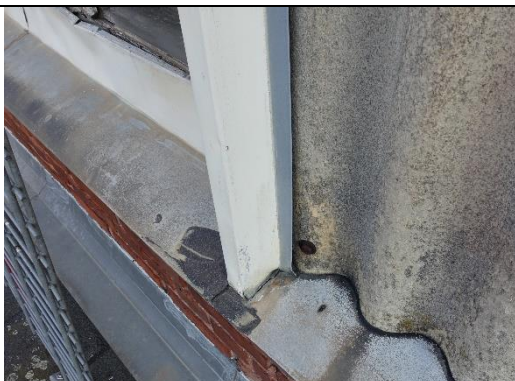
Billede 19: Facade mod Vest: Zinkindækninger og sålbænke er flere steder udført byggeteknisk forkert og der er opstået kraftige revnedannelser lodningerne. Skaderne er uden held forsøgt udbedret med en udefinerbar fugemasse.

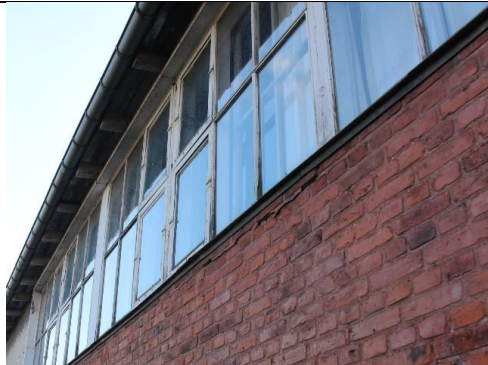
Billede 21: Facade mod Øst: Vandret revnedannelse i skellet mellem opmuret facade og bindingsværk, pga. rustdannelse på vandret stålbjælke.

Den vandretliggende stålbjælke, der understøtter bindingsværket, er pga. korrosionen begyndt at svulme op. Dette betyder, at murværket flere steder slår vandrette revner i de øverste 2-3 skifter, hvilket tillader vand i at trænge ind i konstruktionen.

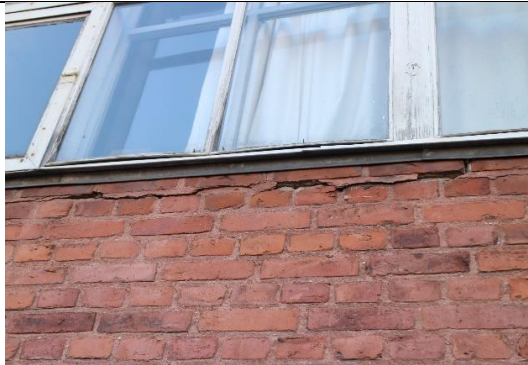
Billede 22: Facade mod Øst: Vandret revnedannelse i skellet mellem opmuret facade og bindingsværk, pga. rustdannelse på vandret stålbjælke.

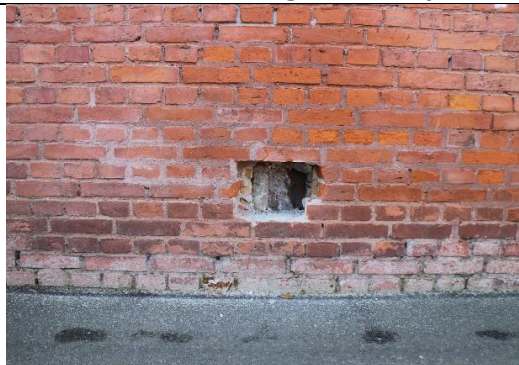
Billede 23: Facade mod Øst: Destruktiv prøve ved bærende stålsøjle indmuret i væg. Tydelige tegn på opfugtning af facaden.

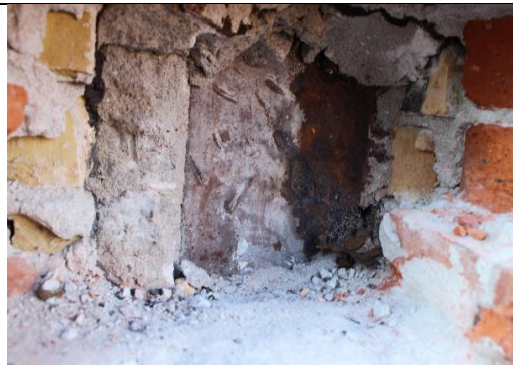
Billede 24: Facade mod Øst: Destruktiv prøve ved bærende stålsøjle indmuret i facaden. Kraftig rustdannelse og delaminering af stål

De store fugtpåvirkninger har resulteret i kraftige rustdannelser i både de indmurede lodrette stålsøjler, samt de vandretliggende stålbjælker under bindingsværket. På baggrund af flere destruktive undersøgelser omkring stålsøjler og -bjælker, kan det konstateres, at søjlerne er begyndt at

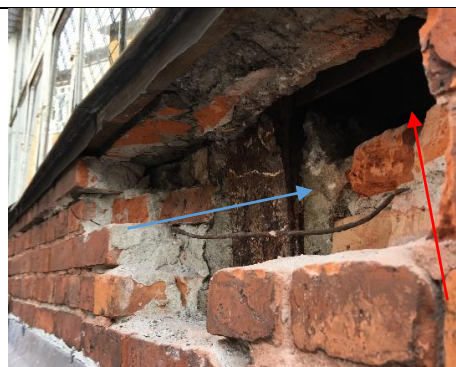
Billede 25: Facade mod Vest: Destruktiv prøve omkring samlingen af stålsøjle (blå pil) og -bjælke(Rød pil). Begge med kraftig rustdannelse.

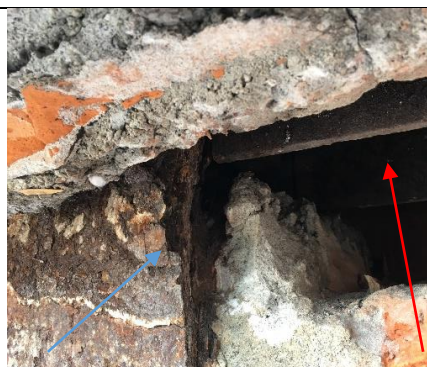
Billede 26: Facade mod Vest: Destruktiv prøve omkring samlingen af stålsøjle (blå pil) og -bjælke(Rød pil). Begge med kraftig rustdannelse.

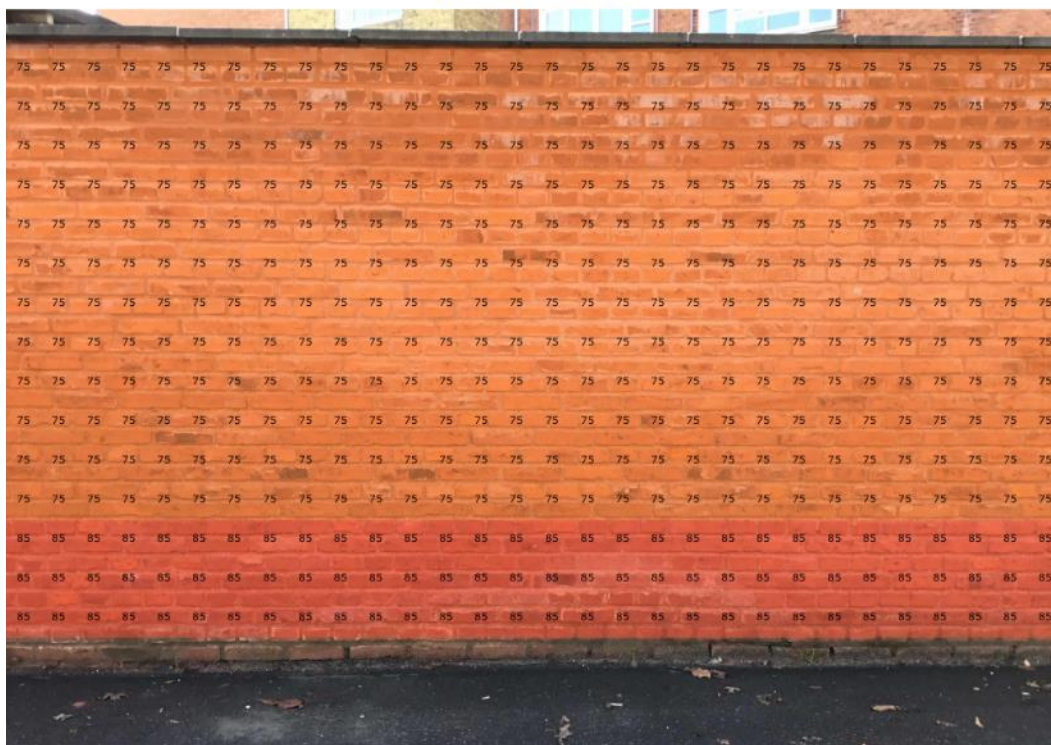
Læmur, - Wed Feb 14 2018

Figur 57: Resultat af kapacitiv fugtmåling: KM nr. 3

Moisture Encounter Plus. Scale: Comparative. RH: NA. Temp: NA.

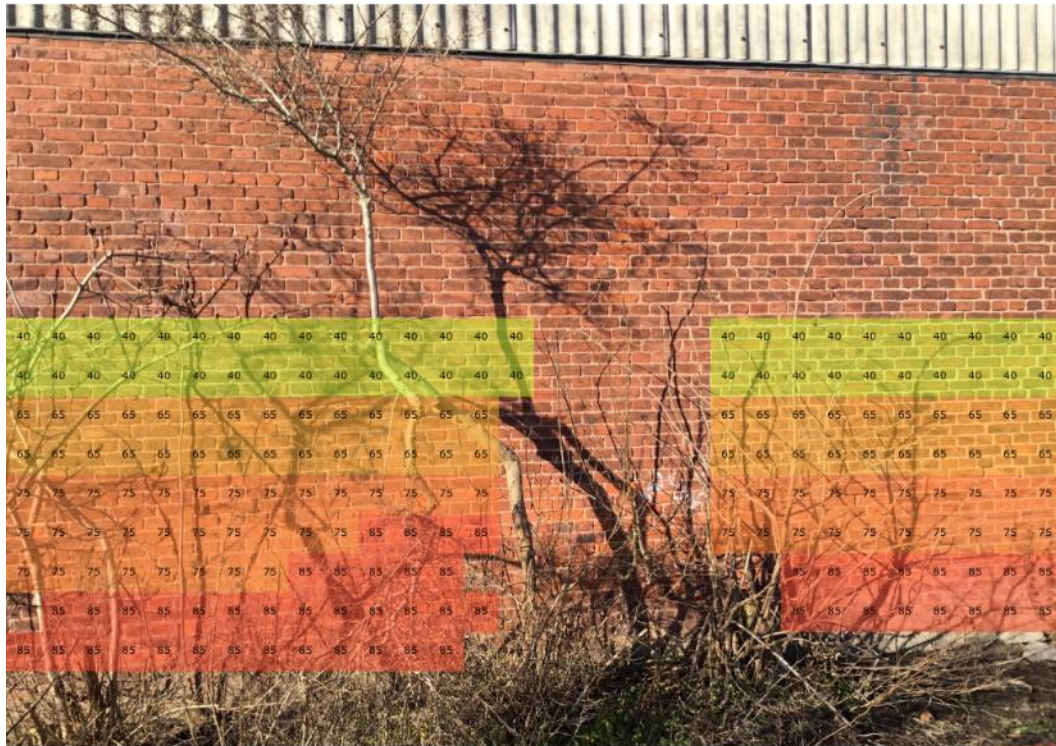
Figur 60: Resultat af kapacitiv fugtmåling: KM nr. 6

Moisture Encounter Plus. Scale: Comparative. RH: NA. Temp: NA.

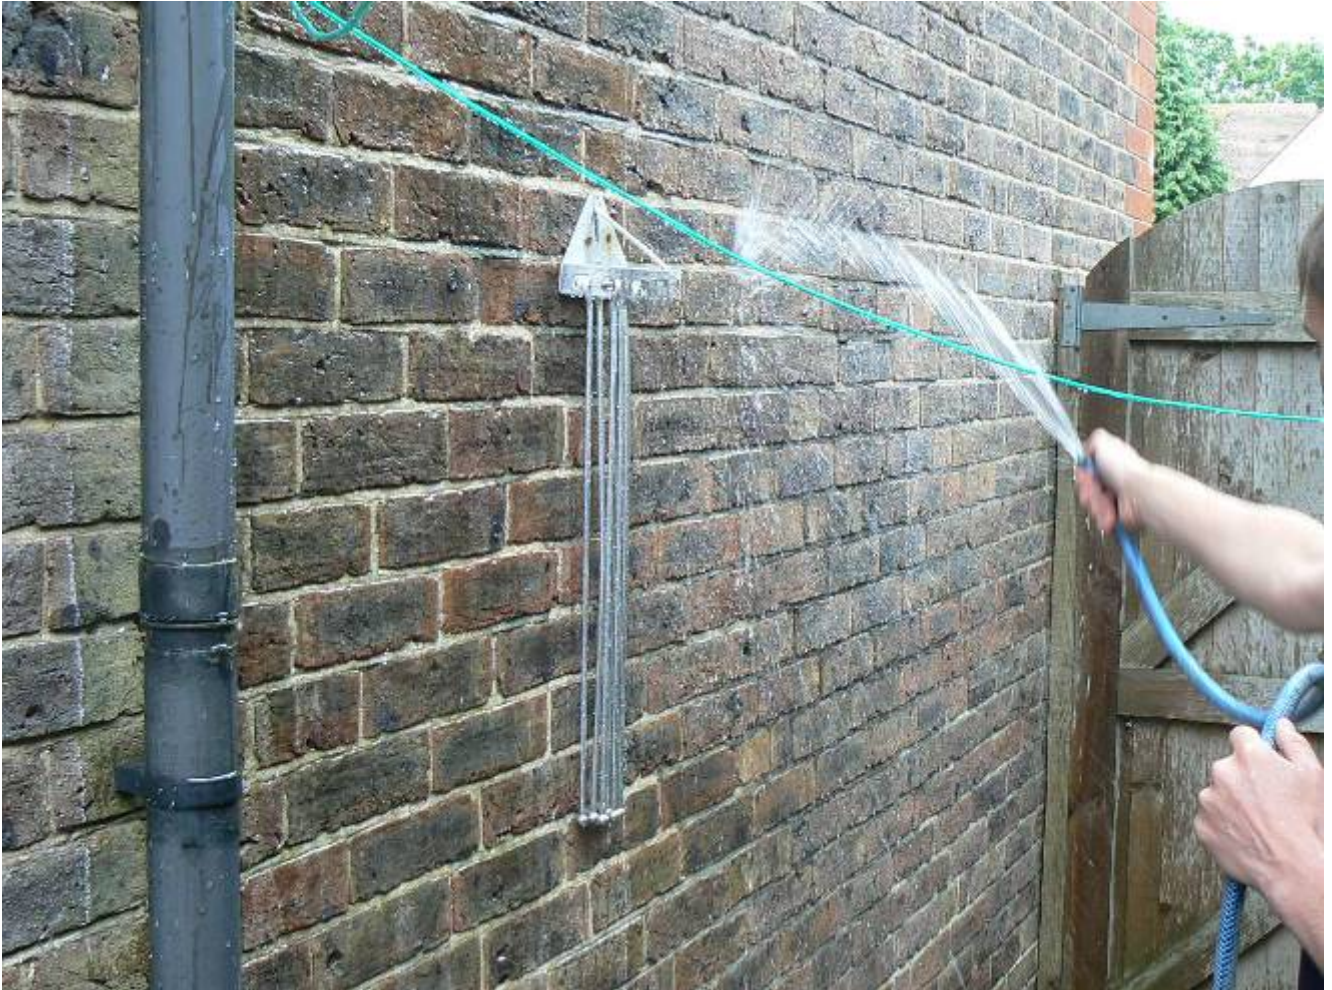
**Photo : Water Spray on Stormdry Treated Wall**
