## ***Studenterrapport***

**Uddannelse:** Master i  
bygningsfysik

Kuldebroers betydning

## Kuldebroers betydning

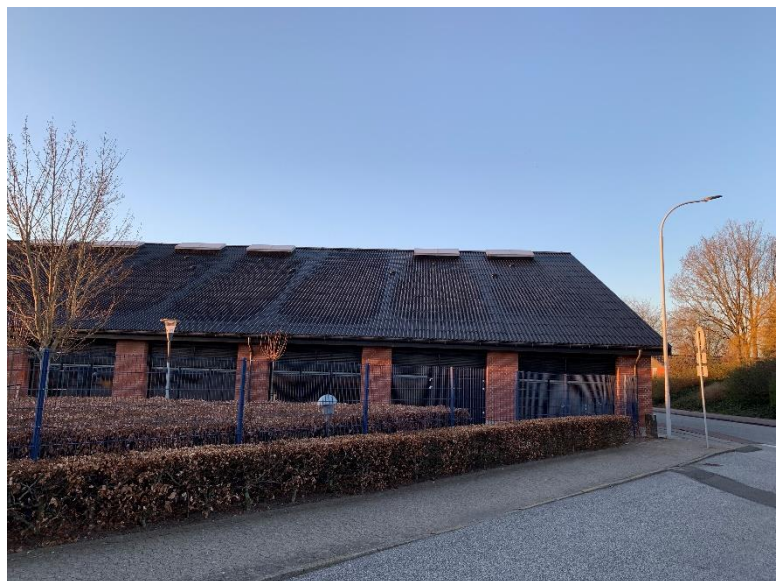
*Billede 1 - Eksempel på synlige aftegninger af indbyggede kuldebroer i en tagkonstruktion. Aftegningerne fremstår med områder uden rimfrost på tagbeklædningen.*

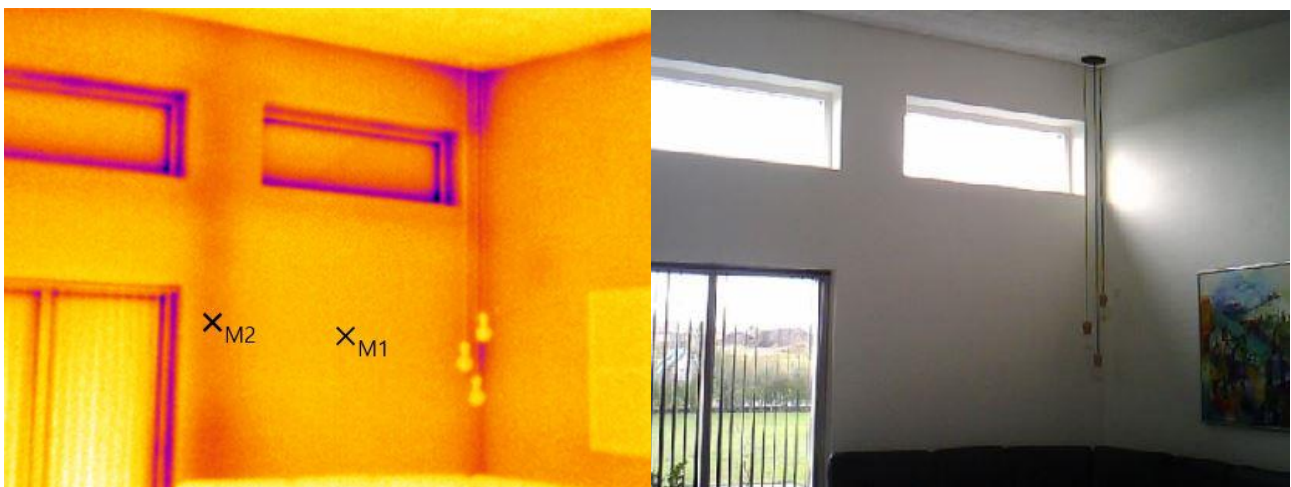
Billede 26 - Termografi af indvendig side af ydervæg med indbygget HEB120 profil (tv) samt tilhørende realbillede af ydervæggen (th).  $M1=23,8^{\circ}\text{C}$ .  $M2=24,2^{\circ}\text{C}$ .

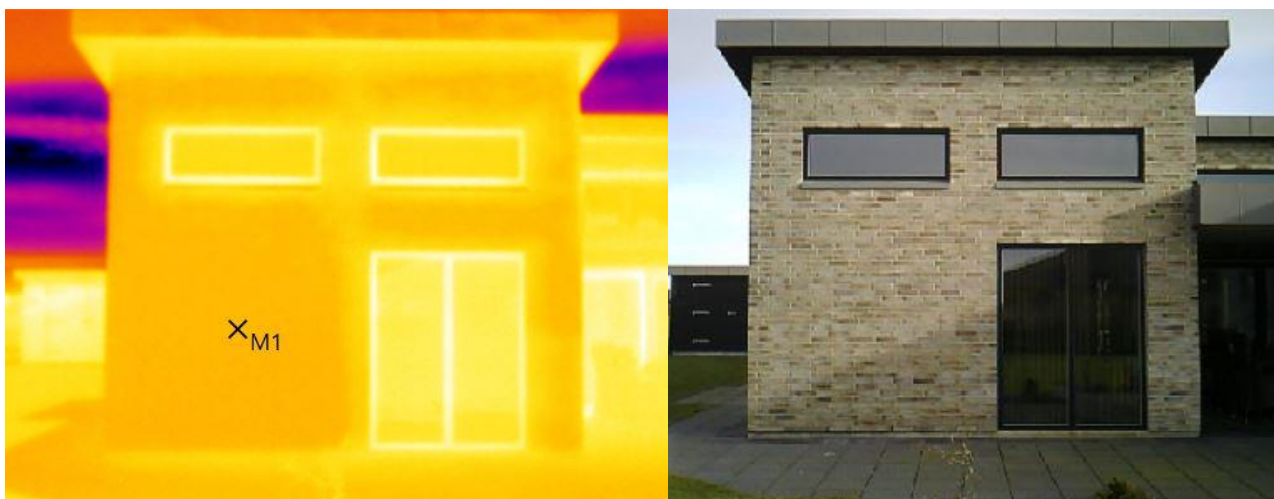
Billede 27 - Termografi af udvendig side af ydervæg med indbygget HEB120 profil (tv) samt tilhørende realbillede af ydervæggen (th). M1=-4,6°C.
