## Undersøgelse af renseeffekten af Stokbæk okkersø.

Titel: Undersøgelse af metode til bestemmelse af opholdstid i en okkersø.

Projekttype: Bachelorprojekt

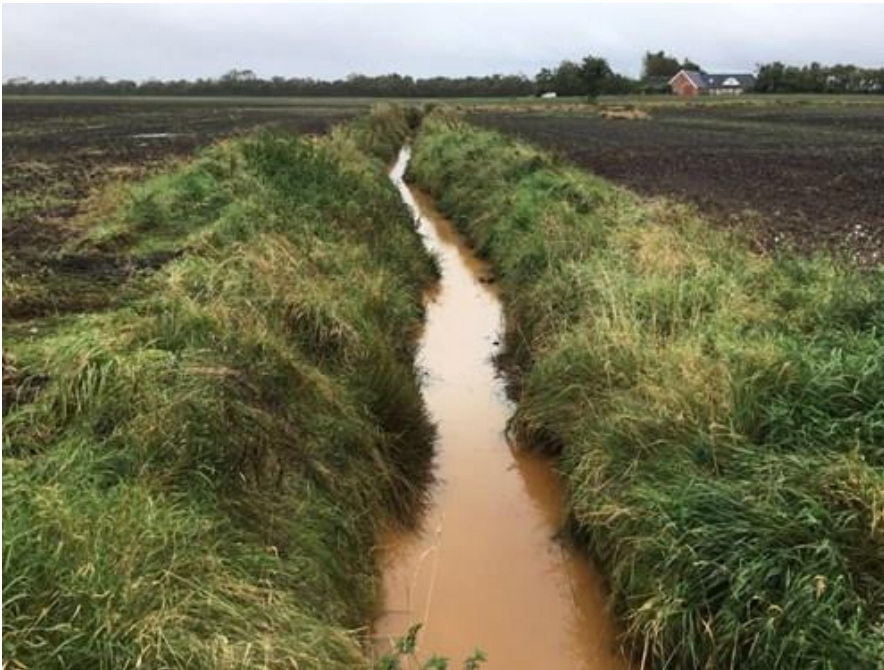
*Figur 3: Dræning og etablering af grøfter har øget mulighederne for opdykning af våd jord, men har samtidig skabt problemer med frigivelse af okker [7].*

Baggrunden for denne meget store opdykningsgrad, skal findes i de love der blev vedtaget i Danmark efter tabet af Slesvig, Lauenborg og Holsten. Her blev blandt andet hedeselskabet stiftet, for at opfylde målsætningen om at "Hvad udad tabes skal indad vindes". Dette førte ud over opdykning af hederne også til at åer blev rettet ud, diger og pumpestationer etableret og søer drænet. Mange af de nyopdyrkede områder, som tidligere var uudnyttede eller var henlagt til afgræsning, kunne kun dyrkes ved nedgravning af dræn og etablering af grøfter (Figur 3).

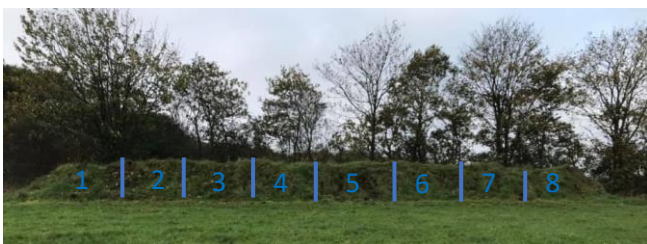
Figur 10: Inddeling af bunke med opgravet sediment fra 2017.
