## Indvendig isolering

med StoTherm In Comfort i ældre murstenshuse

Søren G Johansen – Thomas W Krogsgaard | Master i Bygningfysik |

Indvendig isolering med 'StoTherm In Comfort' i ældre murstenshuse

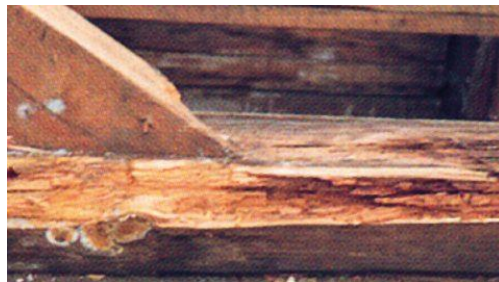
Figur 13. Resultat af trænedbrydende svampe i en tagkonstruktion ( (17) BYG-ERFA (99)141213).

En meget almindelige årsag til biologisk nedbrydning af byggematerialer er trænedbrydende svampe. Der findes ca. 30 forskellige trænedbrydende svampe, der angriber træværk i bygninger i Danmark. Trænedbrydende svampe kan spire i træ, såfremt træfugten overstiger ca. 20 vægt-% træfugt i en længere periode, hvilket modsvarer en fugtligevægt med en relativ luftfugtighed på ca. 87 % (8 s. 95). For at genstarte et tidligere angreb, kræves dog kun 15 vægt-% træfugt (16 s. 8). 15 vægt-% træfugt modsvarer en fugtligevægt med en relativ luftfugtighed på ca. 73 % (8 s. 95). Et eksempel på resultatet af trænedbrydende svampe kan ses i Figur 13.

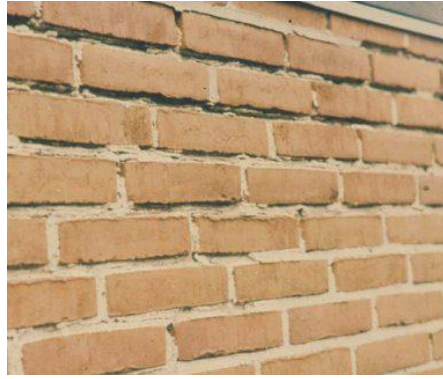
Figur 14. Eksempel på frostskaadet murværk ( (19) BYG-ERFA (21) 011001).

Skader, der er betinget af frost, forekommer når vand trænger ind i porøse materialer og samtidigt udsættes for så lave temperaturer, at det fryser. Typisk ses dette fænomen i materialer som tegl, mørtel, beton og porebeton. Vand udvider sig 9 % ved faseændringen til is. Såfremt et materiales porer er fyldt med vand, således at der ikke er plads til denne udvidelse, sprænger udvidelsen materialet i stykker (16 s. 14). Et eksempel på en frostbetinget skade ses i Figur 14.

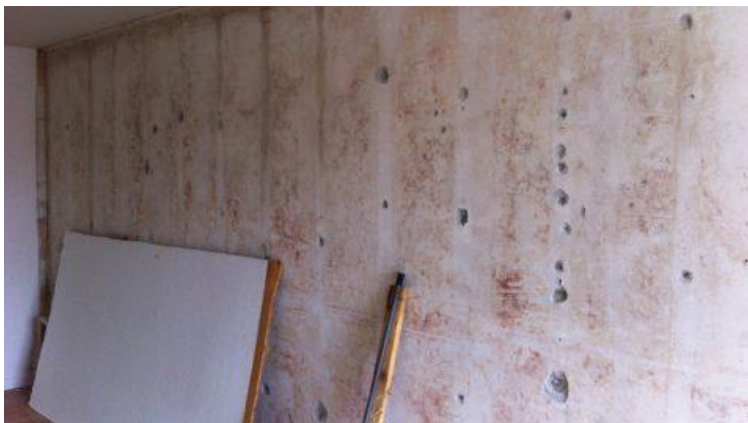
Figur 15. En overflade der er angrebet af skimmelvækst ( (20) BYG-ERFA (31)151115).

Væksten der ses i Figur 15 skyldes fugtig indelufts uhindrede passage igennem en indvendig isoleret forsatsvæg, til en kold ydervæg. Som beskrevet i afsnit 4.2.3, stiger den relative fugtighed ved faldende temperaturer.

Skimmelsvampe vokser på materialers overflader. Et eksempel på en overflade, der er angrebet af skimmelvækst ses på Figur 15.

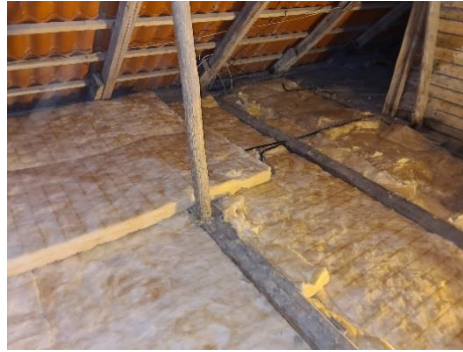
Figur 30 Efterisolering af loft som det specifikt udførte i to lag, set fra loftrummet. (Eget billede af udført loftisolering halvvejs i processen)

Da det antages, at man i forbindelse med en efterisolering af ydervæggen ligeledes vil efterisolere loftet over rummene, er loftet både isoleret og tætnet i forbindelse med udførelse af testvægge. På undersiden af det eksisterende loft er der monteret et dampspærresystem med en folie i 0,2 mm tykkelse. Dampspærren er udført sammenhængende med enten dampspærre i forsatsvæggen iht. den specifikke anvisning (33 s. 28) eller som beskrevet af Sto i arbejdsvejledningen for det specifikke isoleringssystem i bilag 6.4, side 10. For at begrænse varmetabet igennem loftkonstruktionen til det uopvarmede loftsrum, er der monteret 240 mm Isover ruller, fordelt i to lag med en varmeledningsevne på 0,037 W/(m K). Figur 30 illustrerer hvorledes isoleringen er udført mellem bjælker i etageadskillelse og efterfølgende fuldt dækkende over hele fladen.

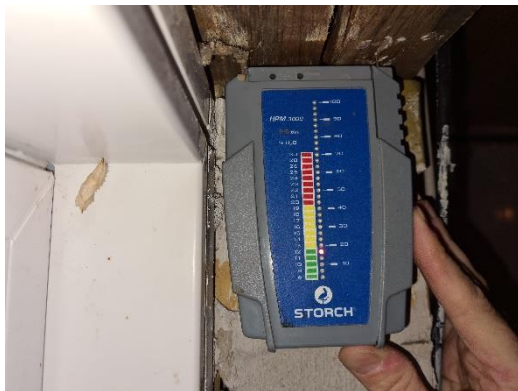
Figur 37 Billede fra bygningsgennemgang viser den benyttede stikbensmåler fra Storch (Eget foto)

Til måling af fugt i træ er der benyttet en stikbensmåler af typen Storch HPM-3000. Stikbensmåleren omsætter modstanden mellem de to elektroder (stikben) til fugt i vægtprocent. Der bør altid måles på langs af fibre og ikke i nærheden af søm, skruer eller revner (35). Målingen skal helst foretages i temperaturinterval 15-20 °C, da træets modstand ændres med temperaturen. Stikbensmåleren fra Storch er en uisoleret indstiksmåler, der viser den højeste målte fugtighed, uanset om denne er på overfladen eller inde i træmaterialet. Usikkerheden ved en stikbensmåler er normalt ca. 10 % af den målte værdi. Stikbensmåleren er blevet kalibreret inden brug, ved at sætte elektroderne på et testfelt i hættten, som efter brugsanvisningen bør vise 19 % RF  $\pm$  1 %. Den benyttede stikbensmåler er vist på Figur 37.

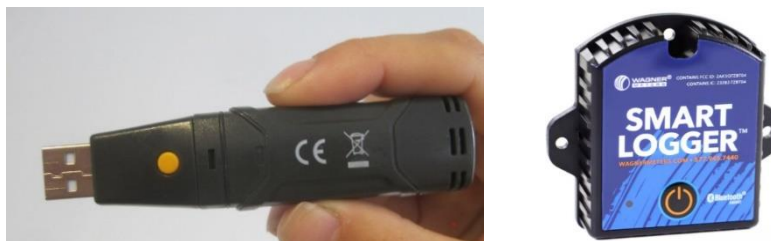
Figur 41 Billede af forprogrammeret USB-datalogger samt Bluetooth Smart-logger. (Eget billede USB-logger samt billede af smart-logger fra (38) [www.fugtmaalere.dk](http://www.fugtmaalere.dk)).

Smartloggeren er en lille kompakt enhed uden display, som registrerer temperatur og RF i luften på samme vis som USB data-loggeren. Data udlæses via Bluetooth på smartphone i op til 50 meters afstand, hvilket gør den velegnet til bygningsundersøgelser ved indbygning i konstruktioner eller i lukkede rum. Data kan tilgås uanset tidspunkt, uden at loggeren fjernes fra sit målepunkt.

USB-logger og Bluetooth Smart-logger er vist på Figur 41.
