## **Studenterrapport**

Master i Bygningsfysik

4. Semester, F2023

Energioptimering af bevaringsværdigt hus  
fra 1890 med fokus på øget termisk komfort

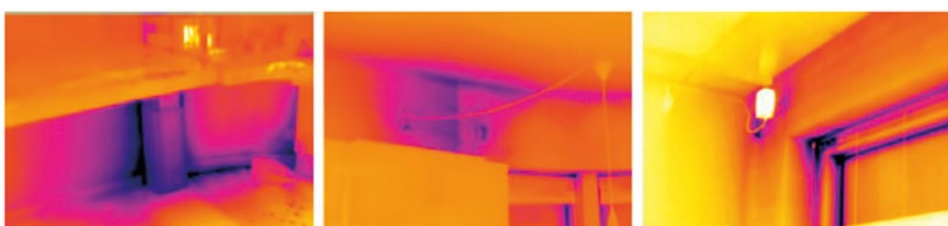
Konvektive kuldebroer er utilsigtede luftstrømninger grundet fejl i konstruktionerne. De er ofte forårsaget af, at isoleringslaget ikke slutter helt tæt til de omgivende materialer eller at der er sprækker og revner i selve isoleringslaget. Konvektive kuldebroer kan forekomme i huset, ved forsatsvæggen bag stolpeskelettet (termolægter) mod ydervæggen, hvis disse ikke slutter tæt til ydervæggen, eller hvis hulrummet ikke er udfyldt med isolering. I Figur 12 ses to konvektive kuldebroer ved loftkonstruktionen og en ydervæg med manglende isolering.

Figur 8: Konvektive kuldebroer (Poulin, Nielsen, Due, Nøhr, & Nielsen, 2015)

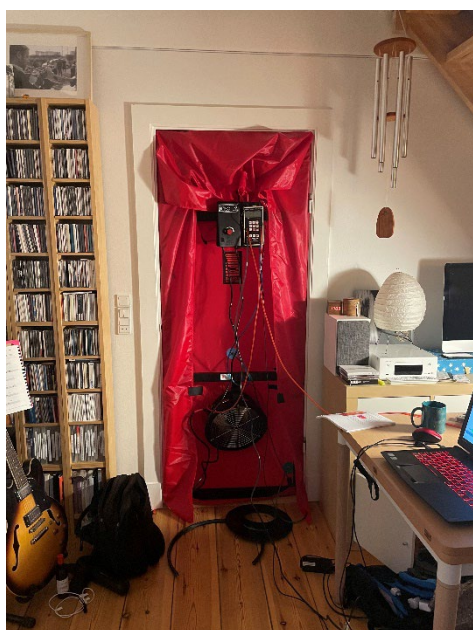
Figur 27: Blower door test udstyr monteret i døråbningen mellem stuen og indgangen.

Der blev lavet en test med målezone 01, se Tabel 4. Testen viste at usikkerhederne i målezonen var for store til at drage konklusioner om utætheder i konstruktionen, da den inkluderede første sal via den åbne forbindelse via trappen.

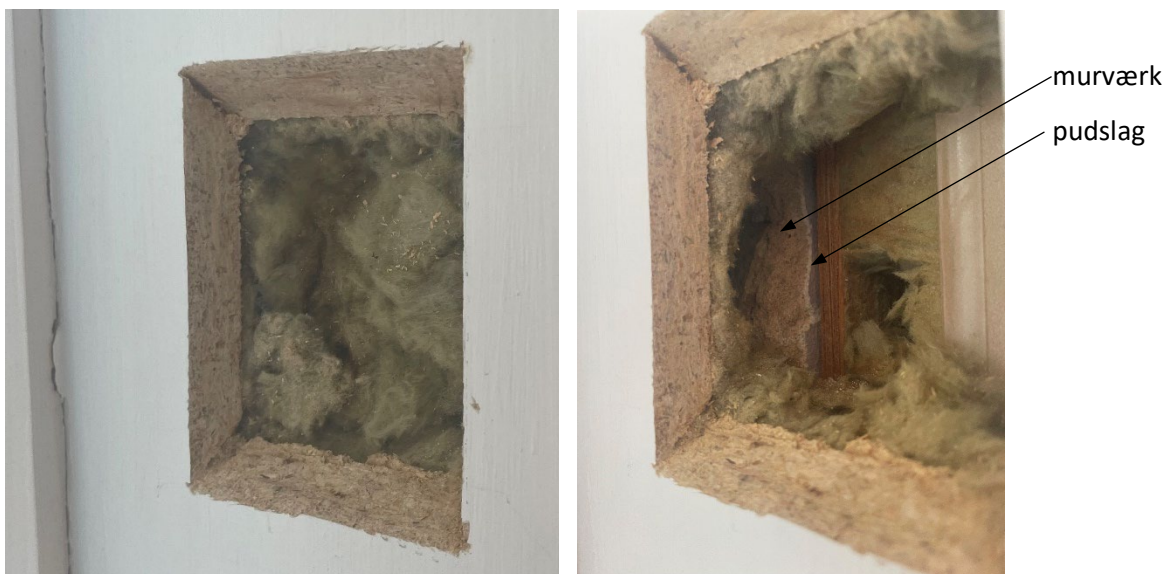
Figur 47: Hullet i lysningen hvor man kan se mineraluld, t.v., og murværk med forsatsvæg, t.h.

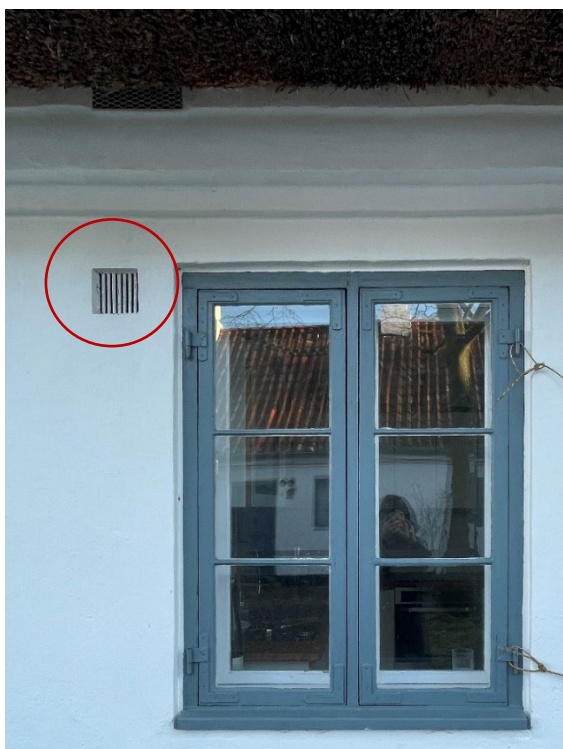
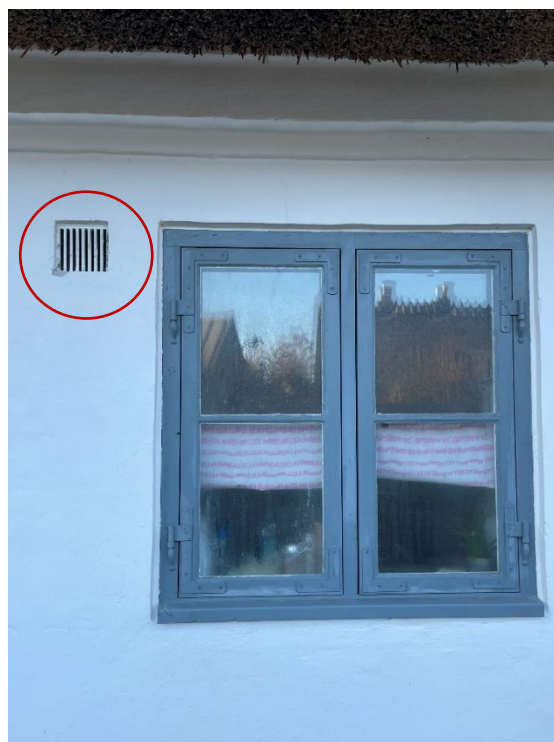
Figur 50: Placering og udformning af ventilerne i boligens ydervæg. Ventilen til venstre er til køkkenet, til højre er ventilen til badeværelset.

Boligen er ventileret med naturlig ventilation. Der er to ventiler i boligen: en i badeværelset og en anden i køkkenet, se Figur 50 - Figur 51. De er begge firkantede, 13x13 cm, med slidsede åbninger udvendig, se Figur 50. I badeværelset er der tilkoblet en fugtniveaustyret udsugningsventilator, og i køkkenet fører emhætten sit udsug gennem fleksible plastikrør fra emhætten til ventilen.

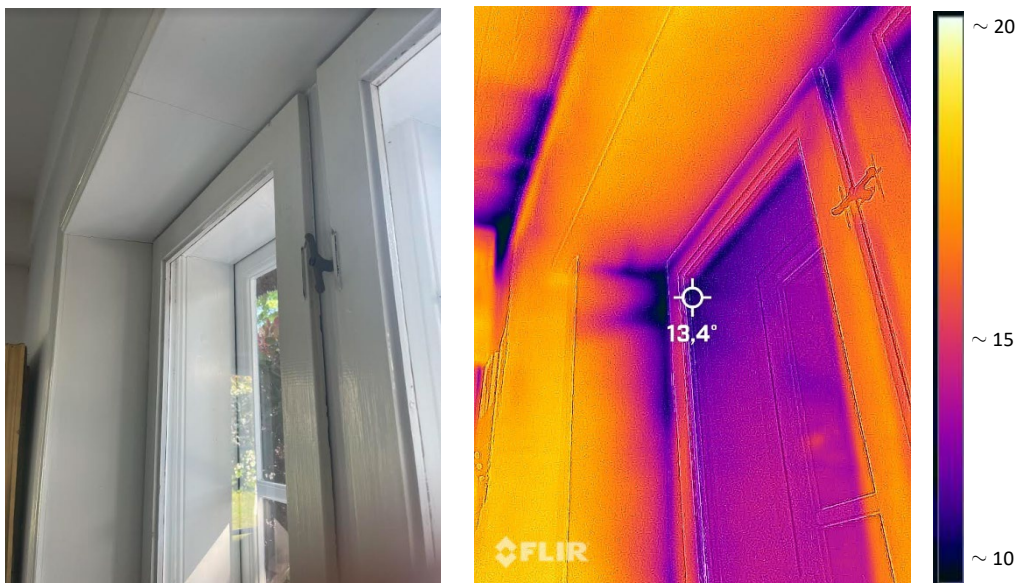
Figur 54: Et almindeligt billede, t.v. og et termografisk billede, t.h. Termograferinger ved undertrykdelen af blower door test på en kold dag afslører utætheder. Utætheder mellem forsatsruden og -rammen og evt. mellem forsatsrammen og lysningen blev synlige her.

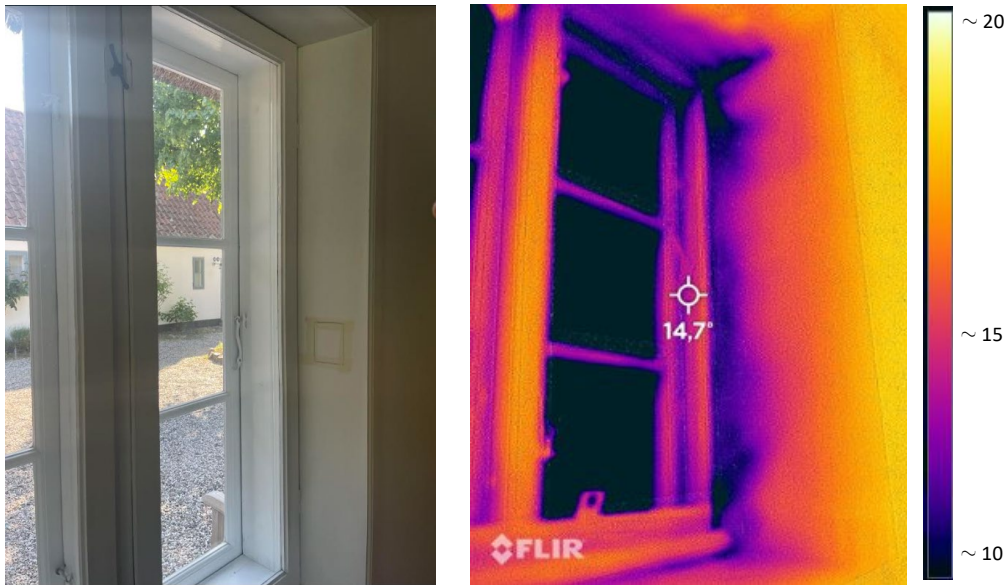
Figur 55: Et almindeligt billede, t.v. og et termografisk, t.h. Termograferinger ved undertrykdelen af blower door test på en kold dag afslører utætheder. Utætheder mellem forsatsruden og -rammen og evt. mellem forsatsrammen og lysningen blev synlige her.

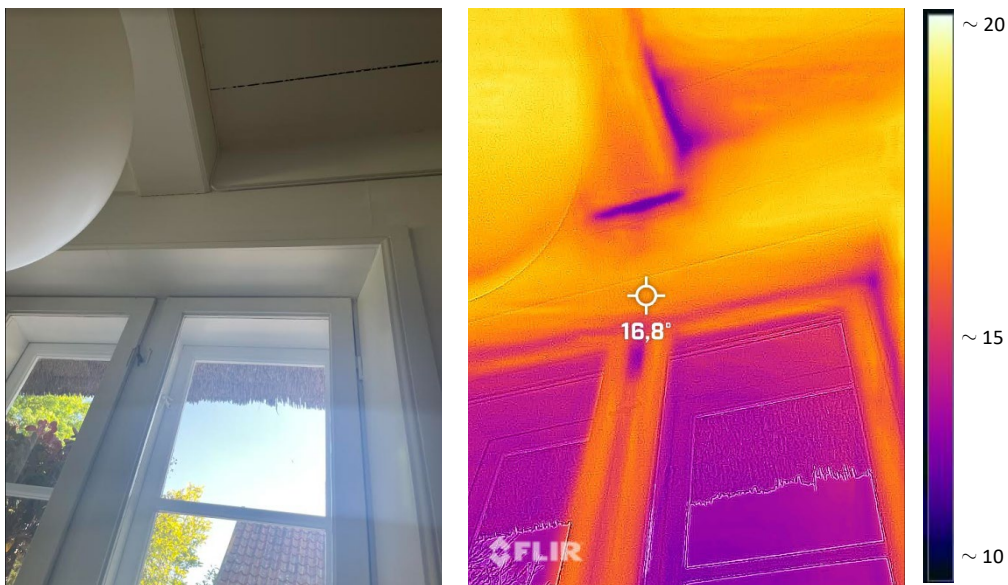
Figur 56: Et almindeligt billede, t.v. og et termografisk billede, t.h. Termograferinger ved undertrykdelen af blower door test på en kold dag afslører utætheder, her ved bjælkeenden.
