# *Praktikrapport NGI A/S*

Andreas Vinther Olesen

MEKANIK OG PRODUKTION

AALBORG UNIVERSITET

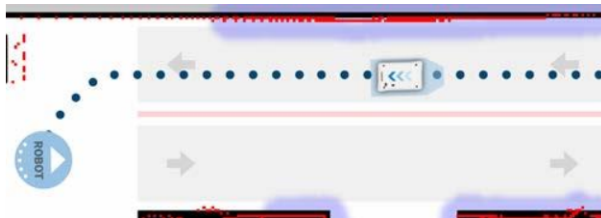
**Figur 2.3.** Retningsbestemte baner med en forbudt zone (rød) i midten.[Robots, 2020]

En anden zone der kan tilføjes for at forbedre køreadfærd er retningsbestemte baner. Disse baner bruges til at bestemme hvilken retning som robotten skal køre på en bestemt bane. Det kan være smart hvis robotten skal køre sammen med andet trafik såsom andre robotter eller stablere. Dermed sørger man for at alt trafikken holder til højre, hvilket mindsker chancen for at robotten stopper fordi der er trafik for tæt på. Der kan tilføjes en uønsket- eller forbudt zone i midten af banerne for at bestemme om robotterne må krydse over, for at undgå en forhindring på den planlagte rute.[Robots, 2020]

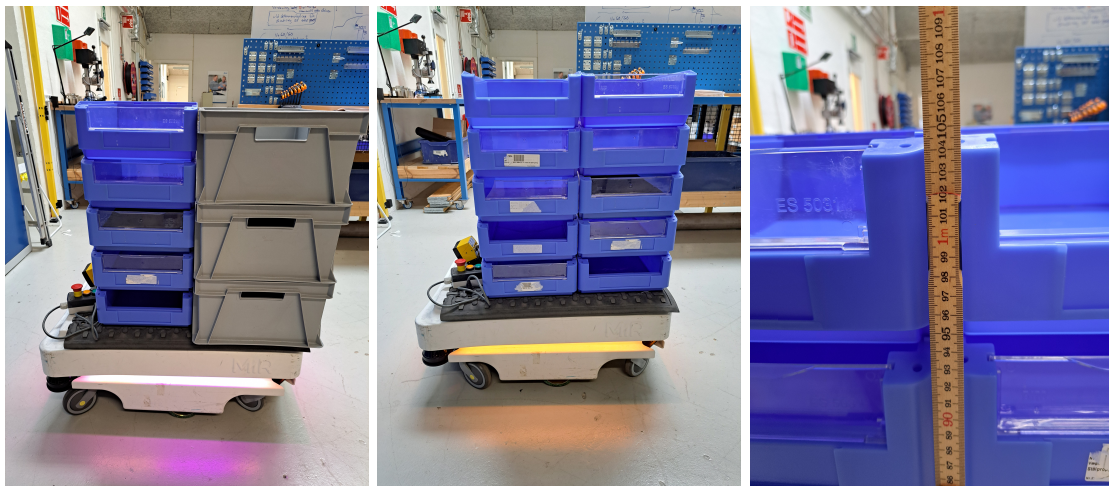
**Figur 3.1.** Venstre: 5 blå kasser + 3 grå. Midten: 2 x 5 blå kasser. Højre: Kasser + robot måler 105 cm

For at overholde kravene om hvor Center of Mass (CoM) skal være lokaliseres i forbindelse med sikker fragt (illustreret på figur 7.1 til figur 7.4 i bilag), er der en begrænsning på 5 blå kasser og 3 grå kasser eller 2 x 5 blå kasser. Denne begrænsning sørger for at Center of Mass er lokaliseret langt nok nede, til at lasten ikke falder af i forbindelse med hastigheds- eller retnings skift. Dette er illustreret på figur 3.1.

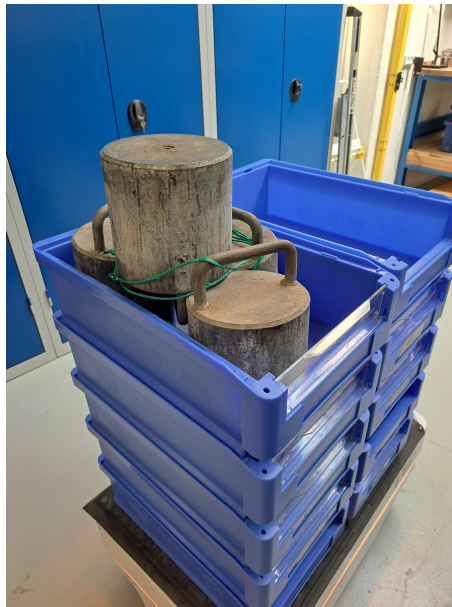
**Figur 4.1.** 110 kg last hvor de 100 kg er placeret i øverste kasse til venstre og de resterende 10 kg kommer fra kasserne.

Der er foretaget en persondetekteringstest med en last på 110 kg, hvilket er 110% af den specificerede løftekapacitet for MiR robotten, som ses på figur 4.1. Vægten er positioneret på samme måde som i figur 3.2 på foregående side og 3.3 på forrige side. Dette gøres for at teste om lasten opfører sig sikkert i forbindelse med nødopbremsninger.

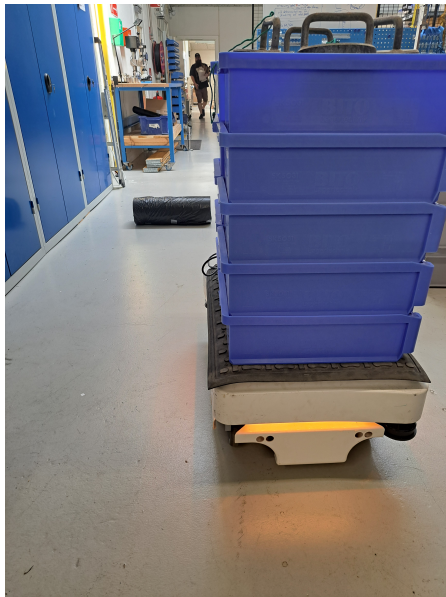
**Figur 4.2.** Persondetekteringstest start del A.

På figur 4.2 og 4.3 ses del A af persondetekteringstesten, hvor test røret skulle forestille en torso på en person der ligger ned. Testen er foretaget tre gange, hvor røret er placeret til venstre, i midten og til højre i robottens kørebane.

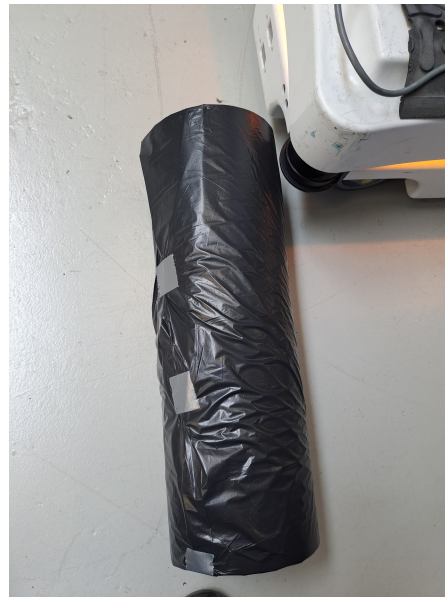
**Figur 4.3.** Persondetekteringstest slut del A.

Ved alle tre gentagelser i test A stoppede robotten inden den kørte ind i røret, hvilket kan ses på figur 4.3, hvilket betyder at robotten opfyldte deltest A.

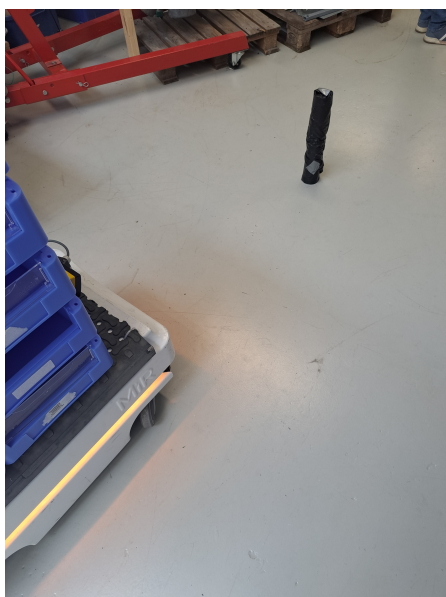
**Figur 4.4.** Persondetekteringstest start del B.

I test B skulle der bruges et rør der simulerede en ankel på en stående person, hvilket kan ses på figur 4.4. Også her skulle testen laves tre gange, en hvor røret var placeret til venstre, i midten og til højre i kørebanen.

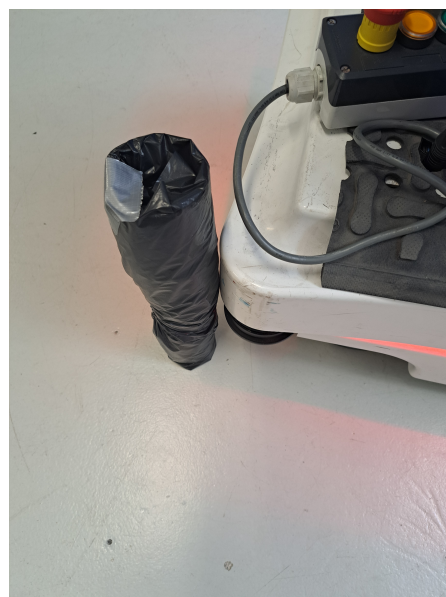
**Figur 4.5.** Persondetekteringstest slut del B.

Robotten opfyldte også deltest B, eftersom den stoppede inden den kørte ind i rørene.

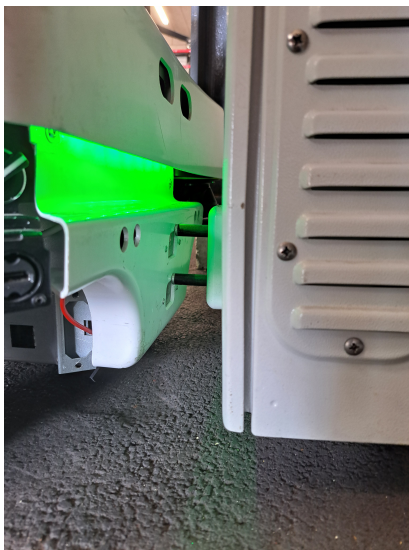
**Figur 4.12.** Robotten og ladestanderen set fra jorden.

Det er ikke ladestanderen der er problemet da der kan måles at den afgiver en spænding på 24 volt som den skal når robotten doker til den. Ladestanderen kan ses på figur 4.12 og 4.13.

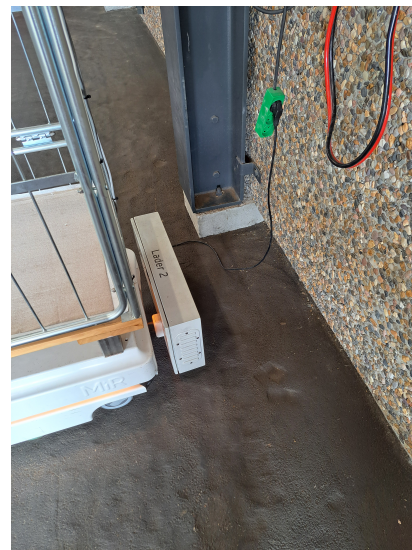
**Figur 4.13.** Robotten og ladestanderen set ovenfra.

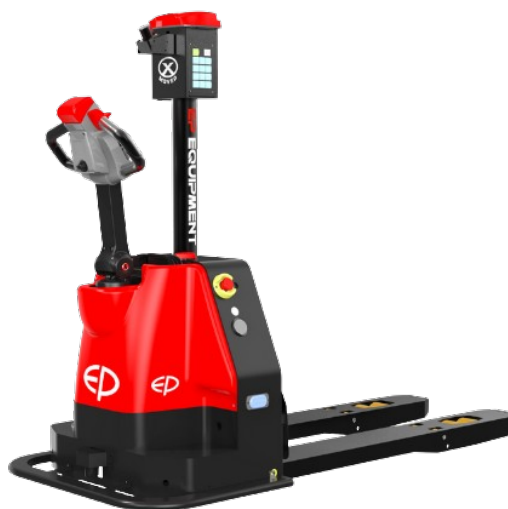
**Figur 4.15.** EP XP15B+ autonom palletransportør

På baggrund af ovenstående tidsstudie har NGI valgt at købe en EP XP15B+, som kan ses på figur 4.15, til en pris på 260.500 kr. Med den pris og den førnævnte besparing har den en ROI (return on investment) på 1.6 år.

EP'en ovenfor virker ved at man manuelt skal samle pallen op, derefter trykker man på en knap der fortæller EP'en hvor den skal køre hen, aflæsse pallen og køre tilbage igen. I modsætning til MiR 100 er EP'en ikke en AMR (autonomous mobile robot), men derimod en AGV (automated

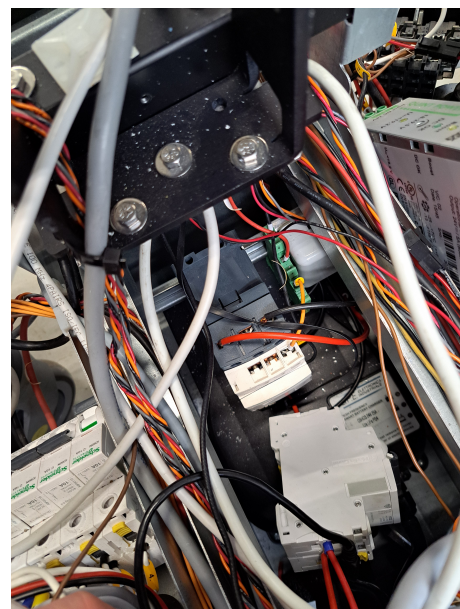
**Figur 4.16.** 1. del af kredsløbet fra dockingstationen.

På figur 4.16a kan der ses hvor robotten modtager spændingen fra dockingstationen. Når robotten kobler til dockingstationen er der kontakt mellem stationen og metalpladerne på frontpanelet. Spændingen overføres fra dockingstationen igennem metalpladerne og ind i ledningerne. De ledninger går igennem et grønt kiprelæ, som ses på figur 4.16b. Der sidder en kontakt inde i kiprelæet som skal slå til før der er gennemgang igennem den, hvilket kan ses på eldiagrammet på figur 4.17 på næste side. Derefter går spændingen igennem en sikring i den grå og hvide boks.

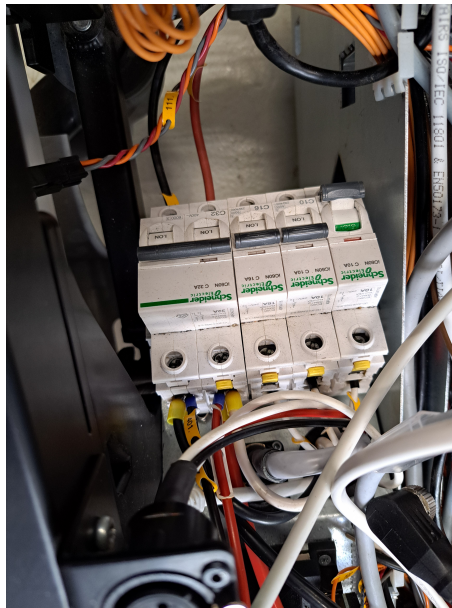
**Figur 4.18.** Sikring hvor spændingen fra dockingstationen og 230 volt opladeren går igennem inden den går ud til batteriet.

For at løse problemet med at kiprelæet ikke slog til, blev ledningerne fra dockingstationen koblet direkte ned i sikringen på figur 4.18 på den følgende side og 4.19 på næste side, som er vist med en grøn firkant på eldiagrammet. Det er også her at spændingen fra 230 volts opladeren kommer ned.

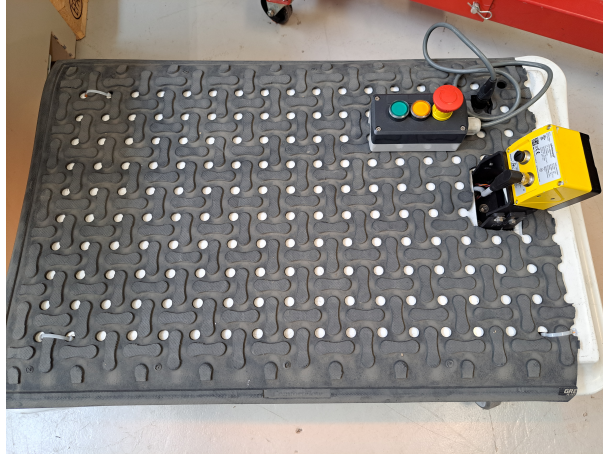
*Figur 7.5.* Skridsikker måtte som sørger for at lasten ikke skrider af robotten.

Der er blevet påført et skridsikkert underlag på toppen af robotten, hvilket er set på figur 7.5. Underlaget er blevet påført for at undgå at kasserne skrider af i forbindelse med en opbremsning.

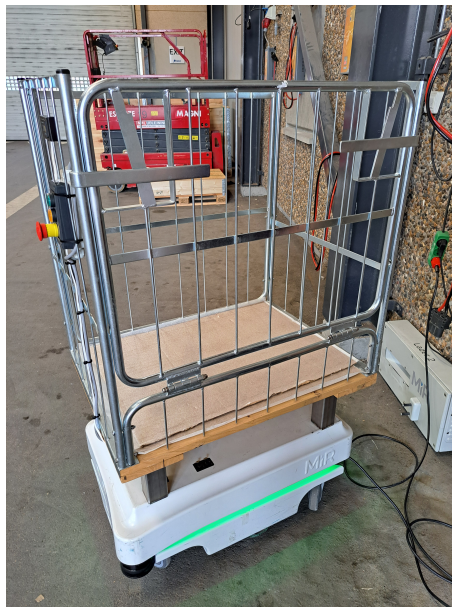
*Figur 7.6.* MiR-robot med bur.

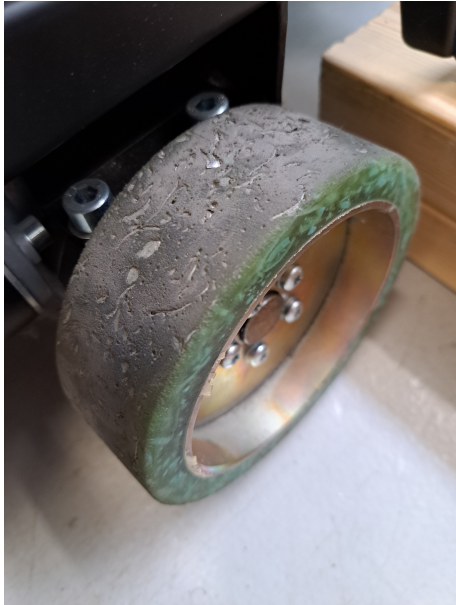
(a) Gammelt "drivewheel" med mange fordybninger og meget støv. (Venstre)

Der er erfaret ved docking og i persondetekteringstesten, at der ikke er nok friktion mellem drivewheels, og gulvet i produktionen. Dette foresager at når robotten docker så kører hjulene hvilket roterer robottens kort men uden at den flytter sig i virkeligheden. Derfor kan robotten ikke orientere sig ordentligt fordi kortet er roteret i forhold til virkeligheden.

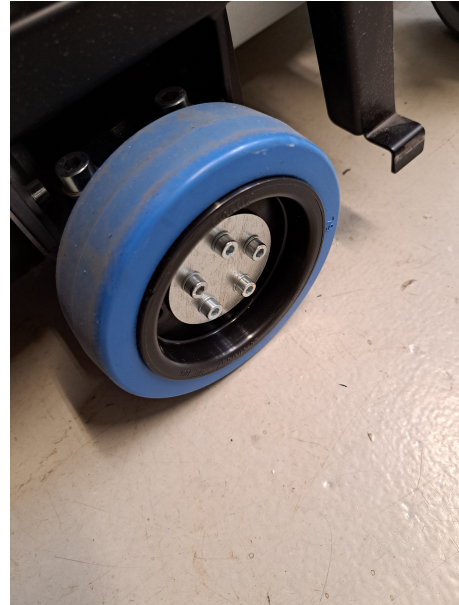
(b) Nyt drivewheel uden fordybninger og minimalt støv. (Højre)

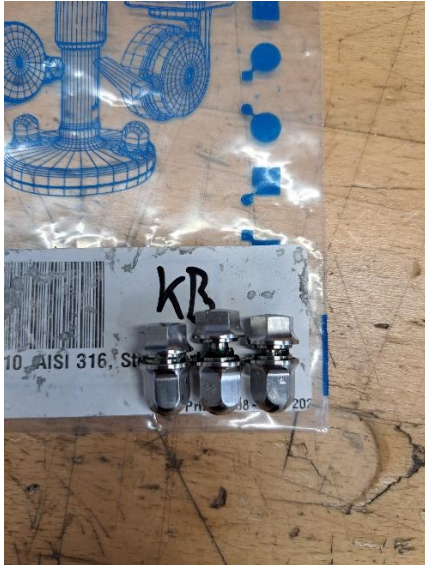
Figure 1: Bolts from KB

All the bolts have been pre-tensioned with a torque of 4.4Nm. Afterwards the length of the bolt + end cap was measured to compare the two.

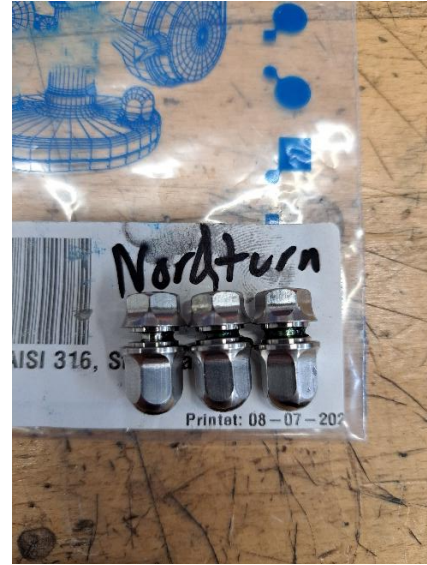
Figure 2: Bolts from Nordturn

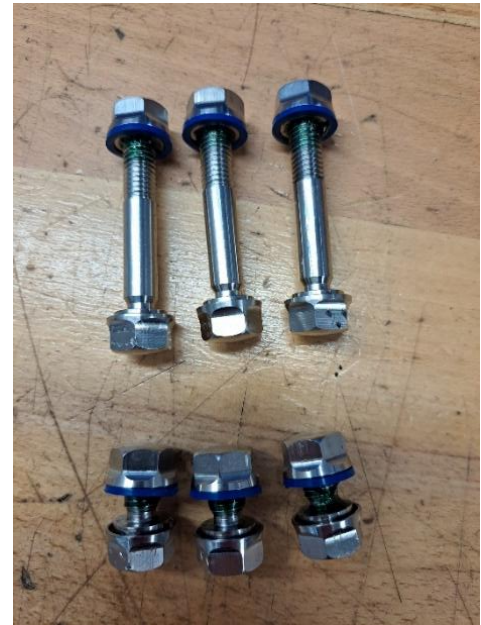
Figure 3: Top - Bolts from KB. Bottom - Bolts from Nordturn

This test will be made with three bolts from each manufacturer which is seen on figure 3. The bolts are all M8 size bolts and have thus been pretensioned with 21 Nm of torque.

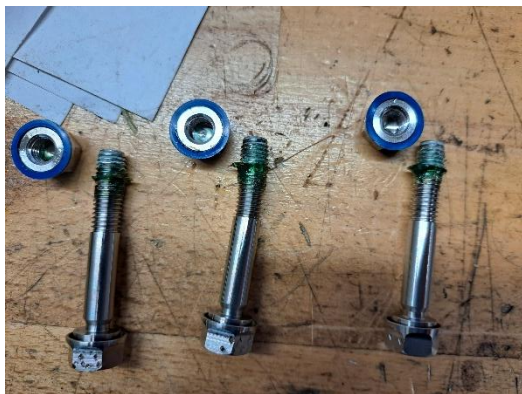
Figure 4: Bolts from KB after test

When looking at the table above it is evident that no difference was found in the peak torque between the bolts from KB and Nordturn.

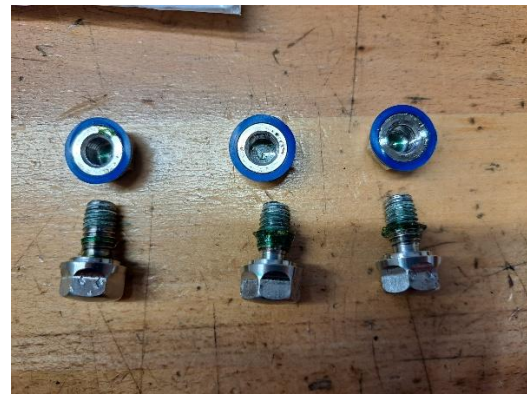
Figure 5: Bolts from Nordturn after test
