ANALYSE
AF
VINDUERS
LEVETID

Michael
Pedersen
Master i
bygningsfysik
2013-2015

Titel på masterprojekt: Analyse af vinduers levetid

Ud fra en tilstandsvurdering af vinduer i 3 boligafdelinger på Blangstedgård i Odense, konstateres det at det største problem er tætheden af vinduerne. De gående dele på vinduerne er også belastet af slid. Især greb og rammer har problemer.

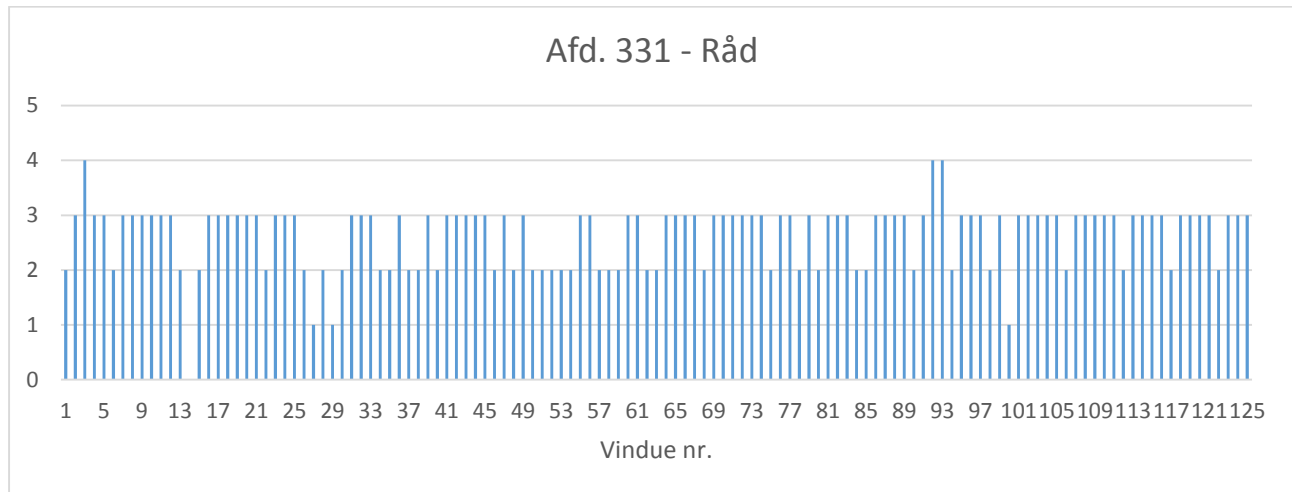
Figur 9 - Afd. 331 - Råd

Ses der på data fra afdelingerne på råd, er der afgjort ikke de store udsving. Der er kun 3 vinduer der har fået karakteren 1, og de er alle fra afd. 331. Dvs. ud af de 195 vinduer der er tilstandsvurderet på, er der kun 3 stykker, der har råd af en karakter, der bør ses nærmere på. Nogle enkelte vinduer scorer over det forventede, da de var ganske friske og der ikke var nogle tegn på begyndende råd.

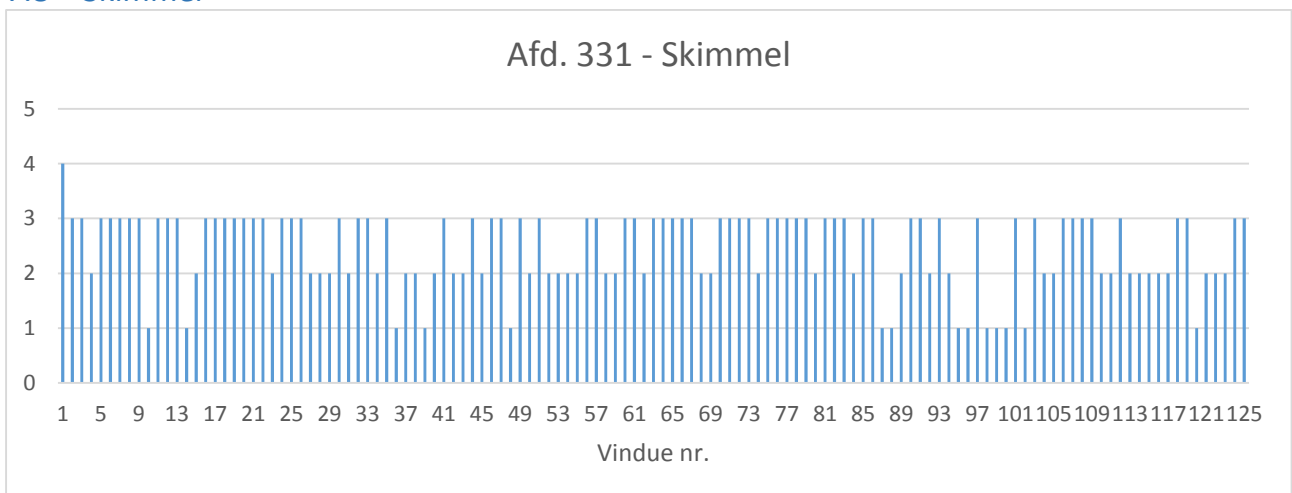
Figur 12 - Afd. 331 - Skimmel

Hvad angår skimmel, er der i afd. 331 ca. 10 ud af 125 vinduer der scorer karakteren 1 og en stor del af dem scorer 2. I kontrolafdelingerne er der ikke i samme omfang disse problemer. I afd. 040 er der ca. 25 % der scorer 2 og ingen på 1. I afd. 338 opnår ca. 33 % under det forventede på 3, og kun 1 vindue får et 1 - tal.

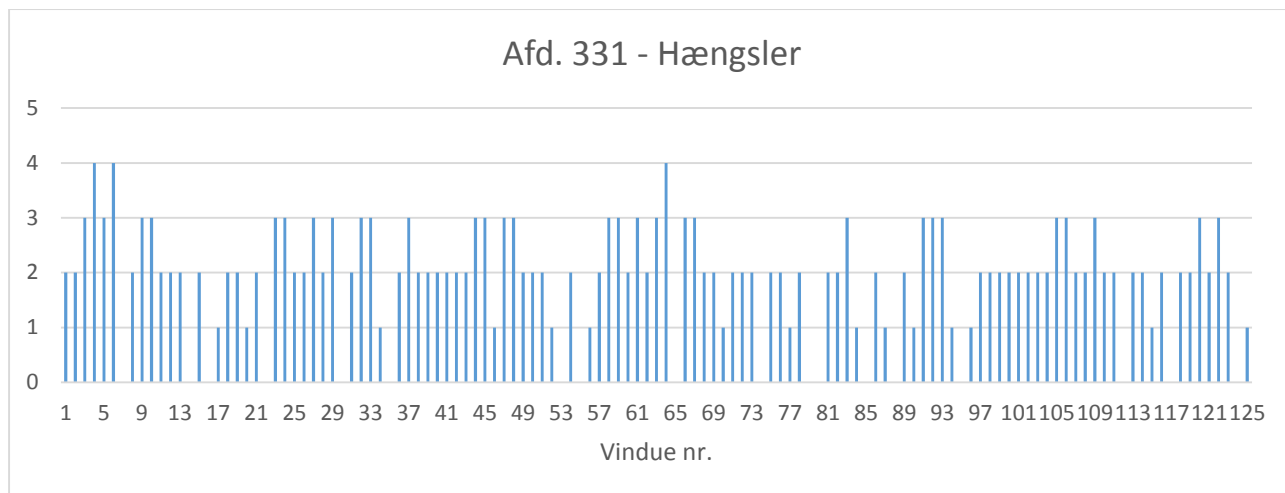
Figur 15 - Afd. 331 – Hængsler

I afd. 331 er ca. 25% af hængslerne givet en karakter på 3, som indebærer, at de går uproblematisk, men ikke nødvendigvis fejlfrit. De resterende 75% ligger primært i karakteren 1 eller 2. I afd. 040 er vi nede i ca. 80 % der scorer lavere end forventet, til gengæld ligger langt de fleste af de 80 % på karakteren 2, som gør, at det stadig er mulighed for at få dem smurt op, og redde de fleste af dem, hvis der gribes ind nu. I afd. 338 er der 50% på 3 og 50% på 2, hvilket må betegnes som det bedste resultat i de 3 afdelinger.

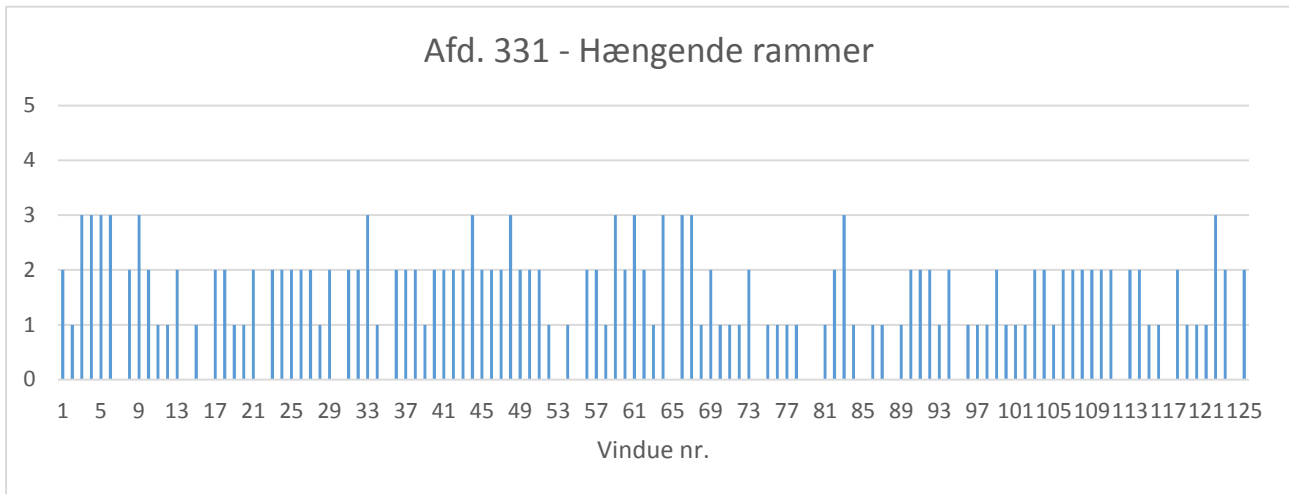
Figur 24 - Afd. 331 - Hængende rammer

Ca. 8 % af rammerne i afd. 331 er hvad der forventes af dem, hvilket betyder, at de resterende godt 90 % er under med ca. lige fordeling på karaktererne 1 og 2. I afd. 040 er resultatet noget pænere med ca. 40 % på den forventede karakter 3. De resterende er ca. lige fordelt på 1 og 2. Betragtes den tredje afdeling 338 i Civica på Blangstedgård, er resultatet noget pænere, her ligger ca. 20 % på 2 og resten er på 3, hvilket betyder at de generelt er i noget bedre stand.

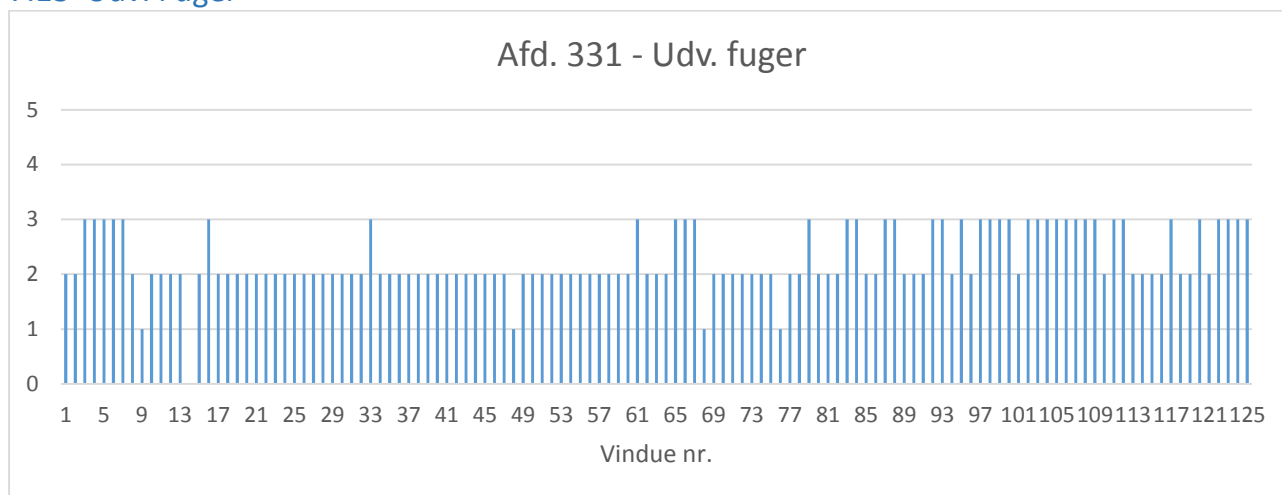
Figur 27 - Afd. 331 - Udvalgte fuger

Når der ses på udvendige fuger, er der forholdsvis stor lighed i de forskellige afdelinger indbyrdes, selvfølgelig med et par outsiders i blandt. Den afdeling med størst spredning er afd. 331 som har knap halvdelen på de forventede 3, og resten stort set på karakteren 2. I afd. 040 er fordelingen stort set lige fordelt mellem 3 og 4, hvilket må siges, at være et flot resultat. I afd. 338 er der også ganske pæne fuger, dog med et par enkelte afstikkere, i hver sin retning af de 3, der er udgangspunktet. Bid dog mærke i at der er én der har fået karakteren 1, og dette må skyldes nogle dyr eller beboeren selv, har pillet i fugen, da man sjældent ser at bare en enkelt del bliver væsentligt ringere end alle de andre i den flok de er lavet samtidig med se figur 47.

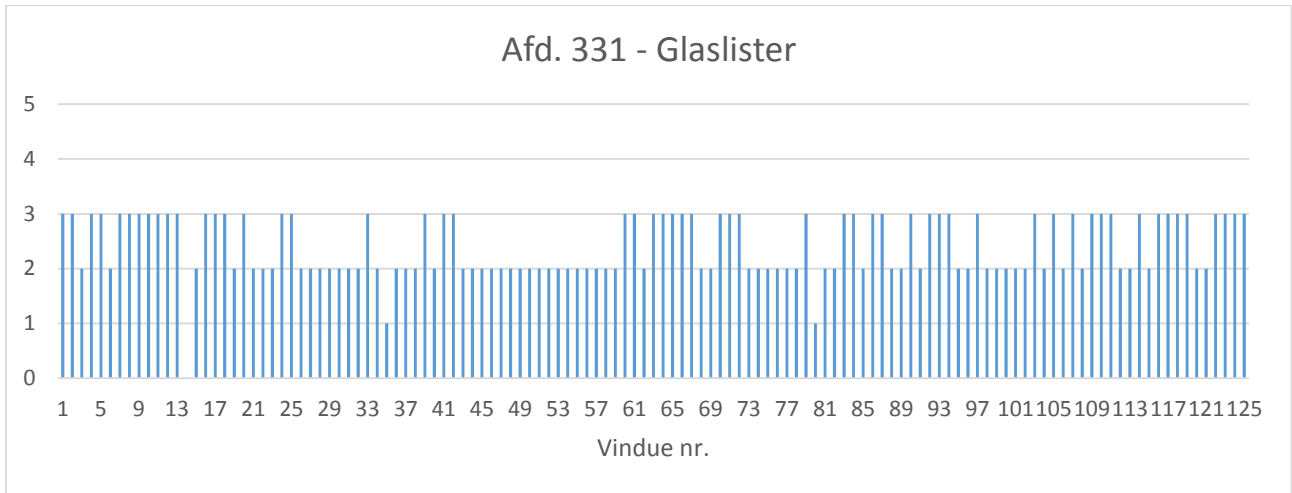
Figur 33 - Afd. 331 – Glaslister

Vedrørende glaslister ligger de i afd. 331 - godt halvdelen på karakteren 2 og de resterende på 3. Det er meget lig maling resultatet. Her er der dog lidt flere der er på 2, muligvis fordi glaslisterne er noget mere udsat end karm/ramme er, og de derfor hurtigere vil "gå til". Afd. 040 får et resultat hvor godt halvdelen lægger i 3 og resten i 2. Der er samme begrundelse som i 331, nemlig at glaslisterne er lidt mere udsat, og dermed bliver påvirket lidt hurtigere. I afd. 338, er der et resultat der er en lille smule mere broget, men dog ikke mere end, at halvdelen er i karakteren 2 og resten i 3, på nær én. Det er også et typisk tegn på, at de snart skal males.

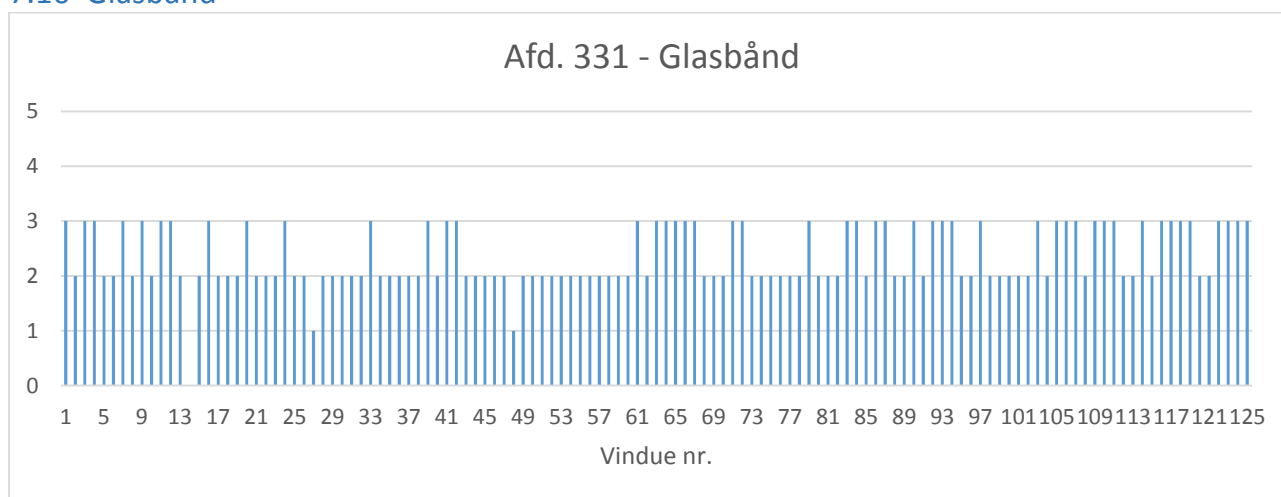
Figur 36 - Afd. 331 - Glasbånd

Glasbåndene i afd. 331 ligger meget stabilt med ca. 2/3 på karakteren 2 og de resterene på 3. De fleste af dem er fra sidst 1980'erne da de blev monteret, så de er ikke som nye længere, men fejler dog heller ikke noget alvorligt. I afd. 040 er der mere spredning på. Der er givet fra 1 til 4, men langt størsteparten af dem ligger dog på 2 og 3 magen til afd. 331. Resultatet er ikke anderledes i afd. 338, med godt halvdelen på karakteren 3, og resterende på 2.

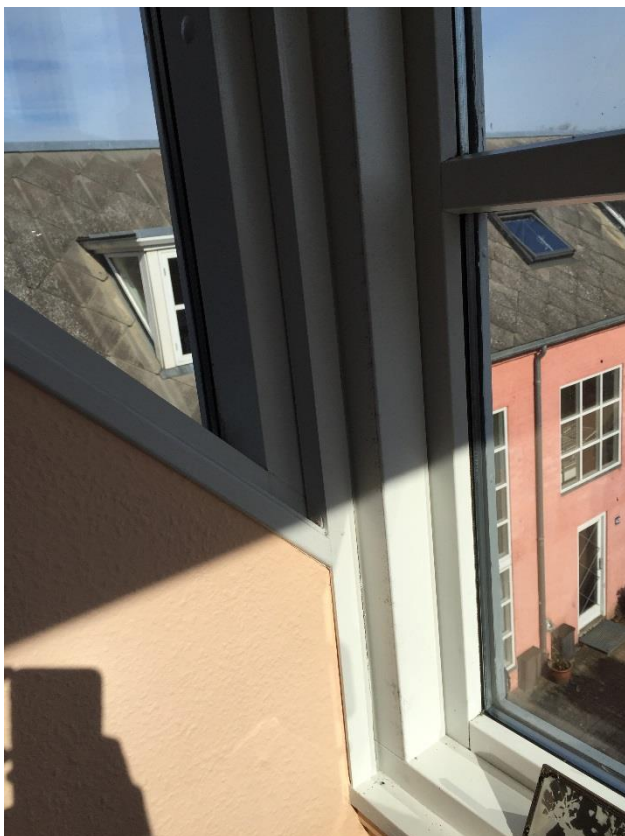
Skimmel er lidt mere forekommende i afd. 331 end de andre to afdelinger se punkt 7.8, og de steder der var hyppigst forekomst af skimmel, var i bunden af et trekants vindue i flunkerne i et kvist parti se figur 39 og 40. Det er et sted hvor det er særdeles svært at få gjort tilstrækkeligt rent, hvor støv og skidt kan sidde og hygge sig. Samtidig er det umuligt at pudse vinduet helt inde i

hjørnet, og da det er i bunden af en 50-60 graders bundkarm, vil den mindste smule kondens løbe ned og lægge sig der, og give næring til skimmelsvampene.

Figur 39 - Vindue i en kvistflunke i afd. 331

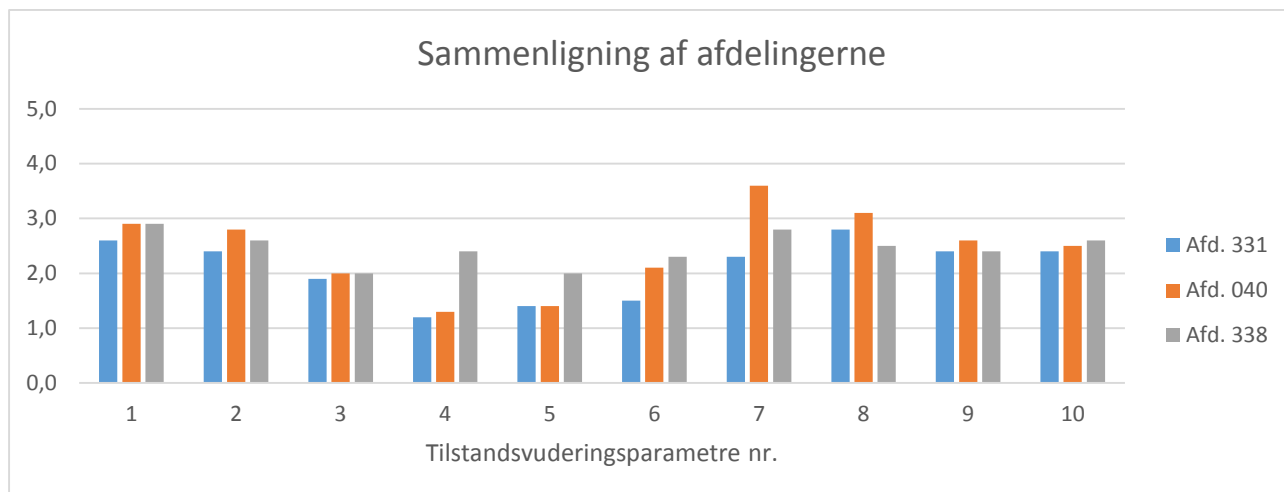
Figur 51 - Sammenligningsgraf af gennemsnitskarakter for hvert vurderingsparameter i hver afdeling

Grafen i figur 51 giver et godt billede af, at den blå søjle (Afd. 331) scorer lavest eller delt lavest af de 3 afdelinger i 9 ud af 10 parametre. Det er kun i parameter 8 maling, afdelingen ikke er lavest. Det er afd. 338 der ligger en smule lavere i maling, og dette kan skyldes at ca. 1/6 af vinduerne i afd. 331 sidder bedre beskyttet under et udhæng, se figur 52. dette udhæng vil være med til at trække gennemsnitskarakteren lidt op, i kraft af bedre karaktergivning med den gode konstruktive beskyttelse.
