# Tilstandsvurdering af stuehus

## Energioptimering

## Studenterrapport

**Uddannelse: Master i Bygningsfysik**  
**Semester: 4. semester**  
**Titel på projekt: Tilstandsvurdering af stuehus.**

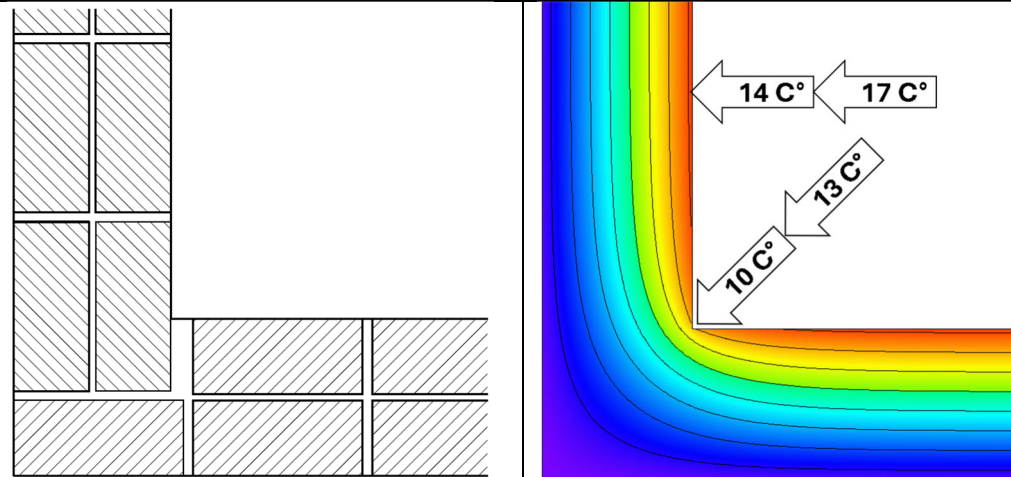
### Scenarie 1 – Facadehjørne (geometrisk kuldebro)

Karakteristisk ved den geometriske kuldebro er, at den udvendige overflade er større end den indvendige og derfor har større areal til at lede varmen bort. Det medfører en indvendig overfladetemperatur, som går fra 14 °C grader på væg, til 10°C grader i hjørnesamling. I vanddampsdiagram nedenfor, giver det en relativ luftfugtighed RF på 85% i hjørnet. RF ligger over 75%, hvorfor det kan være kritisk i forhold til skimmel over længere tid.

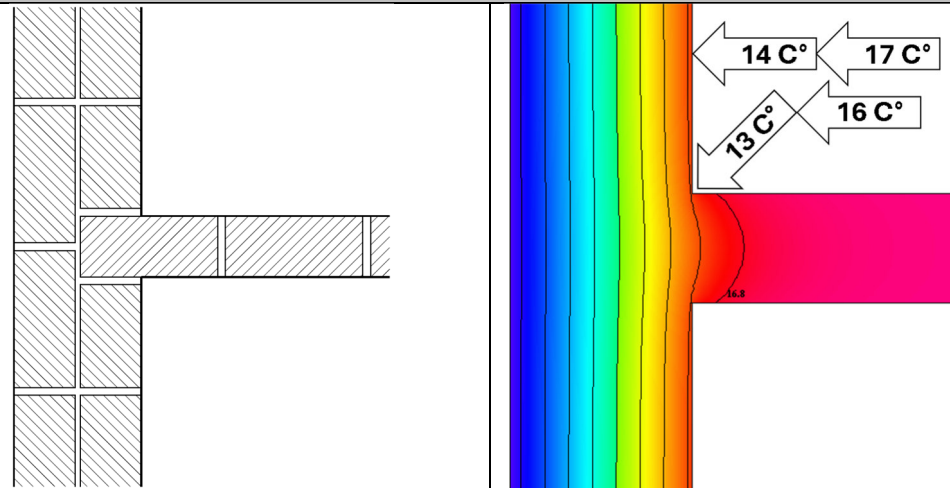
## Scenarie 2 – Facade-skillevæg (konstruktiv kuldebro)

Stuehuset har 8 skillevægssamlinger udmuret i facadevæggen. Karakteristisk for disse samlinger med den massive ydervæg er, at de udgør konstruktive kuldebroer. Simuleringen giver en indvendig overfladetemperatur, som går fra 14°C grader midt på væg, til 13°C grader i samling mellem skillevæg og facade. I vanddampsdiagram nedenfor, giver det en relativ luftfugtighed på 70% i hjørnet mellem skillevæg og facade. Disse forhold nærmer sig problematiske forhold, men ligger dog stadig et stykke fra det kritisk fugtniveau 75%

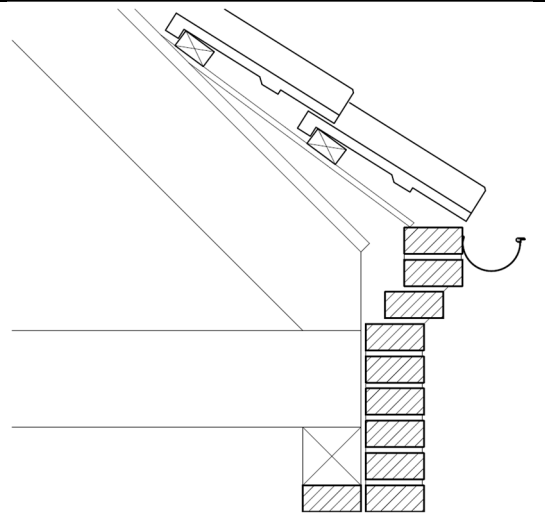
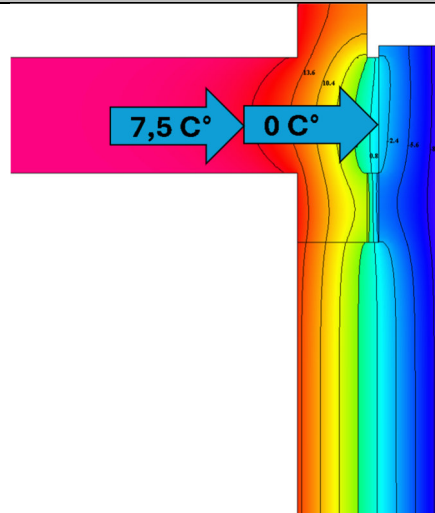
### Scenarie 3 - Bjælkeender (konstruktiv kuldebro)

Ved tagfod ud mod facade, ligger bjælkeende og rem imod facadens gesims, der er opmuret som enkeltstensvæg. Beregningen i HEAT2 giver en temperatur på 0°C imellem bjælkeende og facadesten. I vanddampsdiagram nedenfor, giver det en relativ luftfugtighed på >100%. Dermed kan det forventes, at der opstår kondensering på bjælkeenden, hvormed der er risiko for opfugtning af den bærende trækonstruktion. Fugtigheden er problematisk både i forhold til råd og skimmel.

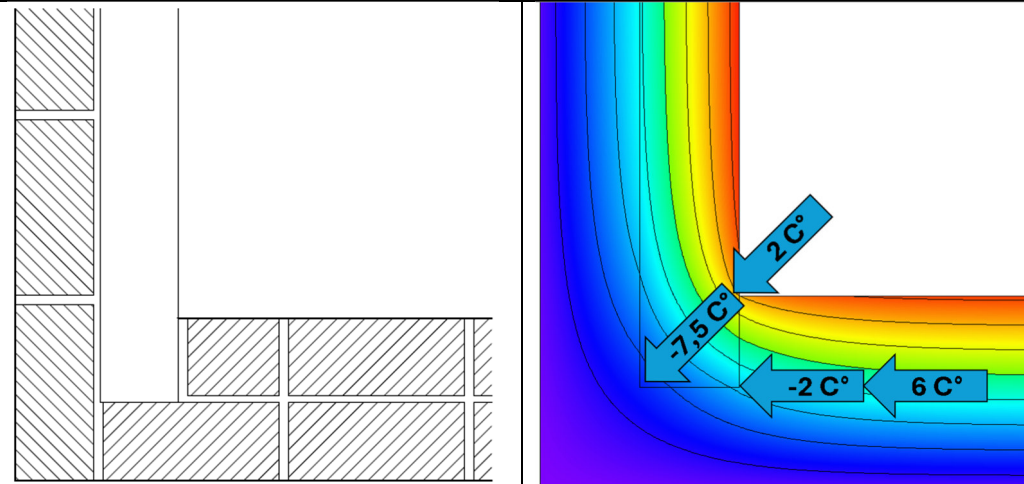
#### Scenarie 4 - Bjælkerem i hjørnesamling (geometrisk kuldebro)

Remmen ligger ud imod en geometrisk kuldebro opmuret i helstensvæg. Beregningen i HEAT2 giver en overfladetemperatur på rem, som går fra -2°C grader, til -7,5°C grader. I vanddampsdiagram nedenfor, giver det en relativ luftfugtighed på >100%. Dermed er der igen risiko for kondensdannelse

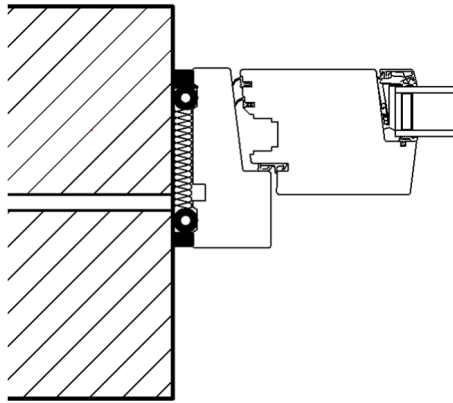
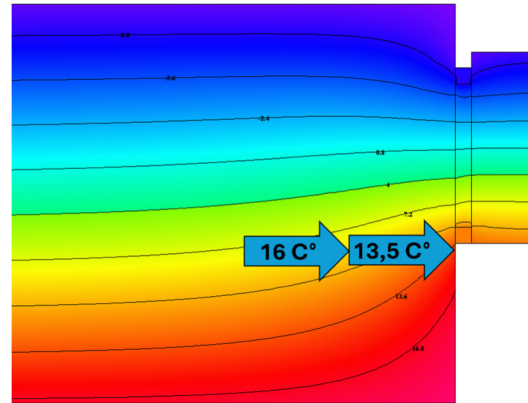
## Scenarie 5 – Vindue- og dørfalse

Ved vinduesfuge i den massive yderkonstruktion, viser HEAT2 overfladetemperatur ved indvendig fuge på 13,5°C. Det antages her at lysningen i værste fald er uisoleret. I vanddampsdiagram nedenfor, giver det en relativ luftfugtighed på 65% på overfladen i lysningen, hvilket ikke er problematisk i forhold til fugt og skimmelvækst.

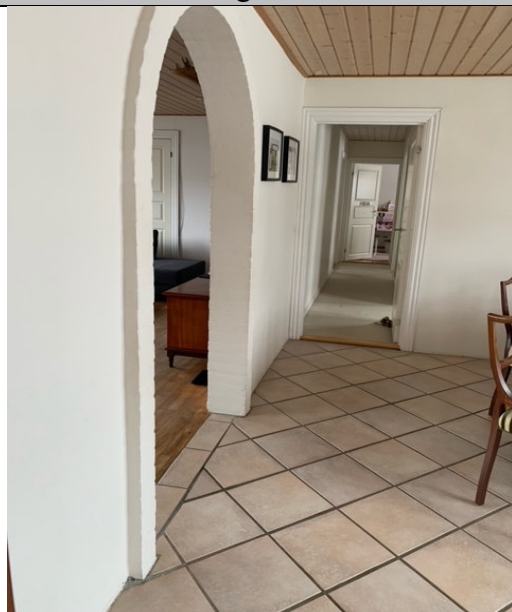
### Bærende skillevæg

Skillevægge er muret op som pudsede én-stens vægge i forbandt med facadevægge. Der er én gennemgående bærende skillevæg på langs i bygningen, muret ud i gavlvægge. Der er tegn på opstigende fugt for enden af værelsesgangen, hvor tapet er løst og udbulet. Området kontrolleres senere med gannmåling. Enkelte skillevægge er i lette konstruktioner med gips. Der er ingen tegn på opstigende fugt i disse.

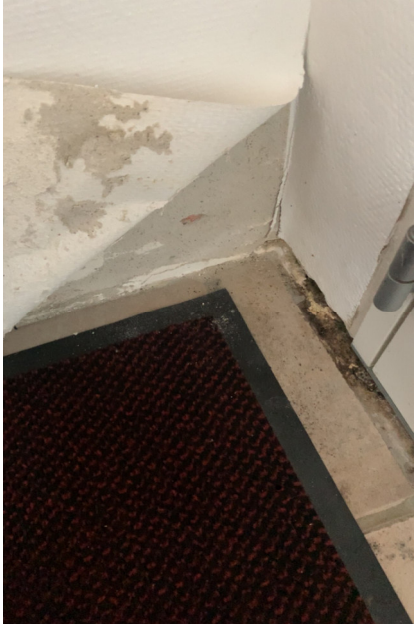
| Skillevæg ved hoveddør | |
|---|---|
| | <p>I dørfalsen og ved den nærliggende skillevæg, er der tegn på indtrængning af vand, med opfugtning af skillevæg til følge. Tapetet er løst og puds under tapetet er smuldret og porøst. Ved nærmere undersøgelse, ses det, at der ikke er fuget under døren.</p> <p>Skillevæggen måles senere med gannmåler, for at se hvilke værdier en tydelig opfugtet væg kan give på fugtmåleren.</p> |

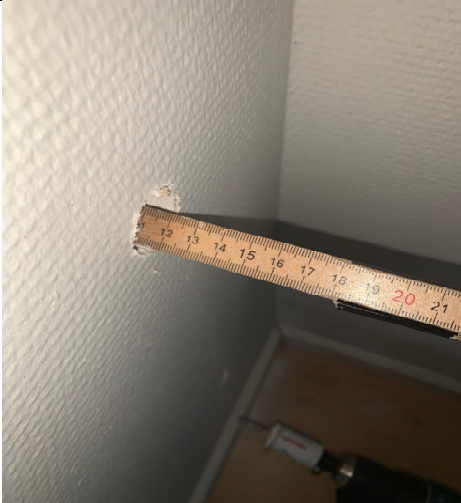
| Skillevæg ved hoveddør | |
|---|---|
| | <p>På det sydvestvendte værelse er der fundet en forsatsvæg. Forsatsvæggen er opført på den vestvendte ydervæg. For at bestemme detaljerne i konstruktionen er der udboret prøver i væggen. Væggen består umiddelbart af 13mm gips på stålskellet med 95mm rockwool isolering. Der er ikke anvendt fugtspærre i konstruktionen. Det er en konstruktion som ikke var forventet og samtidig giver anledning til nærmere undersøgelse.</p> |

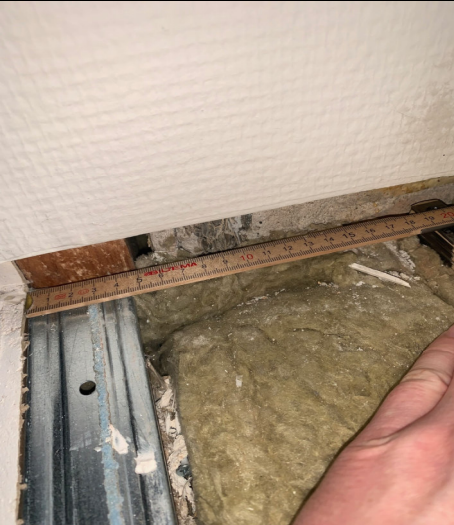
| Skillevæg ved hoveddør | |
|---|---|
| | <p>I det nordvendte køkken findes endnu en forsatsvæg. Ved adskillelse af bundstykke i vindue, ses det, at forsatsvæggen består af 13mm gips på skellet af træ og stål, med 45mm isolering. Ved denne adskillelse ses desuden et lag med 40mm træfiberbeton. Der er ikke anvendt fugtspærre i konstruktionen. Ligeledes er der her tale om en uventet konstruktion, som giver anledning til nærmere undersøgelse.</p> |

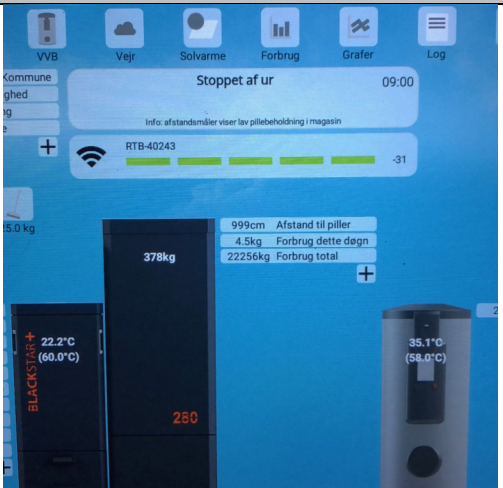
| Tagkonstruktion | |
|---|---|
| | <p>Varmekilden er et 20kW træpillekedel fra BlackStar. Fremløbstemperaturen er på 60°C og forsyner 300L varmtvandsbeholder, gulvvarmeshunt samt et ældre 1-strengssystem. På 1-strengssystemet, sidder der ældre Thor støbejernsradiatorer med termostater. Forbrug aflæst på fyret, gennemsnitligt 7,1 tons pr. År. Anlægget har 2 Grundfoss alpha cirkulationspumper som forbruger hhv. 25w og 8w</p> |

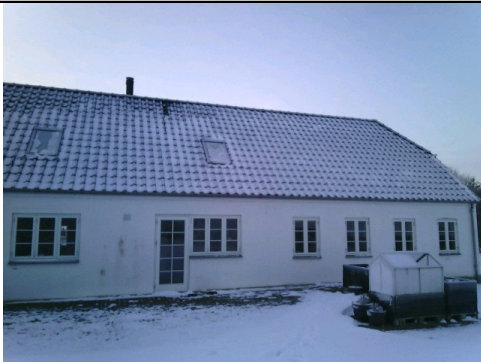
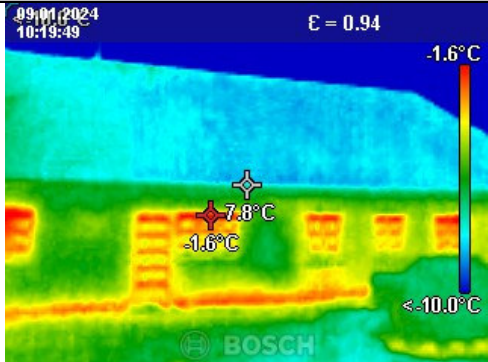
| T1. Facade – nord | |
|---|---|
| <p>Varmetab ses igennem vinduesrammer og der ses tydelige varmetab igennem sokkel samt den nederste af facadevæggen, både ud fra køkken og fra værelser. Fremføringen af et-strengs systemet går langs gulvet på den indvendige side, det er sandsynligvis den høje temperaturforskel, som er årsagen til det markante tab på termograferingen.</p> | |

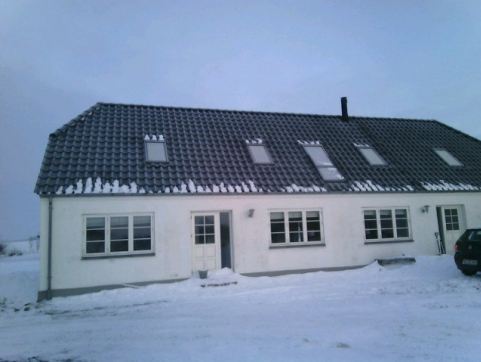
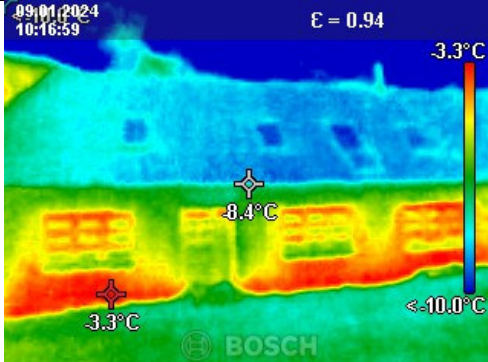
| T1. Facade – nord | |
|---|---|
| <p>Varmetab på vinduer og kraftige aftegninger af varmetab under vinduer. Under alle vinduerne på den sydvendte facade sidder der støbejerns radiatorer, som afgiver varme til facaden.</p> | |

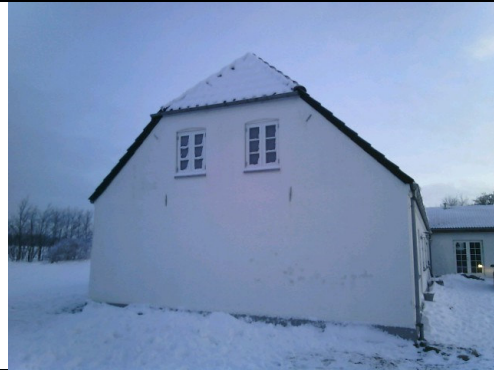
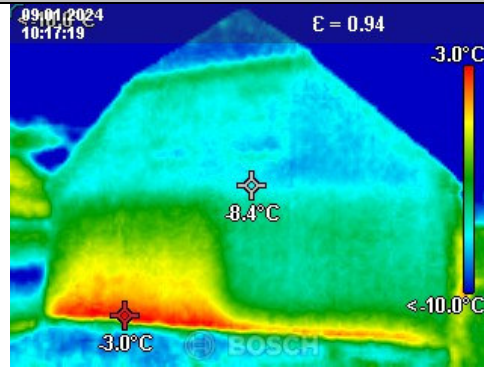
### T3. Facade – vest

På facaden mod vest ses der markant forskel på varmetabet. Det er tydeligt, at værelset til højre er efterisoleret indefra. Til venstre på facaden ses der tydeligt varmetab i bunden af konstruktionen, hvor 1-strengssystemet er fremført. Temperaturen på murværket ligger imellem  $-8,4^{\circ}\text{C}$  og  $-3,3^{\circ}\text{C}$

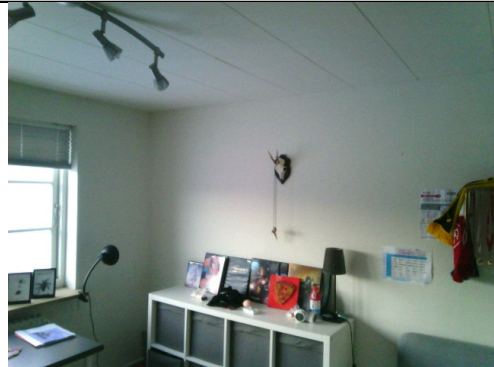
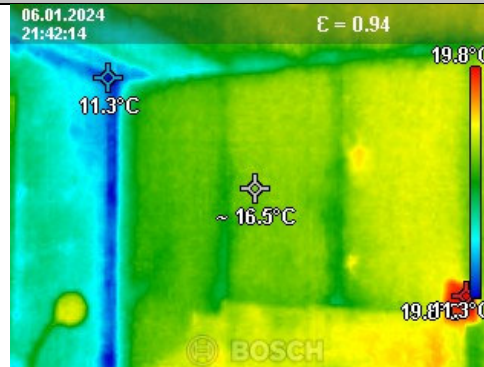
### T4. Sydvest vendt værelse nr. 7 med efterisolering i forsatsvæg

På termografien fremstår det opsatte skellet bag gipspladerne, den geometriske kuldebro er fremtrædende til venstre og temperaturen i øverste venstre hjørne ligger på  $11,3^{\circ}\text{C}$ . Overfladetemperaturen på forsatsvæggen ligger på  $16,5^{\circ}\text{C}$ . Ses der på facadevæggen imod syd, kan der fornemmes små enkeltstående kuldebroer.

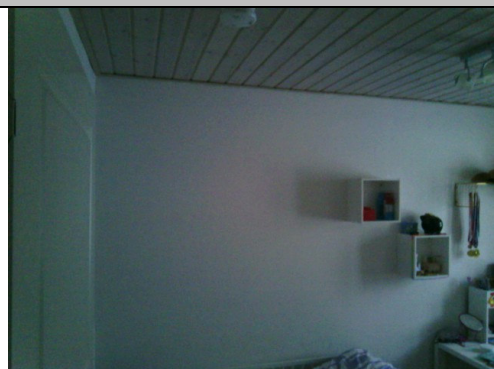
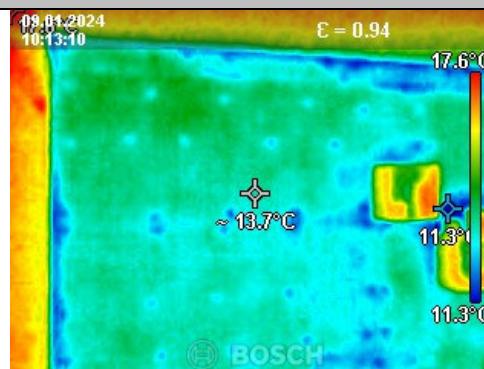
### T5. Nordvest vendt værelse nr. 1

På naboværelset, ses der kuldeaftegninger langs skillevæggen og samling mellem loft og væg. Der tegn på systematiske kuldebroer på indersiden af facadevæggen. Overfladetemperaturen ligger imellem på  $11,3^{\circ}\text{C}$  og  $13,7^{\circ}\text{C}$ .

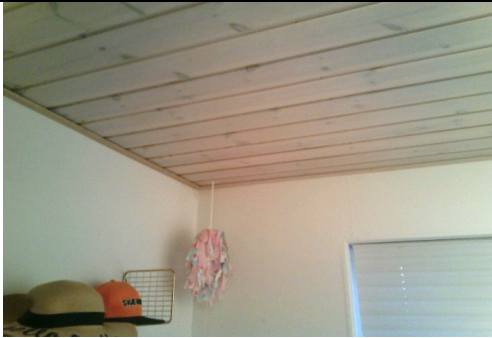
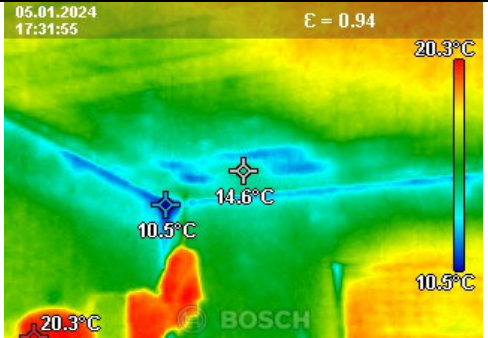
| T6. Nordvest vendt værelse nr. 1 med skjolder på loft | |
|---|---|
| <p>I modsatte side af værelset, ses der i øverste højre hjørne kuldeaftegninger mod den geometriske kuldebro. På loftet ses der aftegninger af kolde områder, et område der ligger under skunken på overetagen. Temperaturerne ligger imellem 10,5°C og 14,6°C. (Der er senere konstateret manglende isolering over loftet i skunken)</p> | |

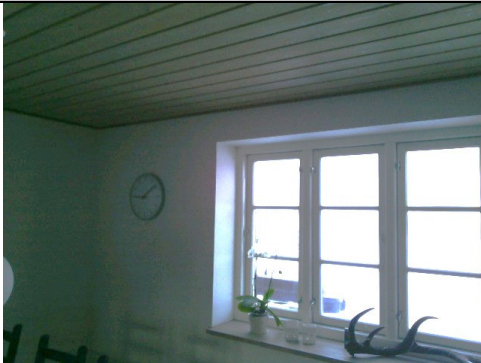
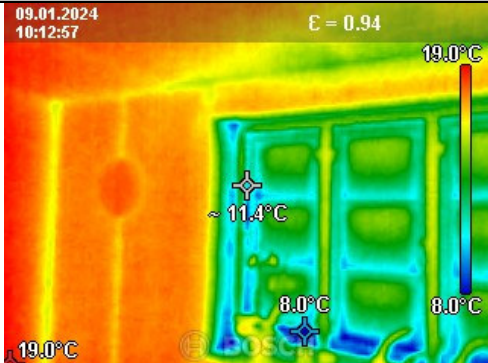
| T6. Nordvest vendt værelse nr. 1 med skjolder på loft | |
|---|---|
| <p>I køkkenet ses den indvendige efterisolering til venstre, hvor skellet træder frem på termograferingen, lysningen og bunden af vinduesfaget viser laveste temperaturer på 8°C.</p> | |

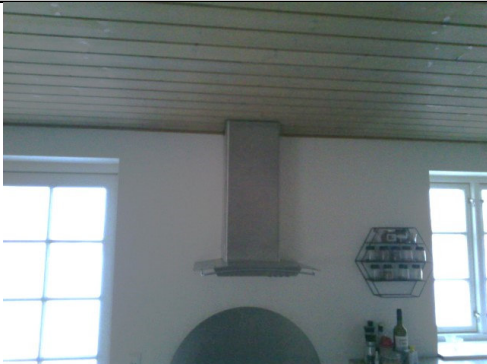
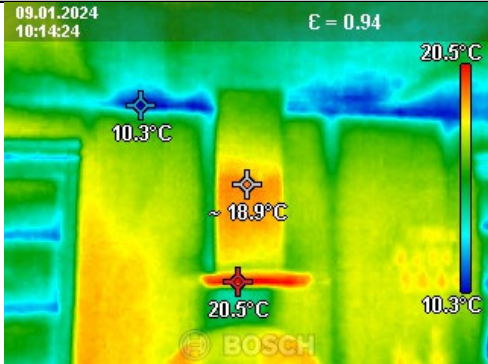
| T6. Nordvest vendt værelse nr. 1 med skjolder på loft | |
|---|---|
| <p>På loftet over emhætten ses tydelige kuldeaftegningen, som strækker sig ind over loftet, hvilket kan tyde på en konvektiv kuldebro. Da områderne ligger i nærhed af emhætten, kan det tyde på utæt aftrækskanal. Temperaturen i kanten af loftet er på 10,3°C. (Der er senere konstateret manglende isolering over loftet i skunken)</p> | |

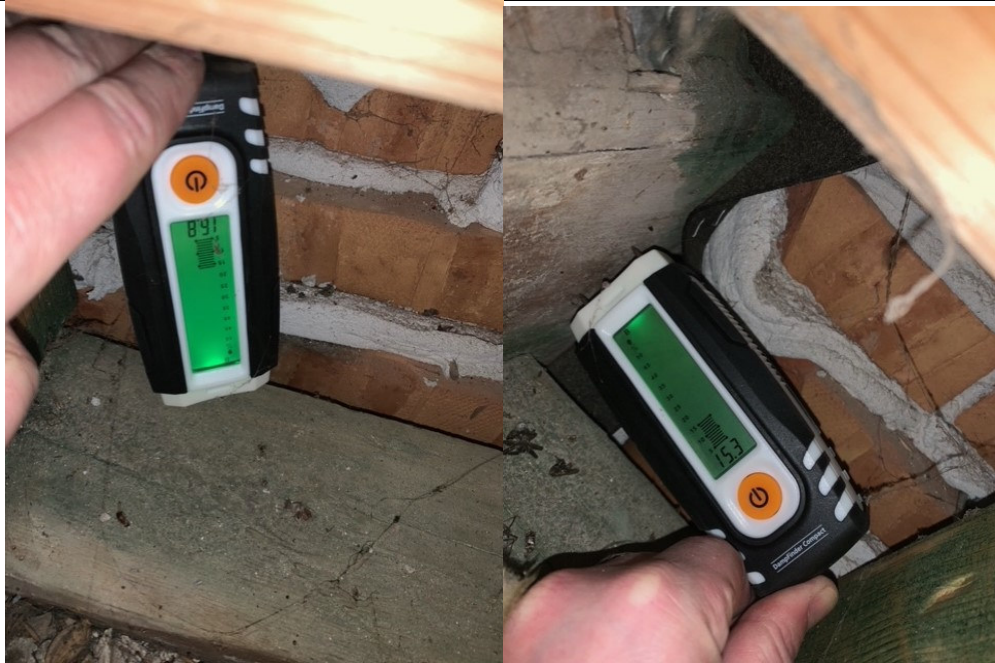
| (ISM) nummer | Fugtindhold i træ i % | Kritisk 18-28% |
|---|---|---|
| Måleeksempel nordvendt facade | | |

| (ISM) nummer | Fugtindhold i træ i % | Kritisk 18-28% |
|---|---|---|
| 1 Rem | 16,8 % | Ok - Synlige skjolder |

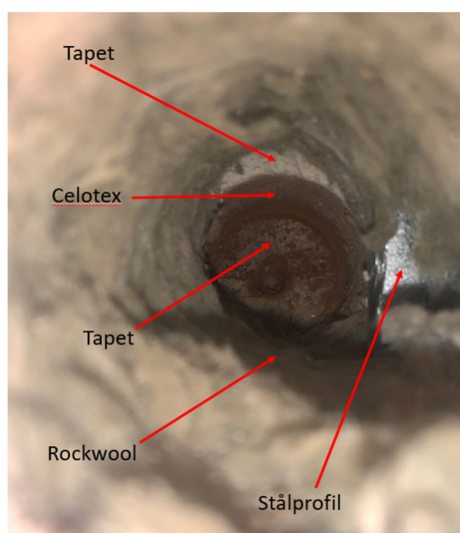
Figur 41 Udboring af forsatsvæg med celotex

Ved udboringen viser det sig, at der på værelset med den vestvendte forsatsvæg, ikke er et lag af puds på troldekt, men et lag af celotexplade (træfiberisolering) på ca.30mm. Desuden findes der flere lag af tapet i materialeprøven, som strider imod SBI anvisning 240 (Møller, E. 2012) Anvisningen forskriver at alt organisk materiale som tapet og lim, skal fjernes før der opsættes indvendig efterisolering. Organisk materiale i konstruktionen øger risikoen for skimmelvækst, da tapetet kan virke som næring for skimmelsvampe. På nedenstående figur 41 – Celotex og figur 42 - Troldekt. Ses væggenes opbygning, hvor de forskellige lag fremgår, herunder fundet af tapet i begge forsatsvægge.

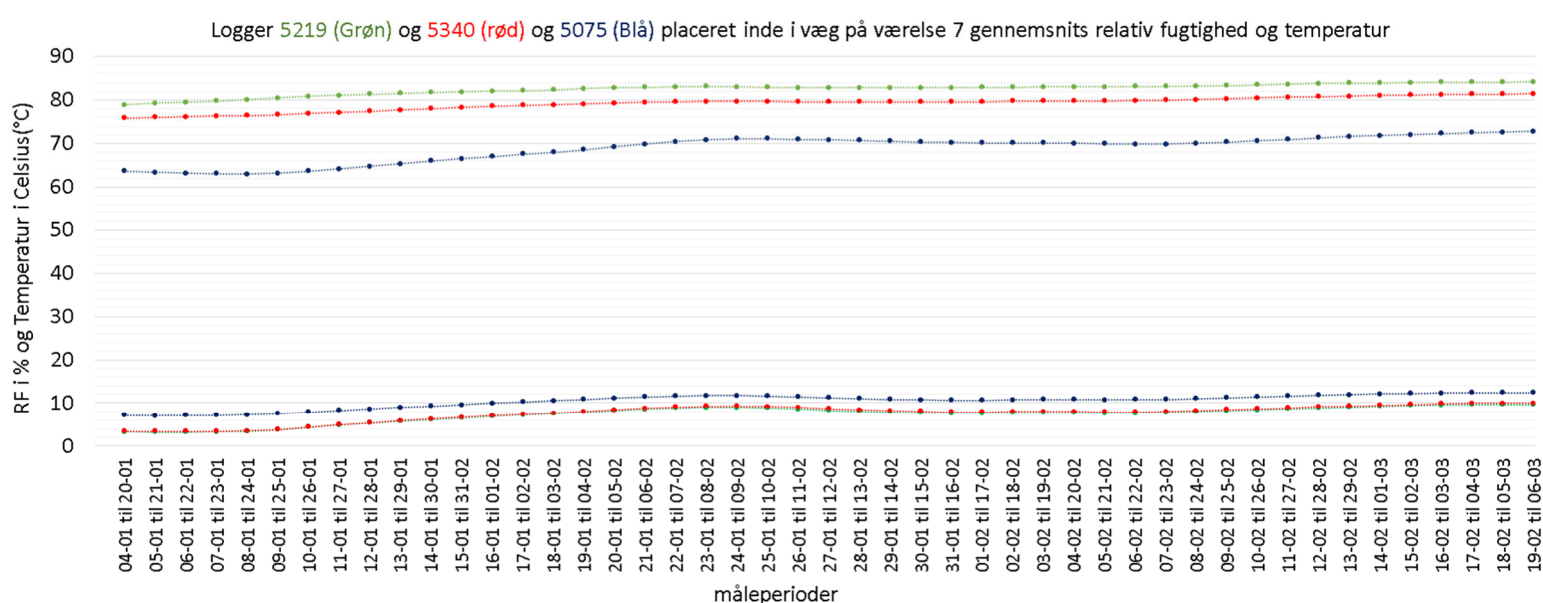
Figur 46 Diagram over loggere SBI nr. 5219 (Grøn) og 5340 (Rød) og 5075 (Blå) placeret i forsatsvæg på værelse 7 og deres gennemsnitlige relative luftfugtighed samt gennemsnitstemperatur inddelt i 16 dages perioder.

Loggerdata for logger SBI nr. 5219, 5340 og 5075 fremgår i figur 46 nedenfor. Sammenlignes RF på de tre loggere, ses det at loggeren nærmest den geometriske kuldebro SBI nr. 5219 (Grøn) som ligger øverst på grafen med et gennemsnit på over 80% RF i størstedelen af måleperioden (3/1 til 9/3-2024). Den samme logger, har i måleperioden en gennemsnitlig temperatur omkring 10°C. Ser vi på loggeren i midten af væggen SBI nr. 5340 (Rød) ligger den og tangerer de 80% RF det meste af måleperioden med næsten den samme gennemsnitstemperatur, som den først omtalte logger, og den overskrider dermed den anden loggers punkter i diagrammet nedenfor. Den sidste logger placeret tæt på skillevæg logger SBI nr. 5075 (Blå) ligger hele måleperioden under 75% RF og med en gennemsnitstemperatur på mere end 10°C i måleperioden.

Ses der på loggeren tættest på den konstruktive kuldebro SBI nr. 5075, ligger denne i hele perioden under 75% RF, hvorfor denne ikke medtages nedenstående diagram. I stedet indtegnes SBI nr. 5219 som ligger omkring 80% RF og 10°C, samt 5340 som ligger omkring 82% RF og 10°C i skimmeldiagrammet. Begge ligger over den nedre grænse på 75% RF. Der indtegnes for de mest kritiske 16 dages perioder i nedenstående figur 47 for organiske materialer. Skæringspunktet for loggeren tættest på den geometriske kuldebro SBI nr. 5219 ligger imellem LIM kurven og 16 dages kurven, dermed viser skimmeldiagrammet at der kan være en lille risiko for skimmelvækst. Loggeren i midten af konstruktionen SBI nr. 5340, ligger lige under LIM grænsen, og det må antages at der ikke er risiko for skimmelvækst for denne.

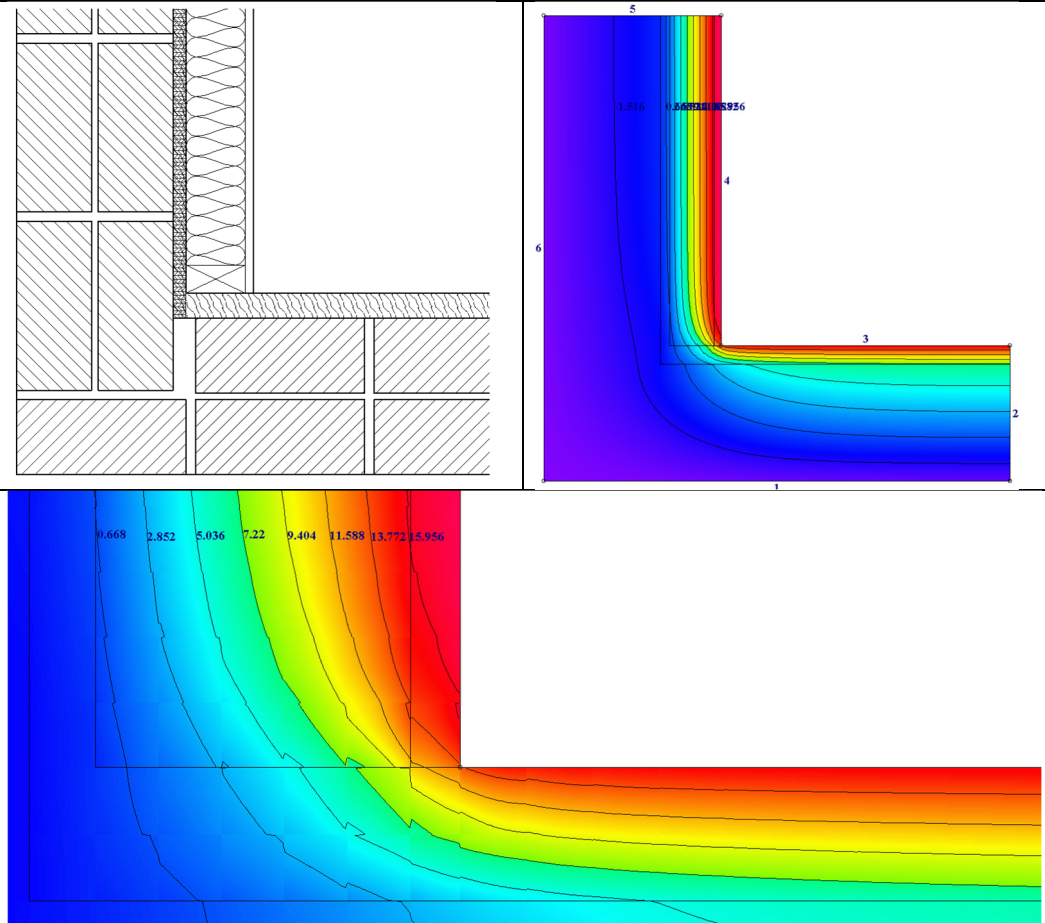
### Scenarie 1 - hjørnesamling imellem gavn og facade i tegl, geometrisk kuldebro

Ud fra målte temperaturmiddel, opnås en overfladetemperatur fra 17°C på væg til 14°C i hjørnesamling. Med en gennemsnitlig relativ fugtighed på 49% i måleperioden giver denne overfladetemperatur indplaceret i vanddampsdiagrammet nedenfor, en relativ fugtighed på 64% på vægoverfladen. Dette ligger under grænsen på 75%, hvorfor der ikke er risiko for skimmelvækst.

Ud fra målte temperaturmiddel, opnås en overfladetemperatur fra 19,7 °C på væg til 17,4 °C i hjørnesamling. Med en gennemsnitlig relativ fugtighed på 56,5% i måleperioden giver denne overfladetemperatur indplaceret i vanddampsdiagrammet nedenfor, en relativ fugtighed på 64% på vægoverfladen. Dette ligger også under grænsen på 75%, hvorfor der ikke er risiko for skimmelvækst.

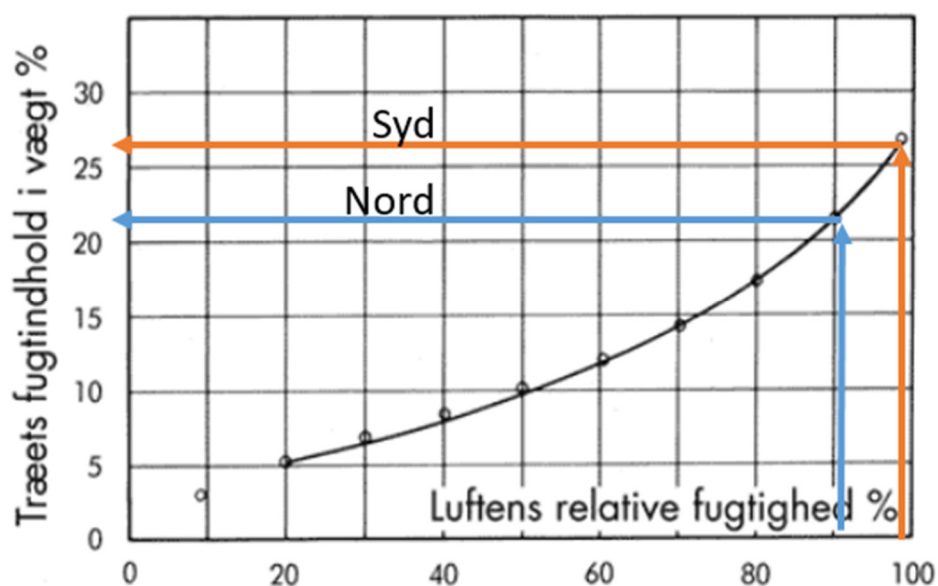
Figur 60 Forskel på træets fugtindhold i nord og syd.

Gennemsnittet i målingerne giver en forskel på 6,5%, hvor forskellen i de teoretiske beregninger ligger på ca. 4%.

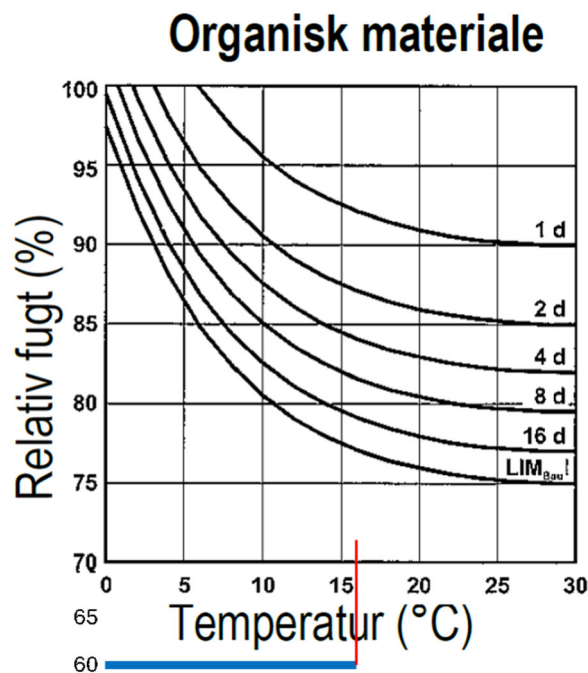
Figur 64 Diagram over skimmelvækstforhold fra logger SBI nr. 5280 (Blå)

Indtegnes logger SBI nr. 5280 med den højeste relative fugtighed, på skimmeldiagrammet figur 64, giver det et punkt, der ligger et godt stykke fra LIM kurven, hvorfor det vurderes, at der ikke er risiko for skimmelsvamp inde i konstruktionen.

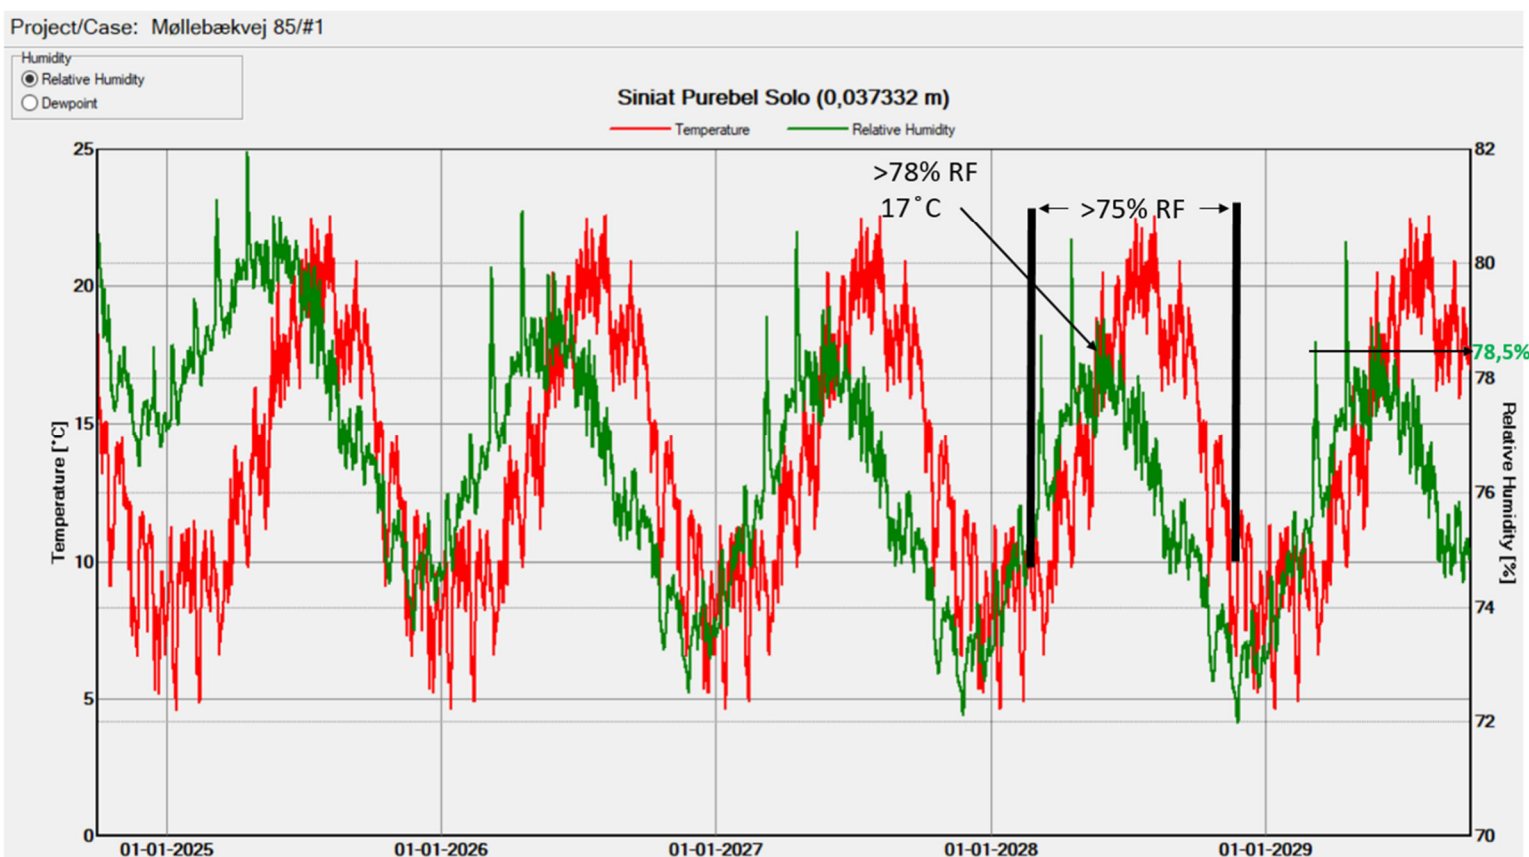
Figur 69 Simulering af træfiberbetonplade ind mod isolering.

Figur 69, viser en simulering af træfiberbetonlaget på indersiden, ind imod isoleringslaget. På kurverne ses relativ fugtighed og temperaturer over en periode på 5 år. Normalt simuleres over 3 år, men da konstruktionen ikke stabiliseres efter første år, er den forlænget, og først i 4 år, er den tilnærmelsesvis stabil. Den maksimale relative fugtighed har enkelte udsving omkring 80% RF, men ligger mere konsekvent og toppe ved ca. 78,5% RF, markeret på den grønne kurve til højre i diagrammet. Samtidig fremgår det, at der imellem de sorte markeringer i perioden fra ca. 01-04-2028 til 01-10-2028 er en relativ fugtighed som ligger over 75% RF. Der er i løbet af perioden forhold der kan give skimmelvækst, hvor temperaturen på den røde kurve, ligger omkring 17°C med en relativ fugtighed over 78%.

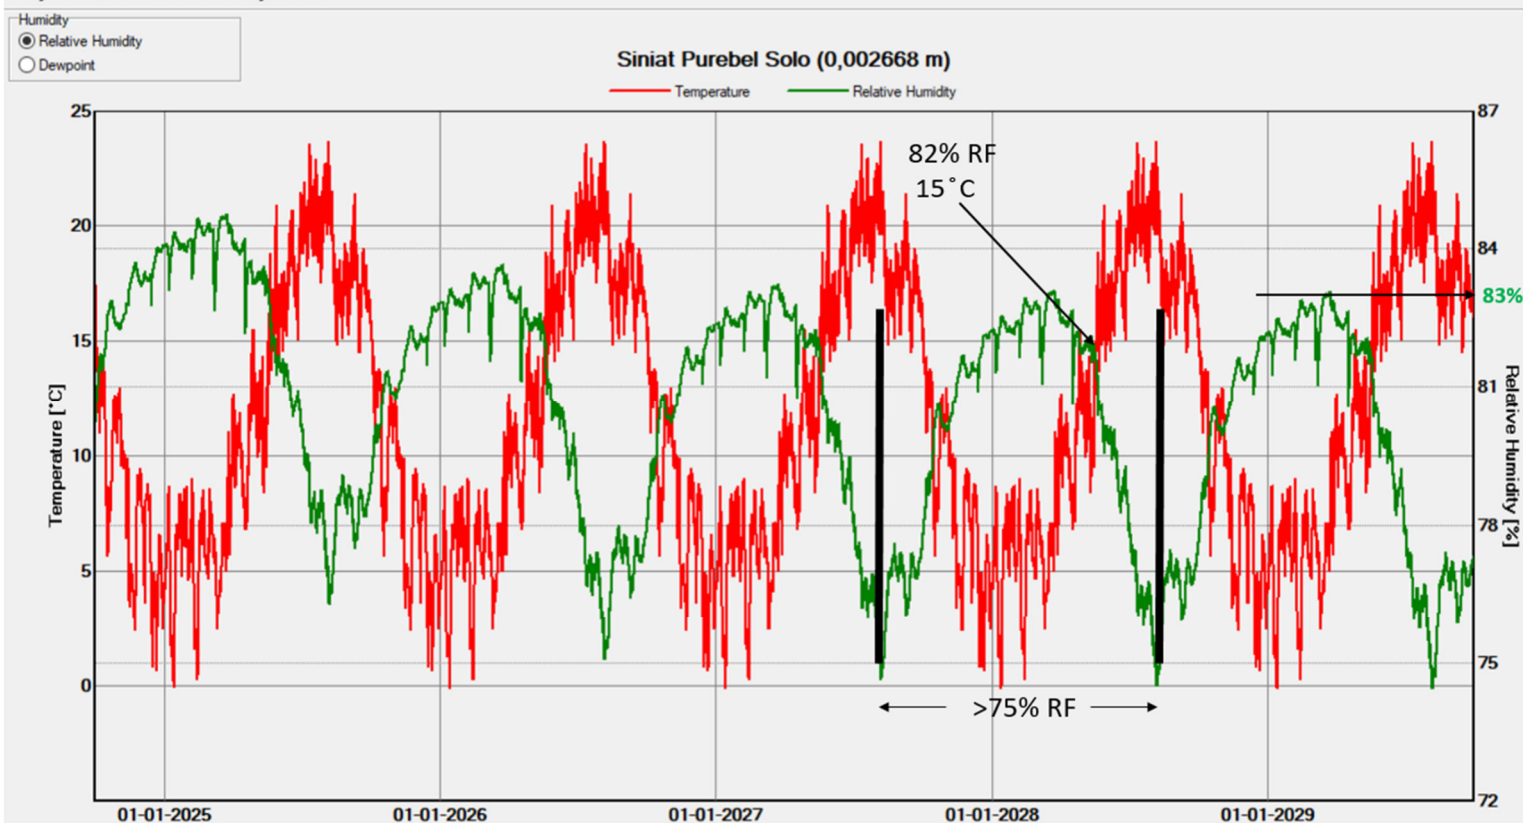
Figur 70 Simulering af træfiberbetonplade ud mod murværk.

Figur 70, viser en simulering af træfiberbetonlaget på ydersiden, ud imod murværket i facaden. Som på overstående graf, er konstruktionen først stabil på 4. år. Den maksimale relative fugtighed ligger her på ca. 83%, markeret på den grønne kurve til højre i diagrammet. Samtidig fremgår det, at der hele året er en relativ fugtighed over 75%. Der er i løbet af perioden forhold der kan give anledning til skimmelvækst, hvor temperaturen på den røde kurve, ligger omkring 15°C med en relativ fugtighed på 82%.

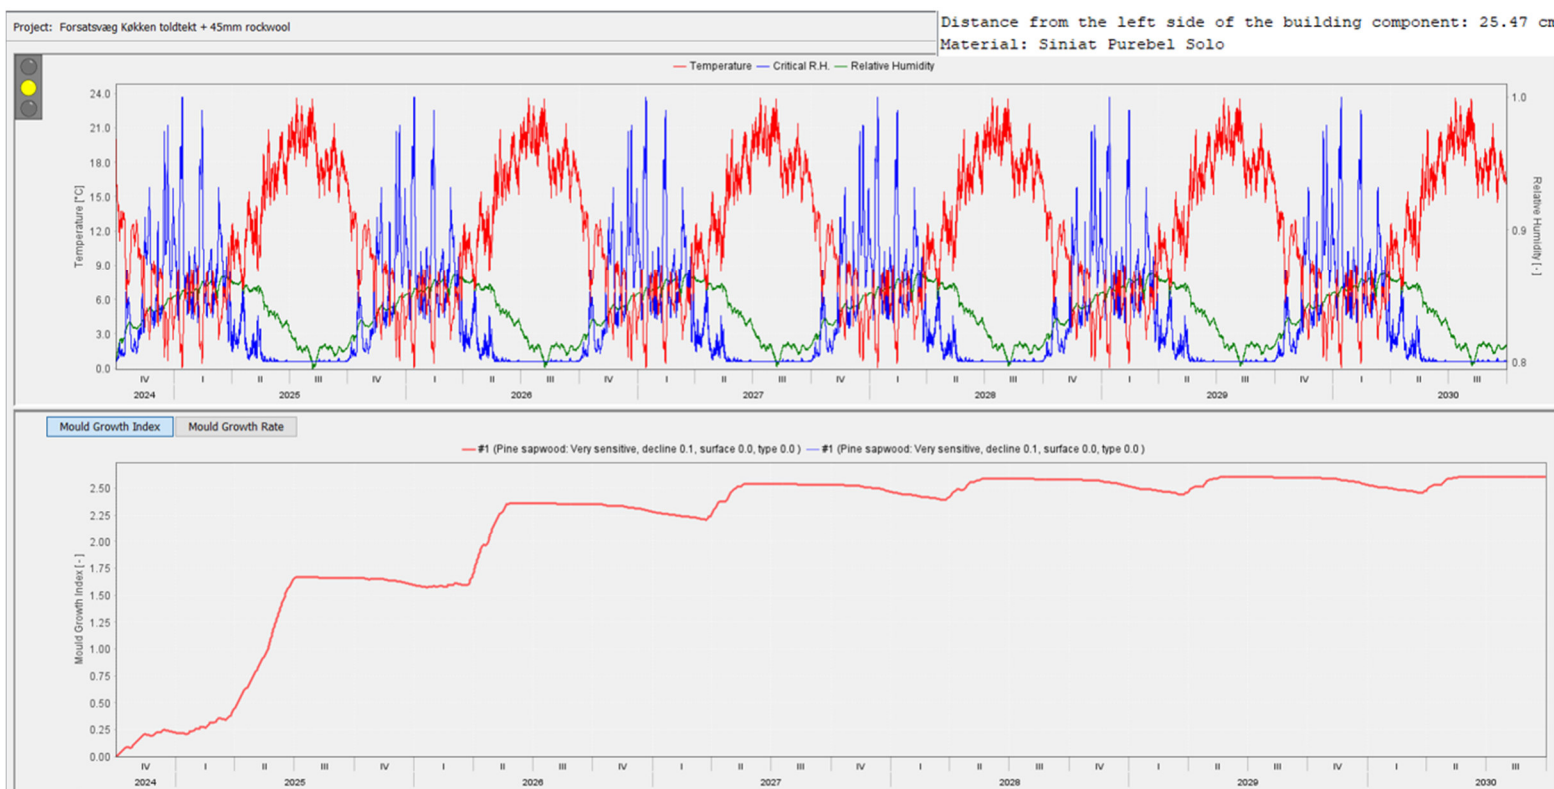
Figur 71 Simulering i WUFI VTT

For VTT-modellen er der også i dette scenarie valgt “Wooden - sensitive fiber materials” og “Worst case building materials” samt Pine Sapwood under ASHRAE Standard, som er de mest følsomme materialer. Der kan argumenteres for at troldektpladen er mere robust og modstandsdygtig overfor fugt og skimmel, dog er der stadig tale om en træfiberplade, hvor der samtidig i konstruktionen er træreglar, tapet og gips med papir. Så valget er gjort for at være på den sikre side, med de værst tænkelige forhold i forsatsvæggen. Modellen kan derfor vise værre forhold end konstruktionen i realiteten kan vise sig at have. Modellen fremgår af figur 71. Som det kan ses på modellen, ligger VTT indekset på ca. 2,5 som svarer til flere pletvise kolonier af synlig skimmel. Hvis troldektpladens overflade ud mod murstensvæggen kunne ses, ville pladen på denne side have enkelte skimmelpletter. Samtidig viser programmet gult lys, som betyder at konstruktionen kan være acceptabel, men kræver nærmere undersøgelse i forhold til skimmelvækst.

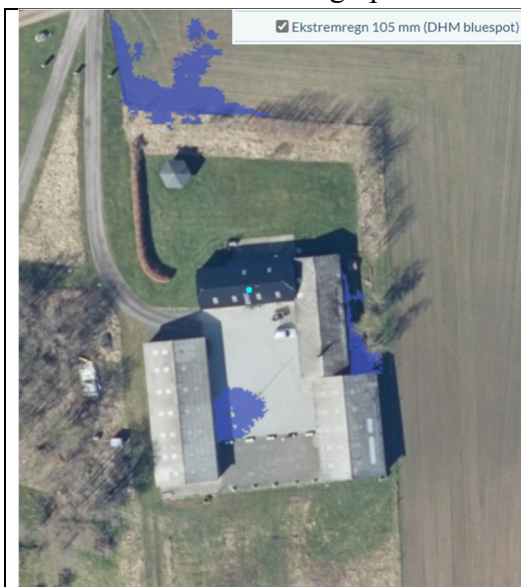
Figur 73 Ekstremregn 105mm (WebGIS.dk)  
DHM Bluespot

For at kunne vurdere vandpåvirkninger fra siden, ses der nærmere på GIS.dk med optegnelser over nedbør på DHM (Dansk højde model). På figur 73 fremgår ejendommen, hvor der er valgt 105mm ekstremregn vist som DHM-bluespot. Ekstremregn defineres som ( $\geq 2$ mm regn pr. min), dvs. 105mm svarer til 2mm regn pr. min i 52 minutter og 30 sekunder.

På figur 73 fremgår 3 områder “blue spot”, hvor der vil ske opstuvning af vand. Ingen af områderne er i umiddelbar nærhed af stuehuset, men to af områderne ligger i nærhed af ejendommens øvrige bygninger. “Blue spot” områderne ligger hhv. I markkanten nord for stuehuset, i gårdspladsen syd for stuehuset og på østsiden af bygningen, som står i vinkel på stuehuset. For at forebygge og afhjælpe opstuvning på terræn, er der flere tiltag som kan anbefales.

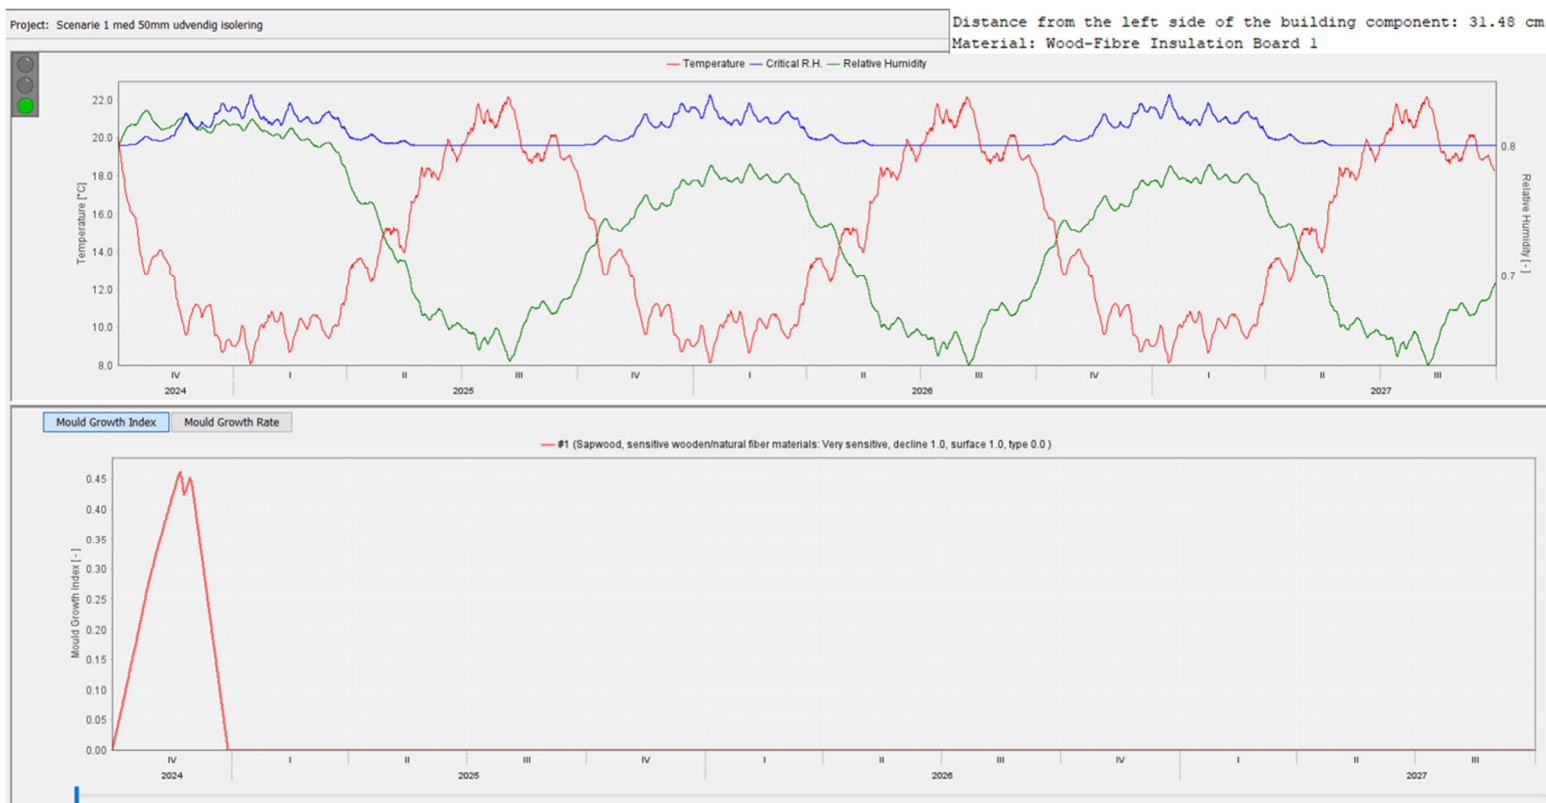
Figur 80 VTT-beregning med 50mm udvendig isolering

VTT-beregning figur 80, er udført med samme indstillinger og valg som i simuleringen Scenarie 1, dog er der tilført den udvendige efterisolering på 50mm. Det resulterer i, at den kritiske konstruktion i forsatsvæggen bliver hævet i temperatur. Samtidig mindskes den udvendige fugtpåvirkning, som tilsammen sænker den relative fugtighed. VTT-indekset er på 0,0 efter første år.

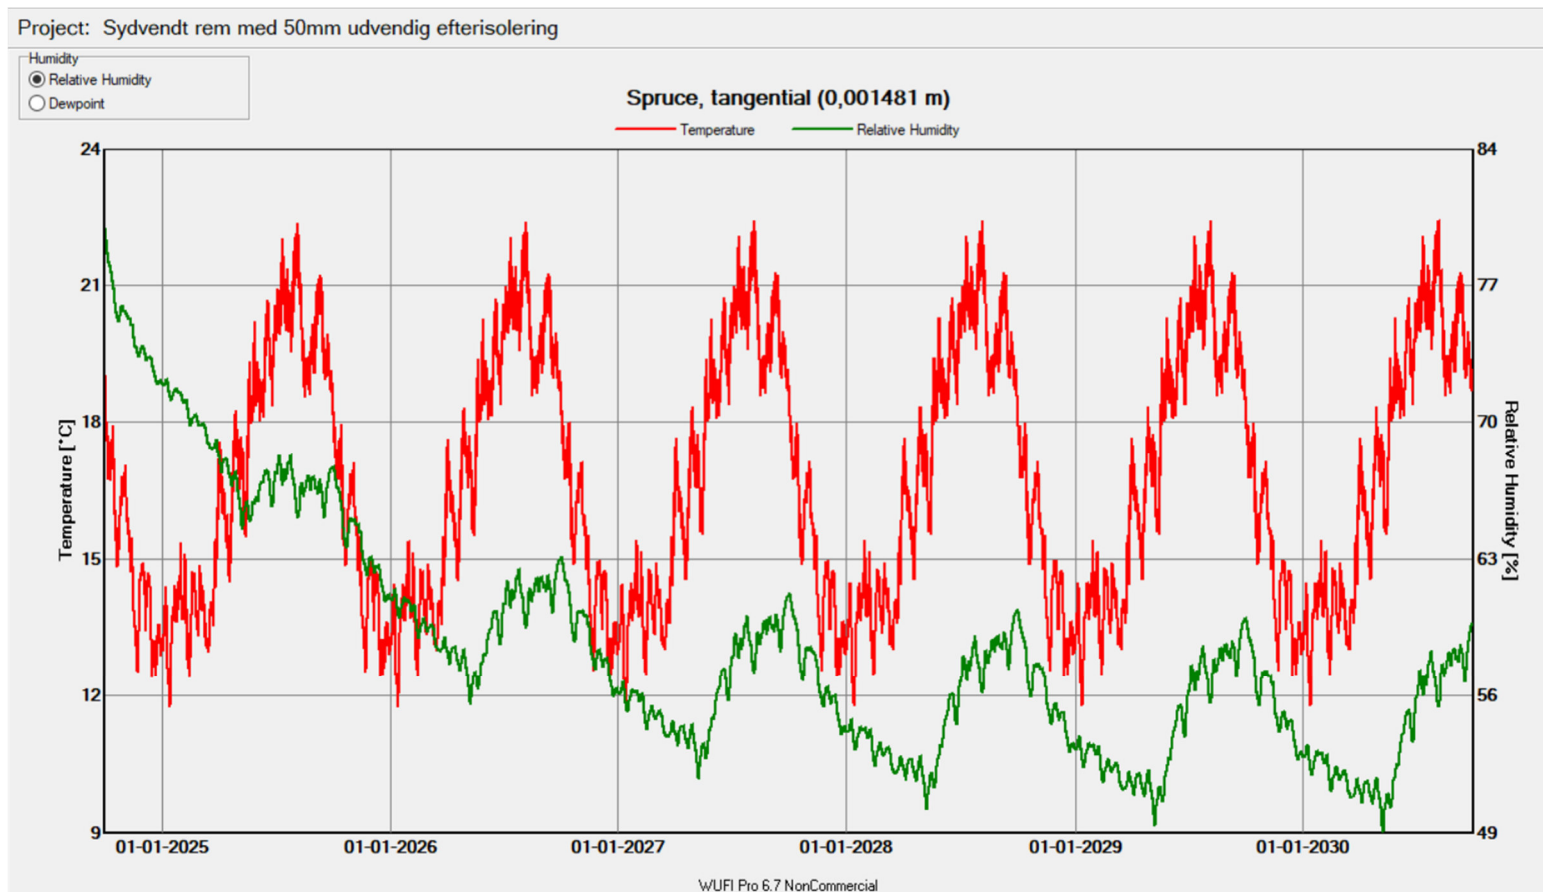
Figur 81 WUFI-simulering af sydvendt rem med 50mm facadeisolering

På WUFI-simuleringen figur 81, vil der med 50mm facadeisolering efter 4år være opnået stabilitet i simuleringen. Den relative fugtighed vil toppe omkring 60% RF, hvor den i tidligere simuleringer lå omkring 99% RF i samme punkt. Dermed sker der en markant forbedring af fugtforholdene i konstruktionen, med den udvendige efterisolering. 60% RF vil svare til en træfugt på ca.12% se figur 82.

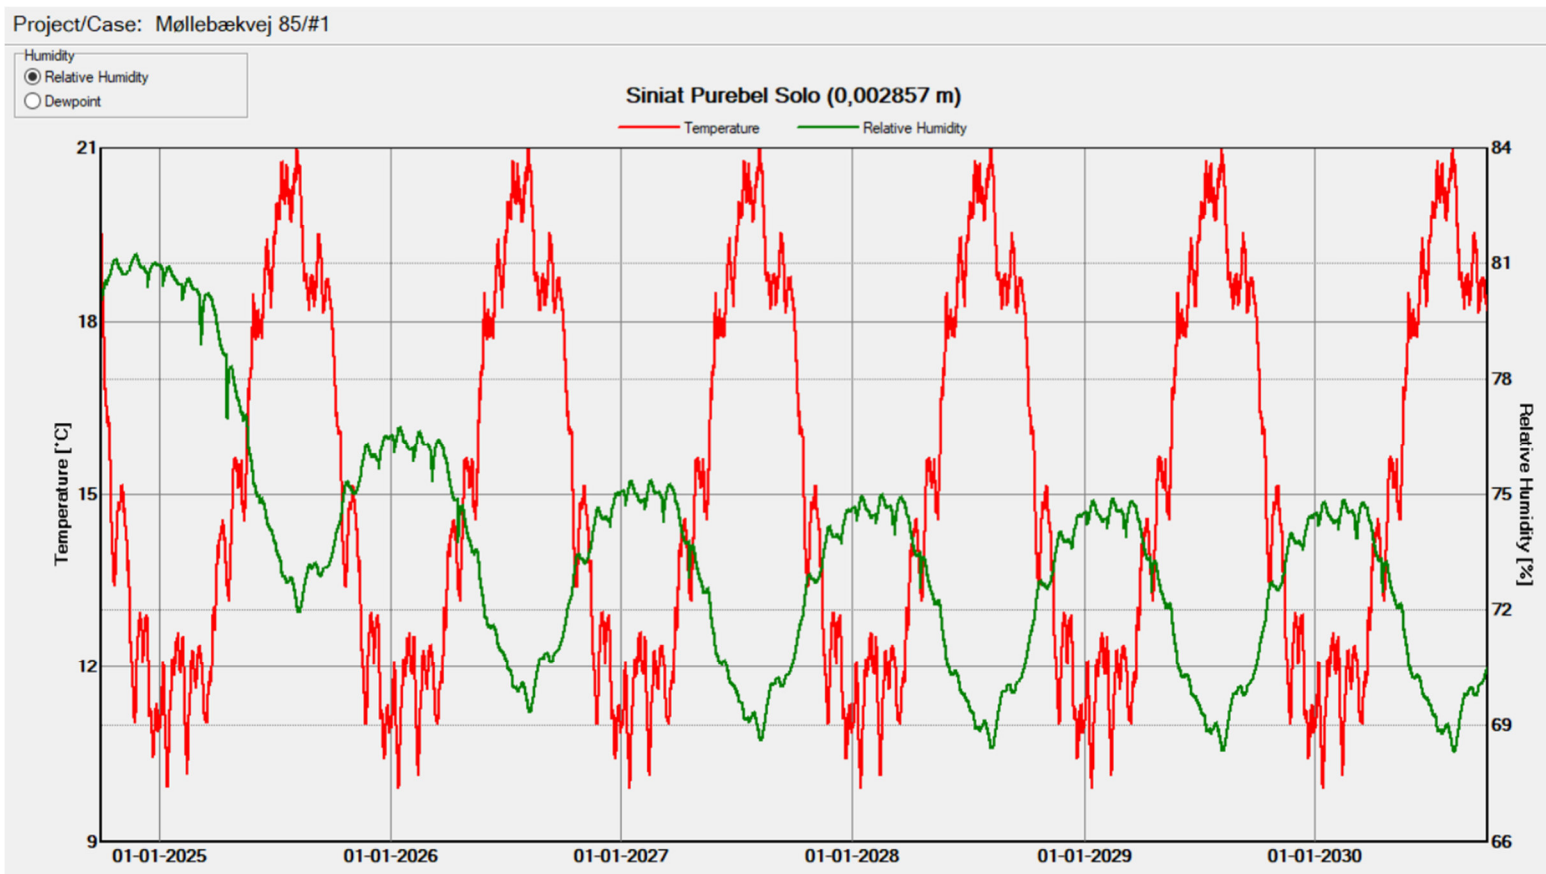
Figur 83 WUFI-simulering FB3 af forsatsvæg i køkken med 50mm facadeisolering

På WUFI-simuleringen Figur 83 vil der med 50mm facadeisolering efter tredje år være stabil. Fugtighed kommer herefter op omkring 75% RF i punktet mellem troldtektpladen og murstensfacaden. I den tidligere simulering uden facadeisolering, kom samme punkt op på 82% RF. Dermed vil den udvendige efterisolering sænke fugtbelastningen i forsatsvæggen. De fugtniveauet stadig ligger omkring de 75% som er den nedre grænse for skimmelvækst, laves der en WUFI VTT-vurdering.
