# Tilstandsvurdering af stuehus

## Energioptimering

## Studenterrapport

**Uddannelse: Master i Bygningsfysik**  
**Semester: 4. semester**  
**Titel på projekt: Tilstandsvurdering af stuehus.**

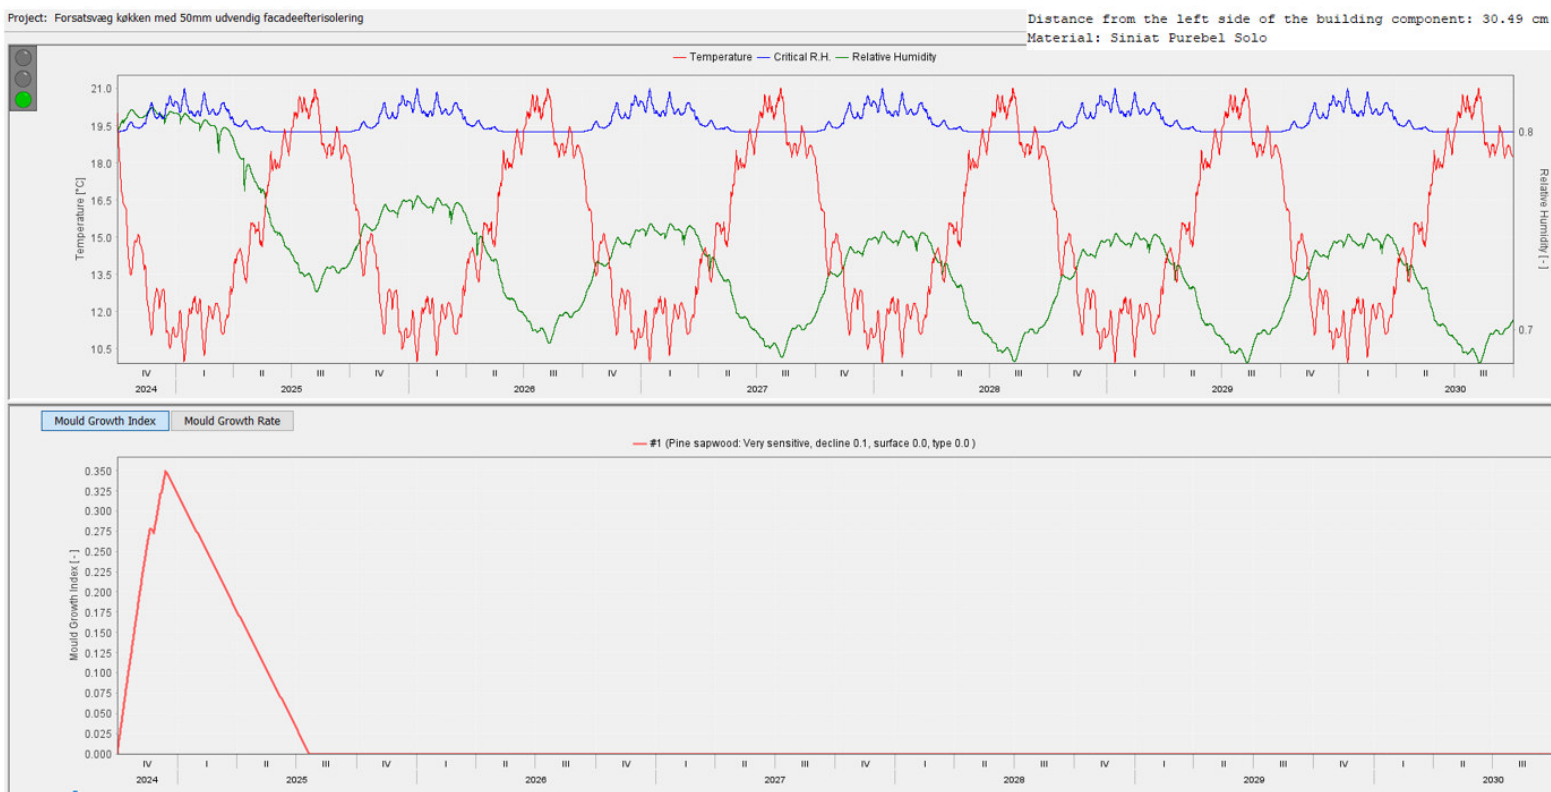
Figur 84 VTT-vurdering med 50mm udvendig facade isolering.

På VTT-modellen er der igen valgt "worst case" materialer, for at være på den sikre side i vurderingen. På figur 84 fremgår VTT, hvor der efter stabilisering det første år, ses at VTT indekseringen går i 0,0. Dermed vurderes konstruktionen er være acceptabel med den udvendige efterisolering.

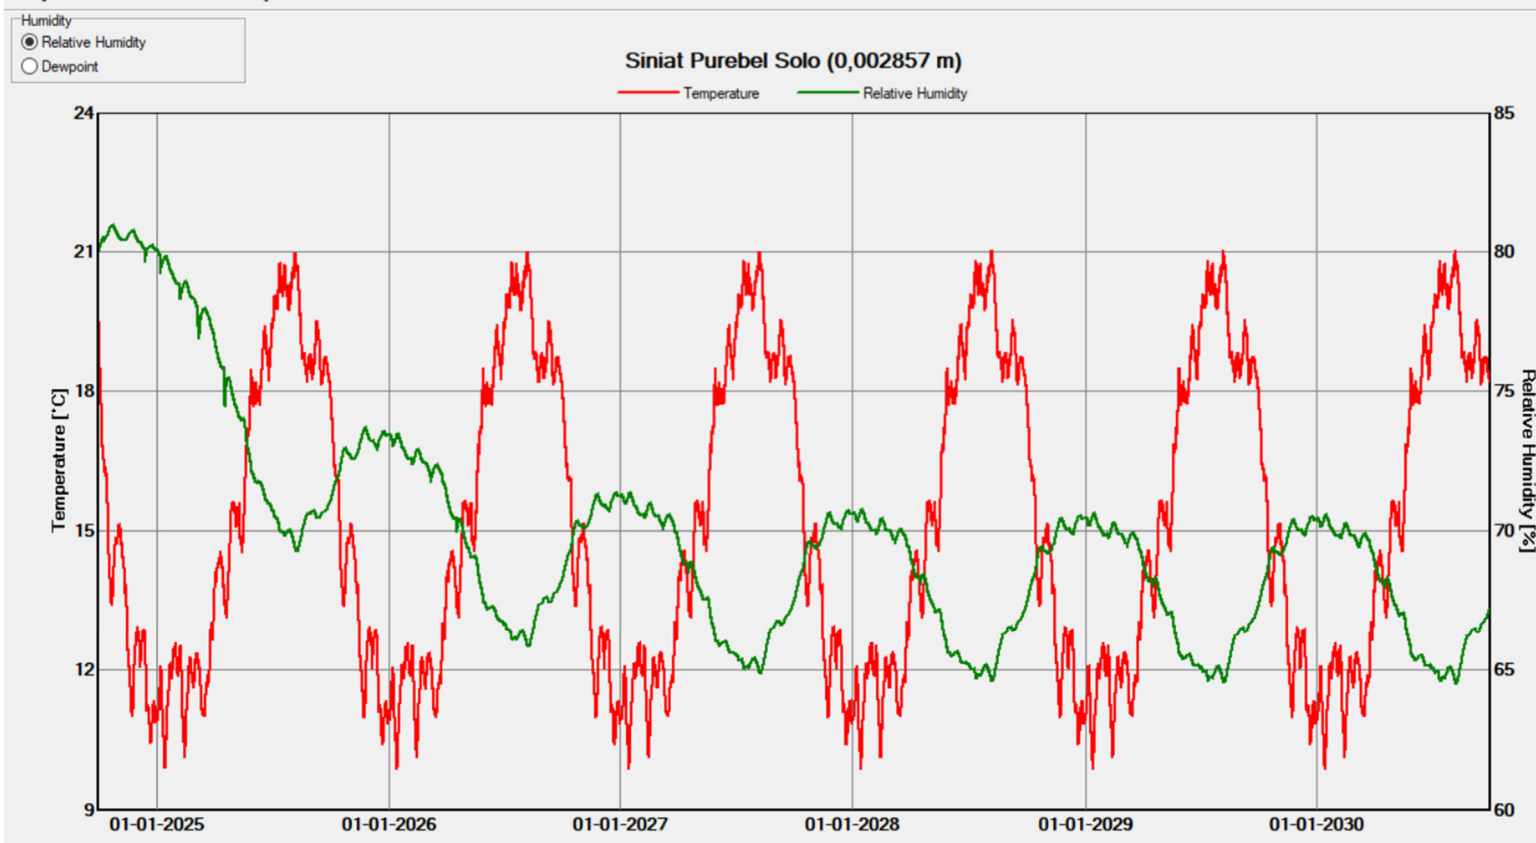
Figur 85 WUFI-simulering FB2 af forsatsvæg i køkken med 50mm facadeisolering

Hvis bygherre samtidig er opmærksom på at få udluftet regelmæssigt, især under og efter madlavning, så fugtbelastningsklassen kommer ned på 2, vil fugtbelastningen på konstruktionen forbedres yderligere. På figur 85, er WUFI simuleringen kørt som overstående, dog med fugtbelastningsklasse 2. Her fremgår det at fugtbelastningen falder yderligere til ca. 71% RF

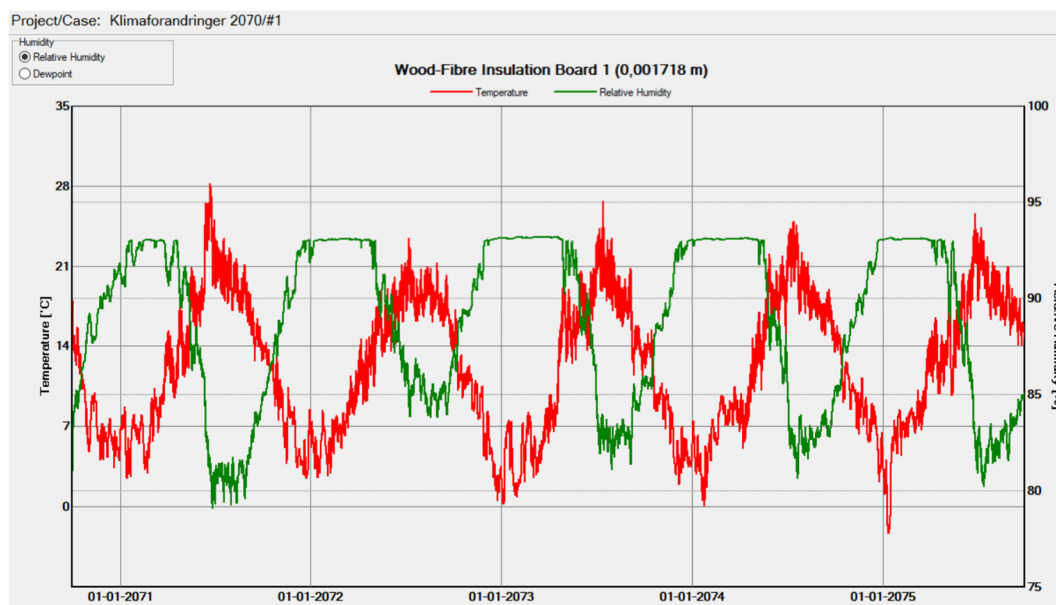
Figur 88 WUFI-simulering med fremtidige vejrdata

Da bygherre ønsker at forbedre bygningen til renoveringsklasse 1 og eller 2, vil der nedenfor komme en række optimeringsforslag inddelt i forskellige varianter. Varianterne skal give bygherre et overblik af indholdet i de enkelte forslag og tiltag. Bygherre skal samtidig gøres opmærksom på, hvis den udvendige facadeisolering fravælges, som er en del af optimeringen af klimaskærmen, bør der tages stilling til, om de indvendige forsatsvægge skal nedrives. I takt med stigende nedbørsmængder og kraftigere regnfald, vil der være øget risiko for, at de indvendige forsatsvægge gradvist bliver yderligere fugtbelastet. For at illustrere hvordan klimaforandringerne kan påvirke konstruktionen, er der på følgende figur 88, brugt en vejrfil i WUFI, som fremskriver klimadata til år 2070-2100. Her kan det ses at fugtbelastningen i Celotexlaget ligger over 80% RF i hele simuleringsperioden og topper omkring 93% RF.
