## *Studenterrapport*

Master i Bygningsfysik

Forbedret tilstandsvurdering for ældre bygninger i forhold til klimaforandringer samt vurdering af renoveringsmuligheder for et fredet træbyggeri

**Forbedret tilstandsvurdering for ældre bygninger i  
forhold til klimaforandringer samt vurdering af  
renoveringsmuligheder for et fredet træbyggeri.**

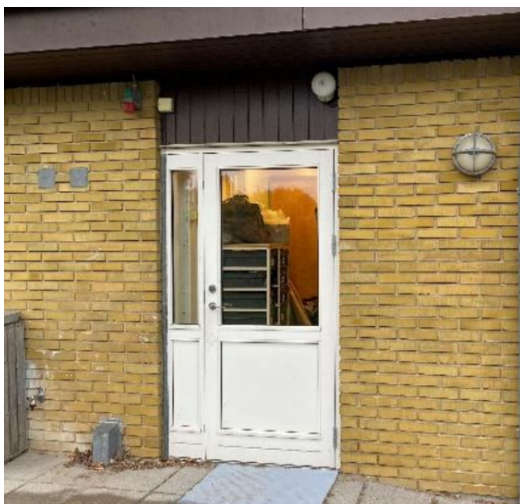
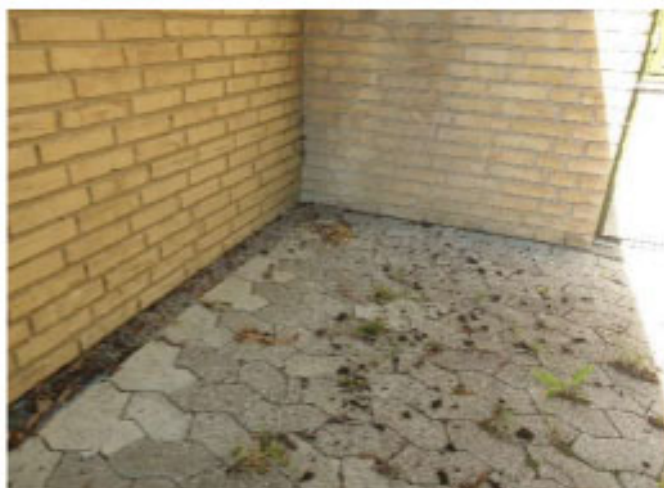
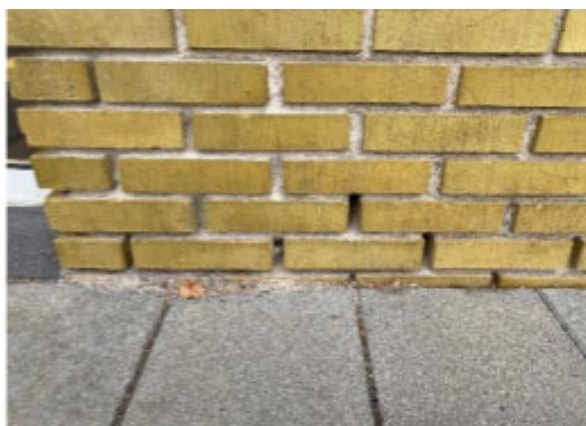
Ingen sokkel på 3 ud af 37 bygninger. De er opført i perioden 1976-1981 og den nuværende tilstand viser, at der ikke er sokkel på bygningerne før overgang til tegl, sandsynligvis som følge af senere belægningsarbejder, hvor terrænet er hævet.

*Figur 14 viser bygninger opført uden sokkel, med udskylninger for lokalitetsnr. 18,19 og 27.*

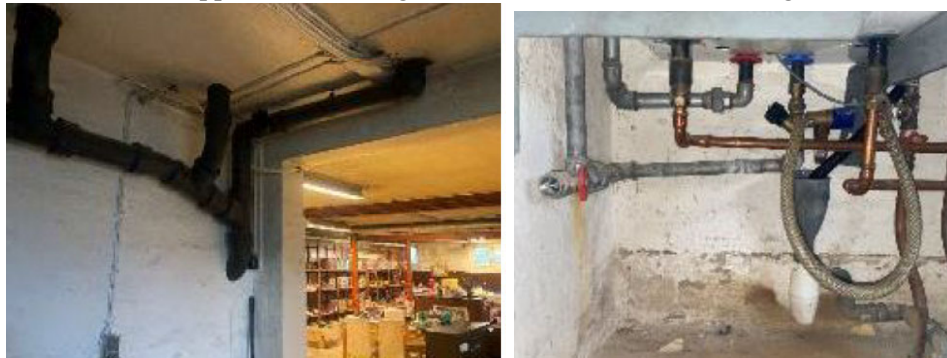
Figur 38 - Oprindelige gennemføringer i parterrekælder (Kilde: tilstandsrapport)

Der er en række rørgennemføringer gennem terrændæk og parterre kældervægge. Der er ud støbninger omkring de etablerede rørføringer, men der er ikke konstateret anvendelse af supplerende tætninger som f.eks. manchetter eller lignende.

Der formodes at være forhøjet radonindtrængning i bygningen. Geologien i området som forventes at være terrænnært moræneler, pga. byggeår, byggeskik og at bygningen har parterrekældre, hvor der ikke har været fokus på tæthedsplanet i bygningen. Bygningen vurderes at være i radonrisiko – radonklasse 2 jf. (dingeo.dk, u.d.)

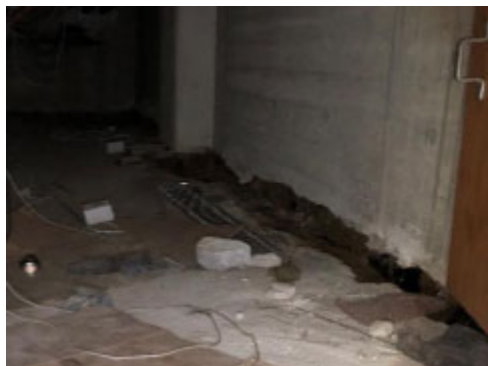
Der er en række rørgennemføringer gennem terrændæk og krybekældre og kældervægge. Der er udstøbninger omkring de etablerede rørføringer, men der er ikke konstateret anvendelse af supplerende tætninger som f.eks. manchetter eller lignende.

*Figur 48- krybekælder med nedsunket terrændæk ved fundament/ydervæg ved varmekælder i bygning 6. (Kilde: tilstandsrapport)*

Der formodes at være forhøjet radonindtrængning i bygningen. Dels pga. geologien i området som forventes at være terrænnært moræneler, pga. byggeår, byggeskik og at bygningen har kældre, hvor der ikke har været fokus på tæthedsplanet i bygningen. Bygningen vurderes at være imellem radonrisiko – radonklasse 2 jf. (dingeo.dk, u.d.)

Besigtigelsen af kælderen har vist, at der er et område med væsentlige sætningsskader mellem gulv og væg. Denne sætningsskade skal udbedres særskilt, hvilket kan resultere i at der skal foretages TV-inspektion af afløbssystemerne, idet sætningsskaden muligvis er opstået som en kombination mellem bortskylning af materialer og/eller sætning af undergrunden lokalt i dette område.

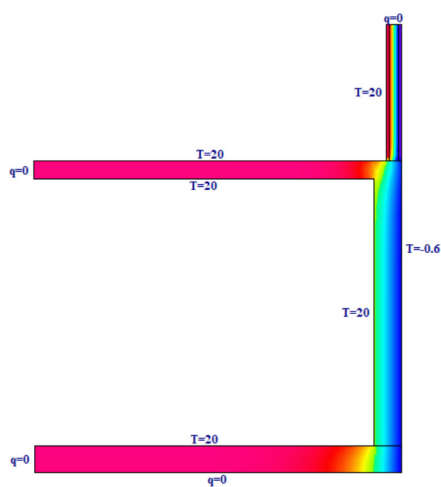
I kælderen er der fortsat kuldebro ved gulv/vægstød, men tilstedeværelsen af det varmere luftvolumen i kælder gør, at temperaturen ved den indvendige trævæg er på  $11,4\text{ }^{\circ}\text{C}$ , det vil sige højere end, hvor der kun er tale om terrændæk.

Figur 66 – Ydervæg, terrændæk og kælder på TR25, med udetemperatur på henholdsvis  $-0.6\text{ }^{\circ}\text{C}$ , kun konstruktionen.

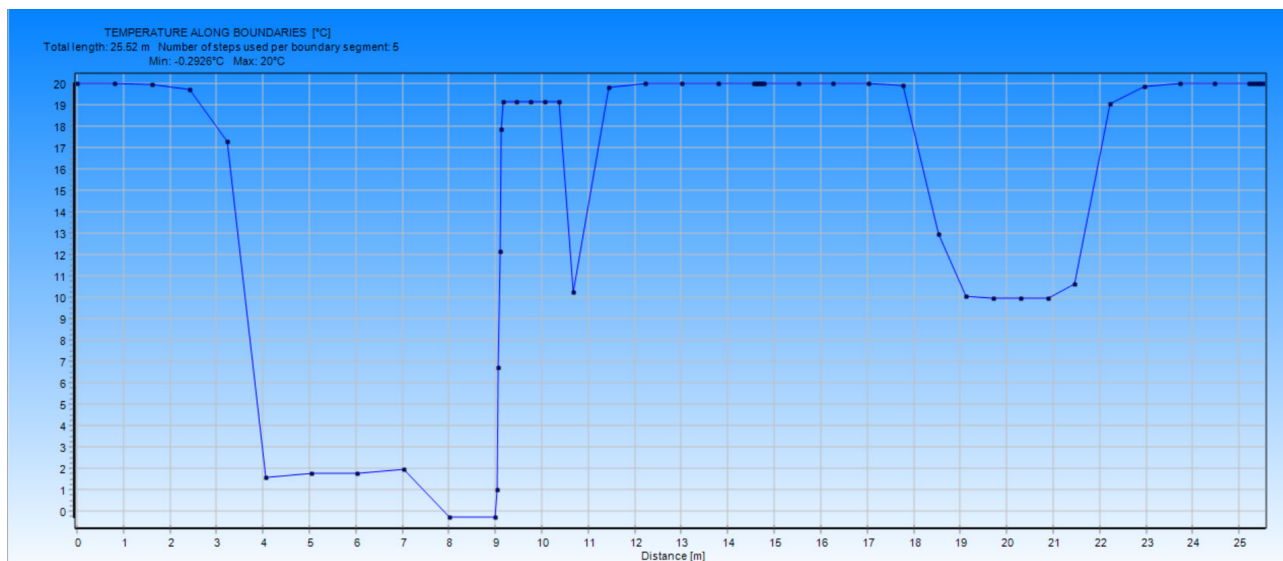
Figur 67– Beregning af temperatur ved overfladen af konstruktionen, kun konstruktion.

På figur 67 ovenfor ses to kuldebroer ved samling af gulv/vægstød både i terrænniveau og ved kældergulvet.

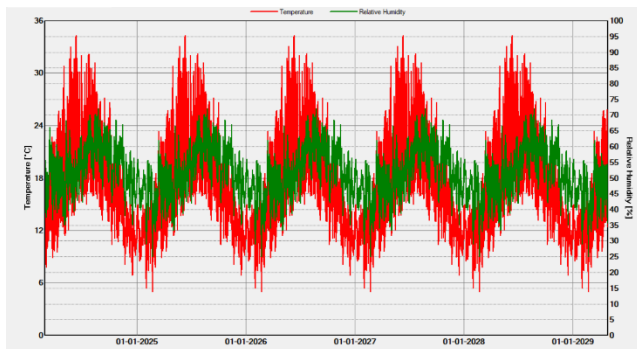
Figur 70 – RF i yderst isoleringslag på den udv. side af dampspærre

På figur 70 ses det, at den relative fugtighed yderst på isoleringslaget på den udvendige side af dampspærren, ikke overstiger RF 75% om sommeren, hvor temperaturen ligger på mellem 20°C - 25°C. Der er derfor ikke risiko for skimmelsvampsvækst. Som det fremgår af figur 71, kan det ses, at den relative luftfugtighed overstiger 75% inderste på isoleringslaget på den udvendige side af dampspærren, og at der er risiko for både skimmelvækst og kondens i sommerperioder.

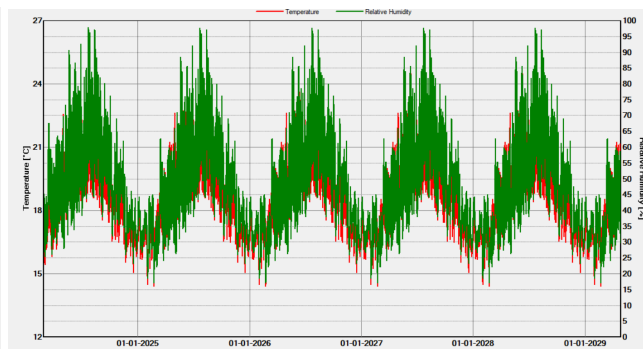
Figur 71– RF i inderste isoleringslag på den udvendige side af dampspærre

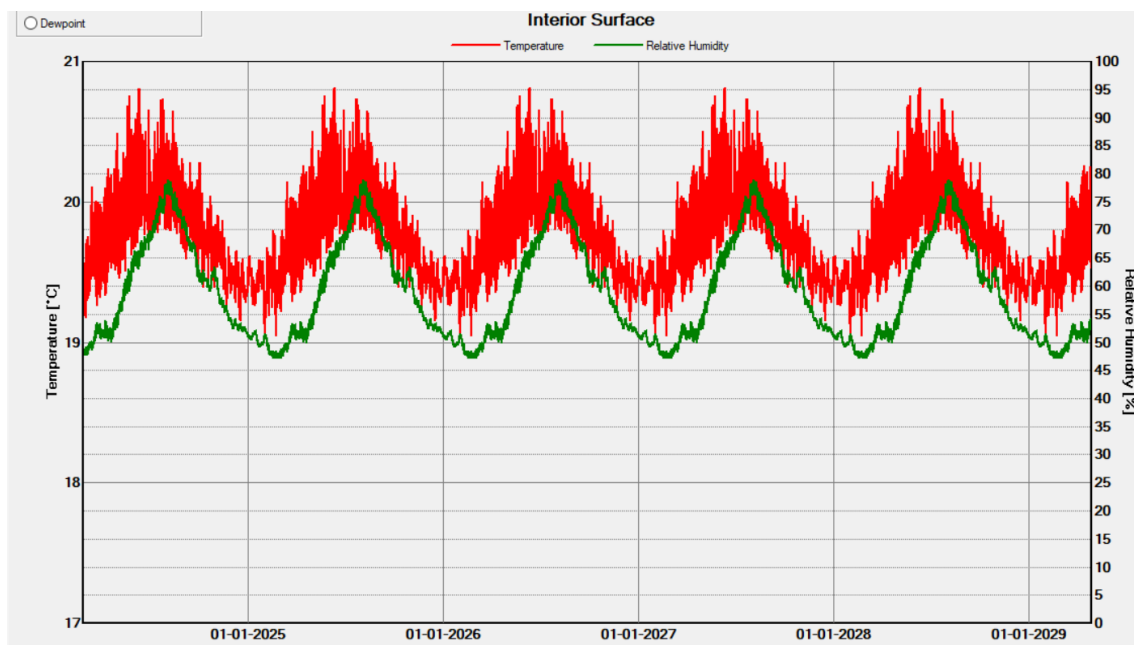
Figur 72 – Temperatur og relativ fugtighed i eksisterende konstruktion indvendigt

Figuren ovenfor viser, at den relative fugtighed for hele konstruktionen overstiger RF 75% i korte perioder om sommeren, hvor temperaturen ligger på 20°C. Der er derfor kun begrænset risiko for skimmelvækst, dog er det i en ret kort periode, hvor betingelserne for vækst er opfyldt. På figuren kan man også se, at der ikke opstår kondens i konstruktionen, da niveauet for relativ fugtighed ikke bliver 100%.

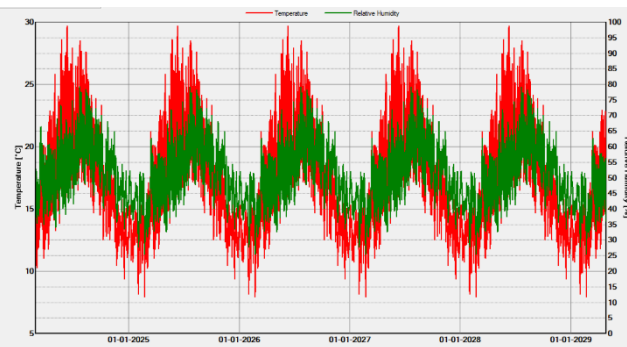
Figur 74 – RF i inderste isoleringslag på den udvendige side af utæt dampspærre

På figur 74 ses det, at den relative fugtighed inderst på isoleringslaget på den udvendige side af dampspærren overstiger RF 75% om sommeren, hvor temperaturen ligger på mellem 20 °C - 24 °C. Der er derfor risiko for skimmelsvampsvækst i sommerperioder.

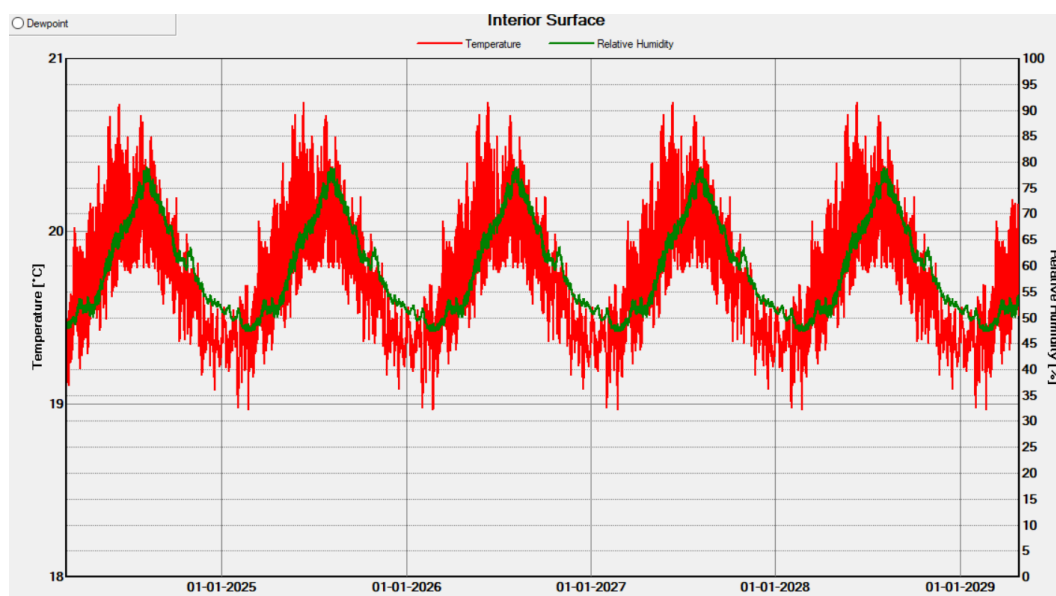
Figur 75 – Temperatur og relativ fugtighed i eksisterende konstruktion indvendigt

Figuren ovenfor viser, at den relative fugtighed for hele den utætte konstruktionen overstiger RF 75% i korte perioder om sommeren, hvor temperaturen ligger på 20°C. Der er derfor begrænset risiko for skimmelvækst, dog er det i en ret kort periode, hvor betingelserne for vækst er opfyldt. På figuren kan man også se, at der ikke opstår kondens i konstruktionen, da niveauet for RF aldrig bliver 100%.

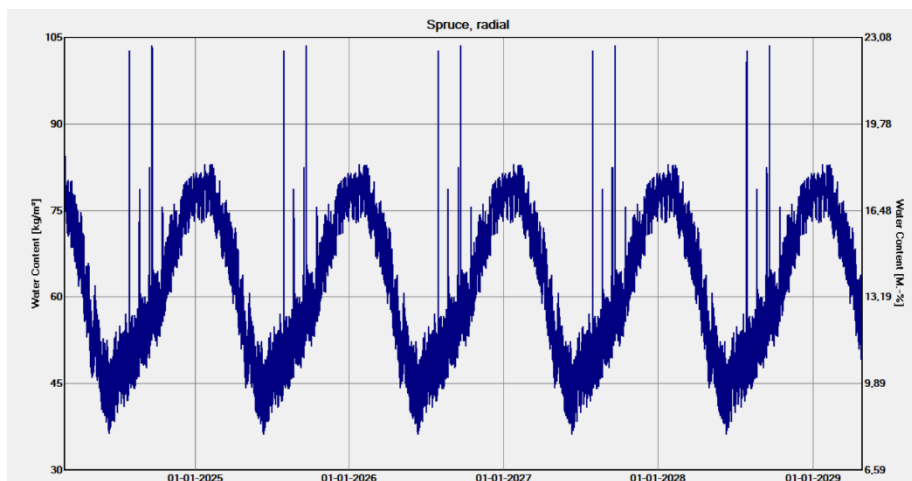
Figur 76 – Vandindholdet i krydsfinerlag, indvendig side

Simulering af slagregn på konstruktionen viser i figur 76, at der i forhold til Sjælsmarkdata, at i sommer og efterår er der enkelte hændelser, hvor % af vandindhold overskrider 20%, hvis der generelt er mere end 20% vandindhold i krydsfinerlaget, er der risiko for trænedbrydende svamp. Det generelle billede er dog, at vandindholdet i laget ligger omkring 17% der svarer til ca. 80 kg/m<sup>3</sup>. Det svarer til 2 kg/m<sup>2</sup> ud fra krydsfinerens tykkelse. Vandindholdet for 1mm krydsfiner må maks være 600 kg/m<sup>3</sup> jf. grænseværdien på sorptionskurven. Det betyder, at vandindholdet i laget ligger langt under den maksimale grænseværdi.

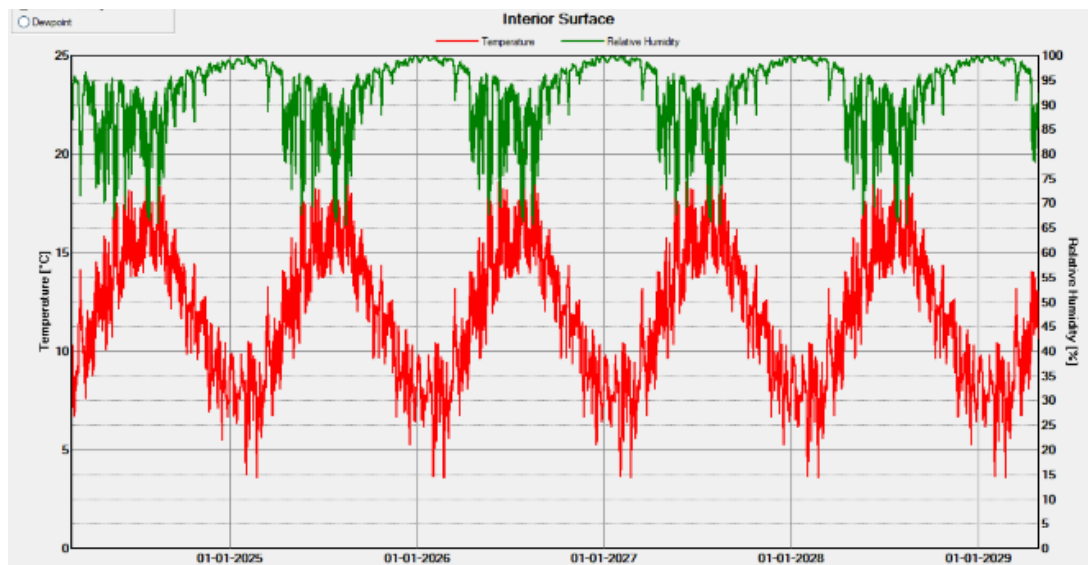
Figur 79 – Temperatur og RF i hele konstruktionen

Simuleringen viser på figur 79, at den relative luftfugtighed i hele kælder/krybekælder konstruktionen overstiger 75 % ved en temperatur på ca. 18 °C i sommerperioder, og der er derfor risiko for skimmelvækst. I vinterperioder ses det, at RF bliver 100%. Det vil sige, at der opstår kondens på indvendig overflade.

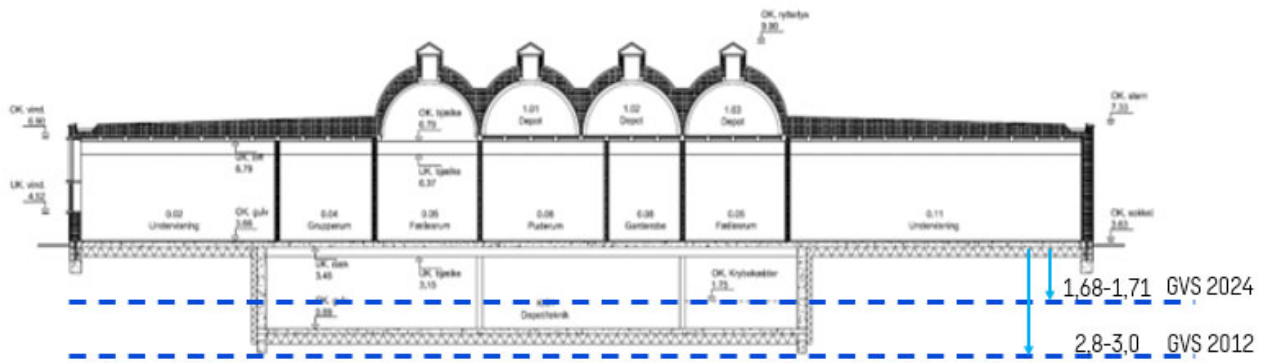
Illustreret på et tværsnit af bygningen, så fremgår det visuelt tydeligt at grundvandsspejlet er steget med 1,1-1,3 meter på 12 år. Ved undersøgelserne af grundvandsspejlet i 2012 var grundvandsspejlets beliggenhed umiddelbart under niveauet for kældergulvene. Ved undersøgelserne i 2024 viser gennemførte feltmålinger at det terrænnære grundvand er beliggende på niveau med krybekælderens gulv.

Figur 86 – Målt ændring af terrænnær grundvandsspejlsbeliggenhed på TR25

Det fremgår på figur 86 ovenfor, at det terrænnære grundvandsspejls niveau steget fra februar 2024 til april 2024 og dette skyldes en længere varende nedbørsperiode forud for pejldatoerne.

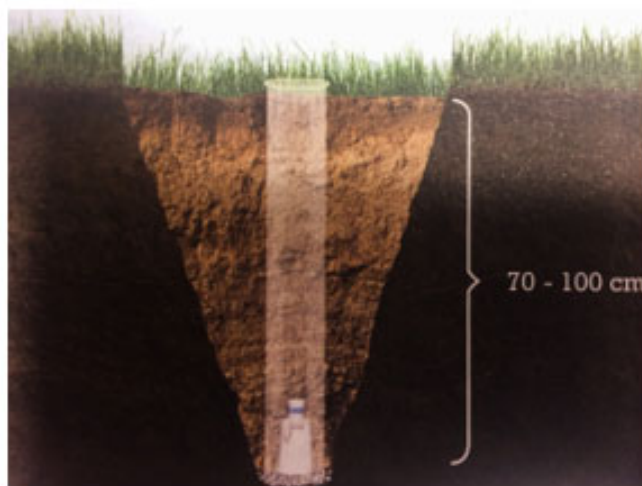
Der er gennemført måling af radon i jord ved anvendelse af speciel dosimeter til korttidsmåling af radon i jord. Der måles på Radon isotopen Rn222. Halveringstiden er 3.8 dage. Derfor indsamles dosimeter efter 4 dages opsamlingsstid. Der er installeret et rør som beskyttelse for radondosimetret, beregnet til opsamling af bestemte radon henfaldsprodukter i jord. Måleren har siddet i jorden i 4 dage jf. instruks og indsendt til analyse ved Eurofins.

*Figur 88 – Etablering af radonmålinger i jord.*

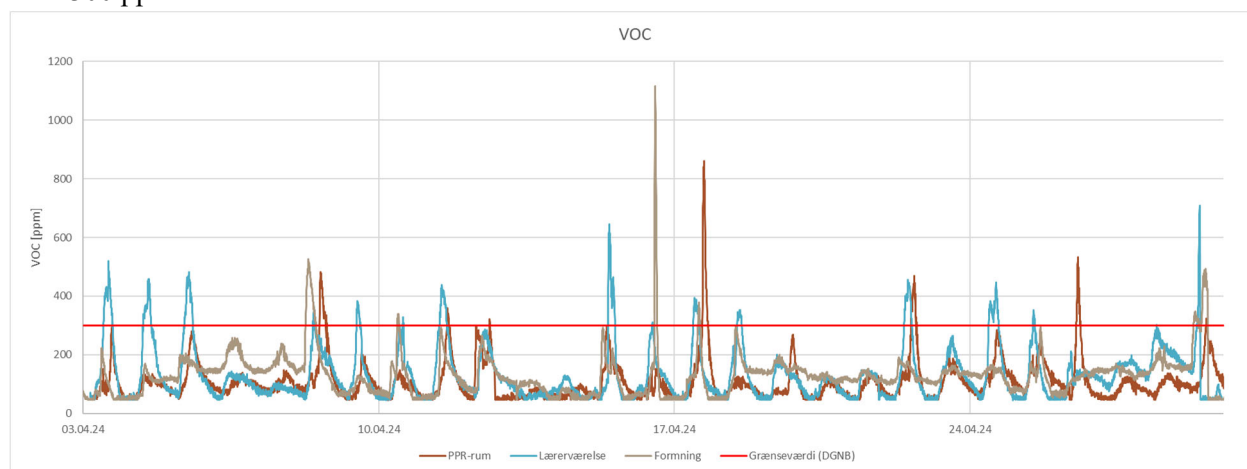
Figur 92 – VOC ppm TR25. Rød, baggrundsniveau i udeluft og DGNB krav 2023 300 ppm. Rødbrun, lyseblå og lysebrun målinger med Airthings Wave plus.

Som det fremgår af ovenstående figur 92, så er de højest indhold af VOC'er målt i formningslokalet, PPR-rummet og lærerværelset er hhv. 1115, 860 og 645 ppm. Formningslokalets højeste koncentration er målt i brugstiden, så det kan skyldes rengøringsmidler, maling, lim eller lignende.

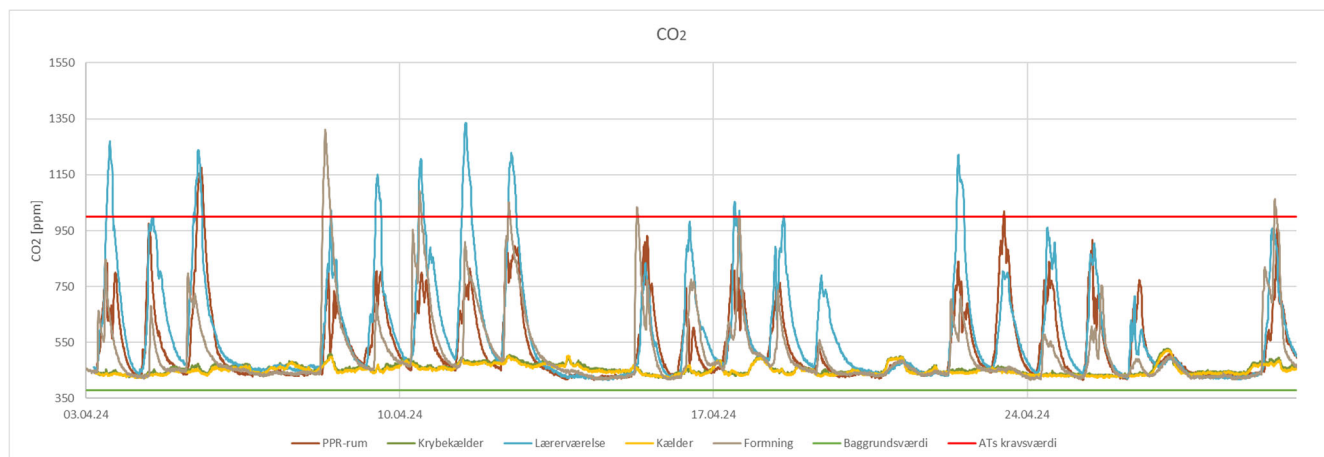
De store udsving på grafen tyder på, at der i disse perioder har været en markant øget personbelastning i de undersøgte lokaler, som har resulteret i de høje koncentrationer af CO<sub>2</sub>. Det kan ses på figurer 93 og 94 nedenfor, at CO<sub>2</sub> niveauet er ligeså, hurtigt aftagende som tiltagende, og dette er et tegn på den naturlige ventilation uden for brugstiden.

Figur 93 – CO<sub>2</sub> i ppm TR25. Grøn, baggrundsniveau i udeluft og rød, AT's kravværdi. Rødbrun, lyseblå og lysebrun er målinger i opholdsrum og lysgrøn og gul er målinger i krybekælder og kælder ved logning med Airthings Wave plus.

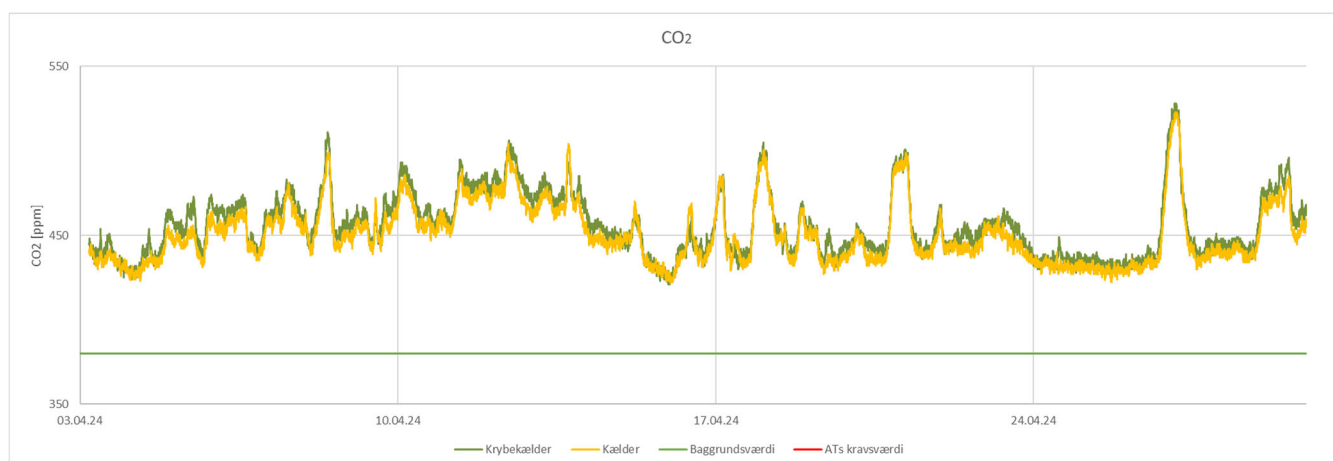
Figur 94 – CO<sub>2</sub> i ppm TR25. Grøn, baggrundsniveau i udeluft. Lysgrøn og gul er målinger i hhv. krybekælder og kælder ved logning med Airthings Wave plus.

Figur 93 ovenfor er CO<sub>2</sub> måling i hhv. kælder og krybekælder. Der fremgår at gennemsnitskoncentrationen i kælder og krybekælder er højere end i opholdsrummene. Det fremgår endvidere, at der er peaks af CO<sub>2</sub>, med lidt forsinkelse i samme perioder som de optræder i opholdsrummene. Det skyldes, at afkastluft fra opholdsrum genanvendes som opvarmingskilde i krybekælder og kælder på TR. Hvis der ses på temperatur og fugtighed i figur 95 i afsnit 7.2.6 ses det ligeledes, at der er usædvanlig stabil temperatur i kælderarealerne.

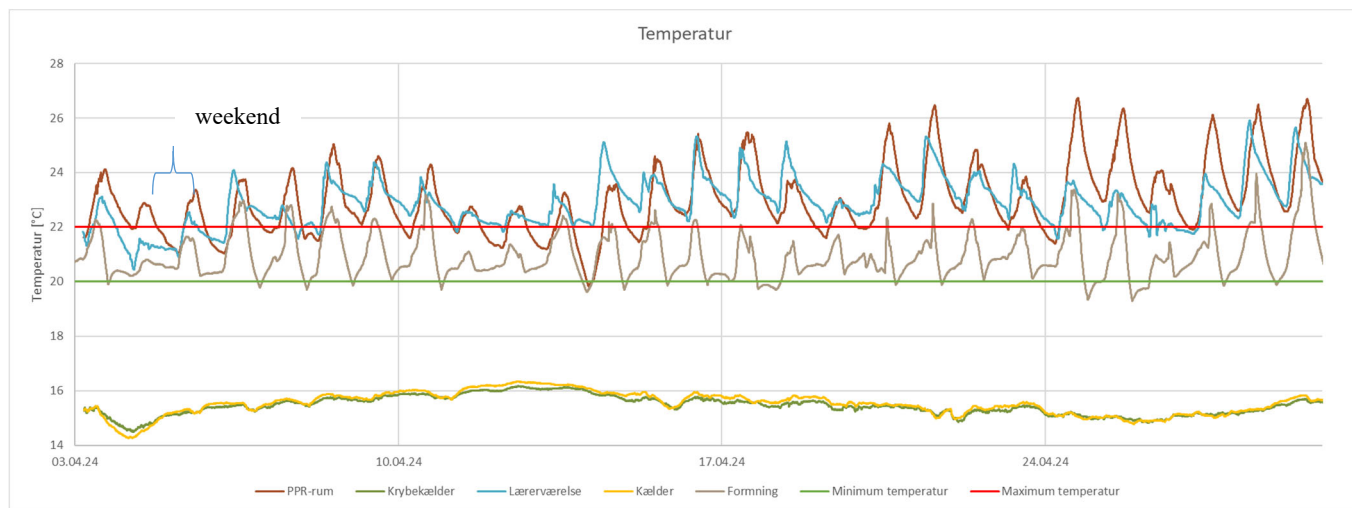
De gennemførte målinger af temperatur og luftfugtighed i forskellige rum på TR25, viser ligeledes over temperaturer især sidst på måneden. Der er 12 perioder, hvor der har været over 25 °C i henholdsvis PPR-rum og lærerværelset, hvorimod formning viser mindre tendens til overtemperaturer. Både PPR-rum og lærerværelse har solindfald, idet de vender mod øst og sydøst (figur 96).

Figur 96 – Målte temperaturer i PPR-rum, lærerværelse og formning i perioden 3.april til 30.april. De er sat i forhold til normal temperaturer mellem 20-22 °C. Den gule og grønne kurve er de målte temperaturer i henholdsvis kælder og krybekælder.

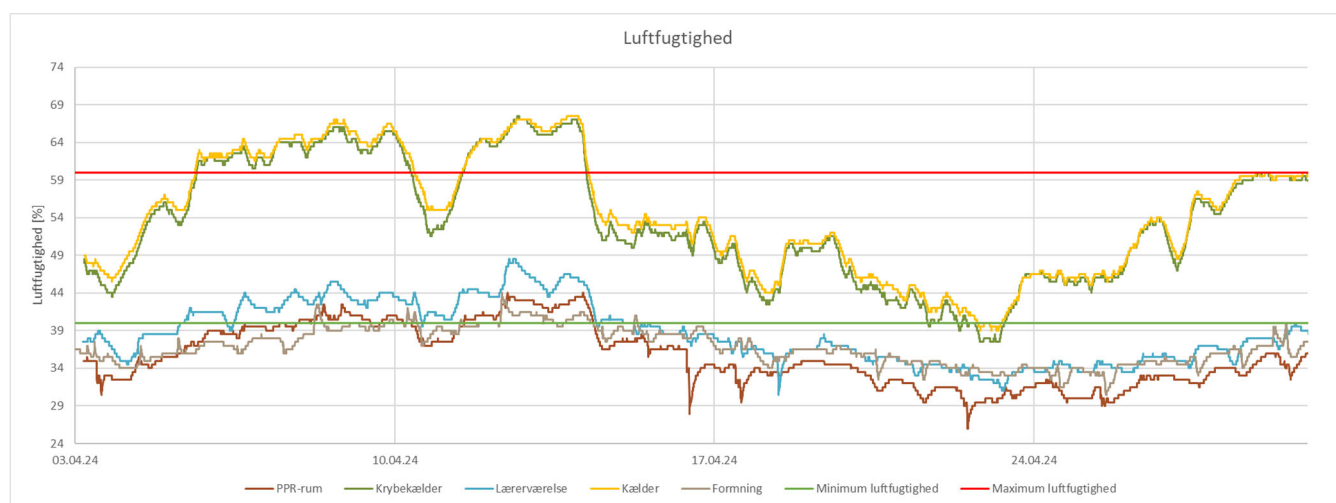
Figur 97 – Målte luftfugtigheder i PPR-rum, lærerværelse og formning i perioden 3.april til 30.april. De er sat i forhold til anbefalede luftfugtigheder i indeluft på mellem 40-60 %RF i indeluft. Den gule og grønne kurve er de målte temperaturer i henholdsvis kælder og krybekælder. (Kilde: indeklimaportalen.dk)

Det fremgår tydeligt af figuren, at RF i kældere og krybekælder stiger i starten af perioden og falder langsomt i takt med, at det bliver varmere udendørs. Dette skyldes, at afkastluften genanvendes i kældere og krybekælder, så i takt med at det bliver varmere udendørs, så bliver delstrømmen som ledes til kældere mindre fugtig og luftfugtigheden falder i kælderen. (sst.dk)

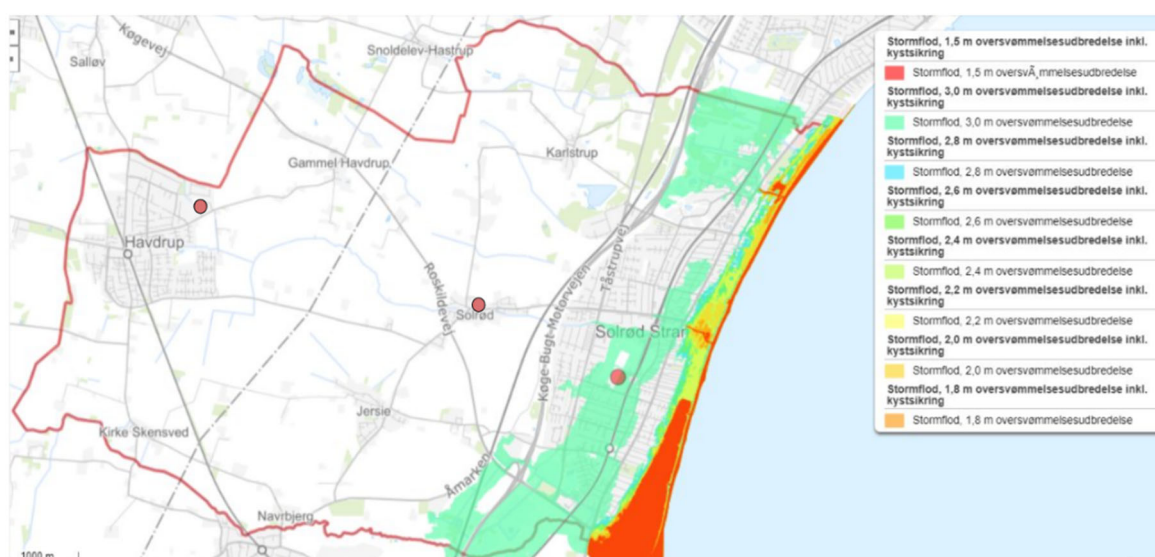
Figur 102 – Områder der påvirkes af stormflod, heriblandt casebygningen

På figur 102 ses oversvømmelsesudbredelsen, ved en 1000 års hændelse fremskrevet til år 2115. Det ses også at området omkring casebygningen, som er omfattet af denne rapport ligger i et område med risiko for vandstandsstigning ved 1000-års hændelse og kan blive udsat for oversvømmelse.
