# Best practices ved design af Shared Space

Speciale ved vej- og trafikteknik

Aalborg Universitet, juni 2008

Denne rapport omhandler designmetoderne og planlægningen af Shared Space områder, og om de nuværende anlægsformer og praksisser er de rigtige.

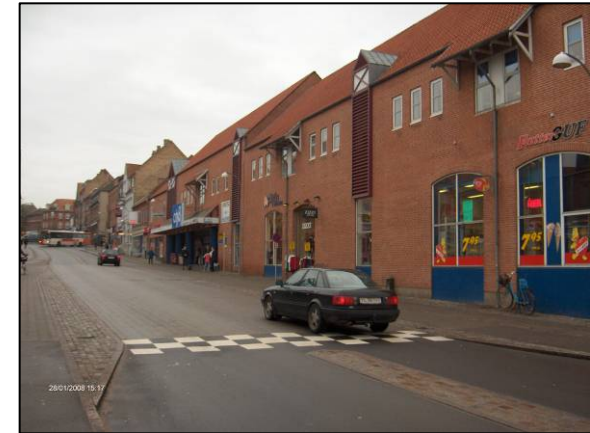
Definitionsforskellen kan opdeles i om der er et egentlig rum, og det at trafikken blandes, bidrager til oplevelser og ophold, eller om det blot er en fælles flade, der færdes på. Det vil sige der ikke er den tredje dimension med et opholdsliv i forbindelse med den fælles flade. På figur 5.4 ses et eksempel på, hvad der i denne rapport defineres som Shared Surface.

Herudover findes der variationer med lave kantsten og en overkørbar vulst i midten af vejen, som det ligeledes ses jf. figur 5.4

Figur 5.4 Eksempel på Shared Surface, Jernbanegade i Slagelse.

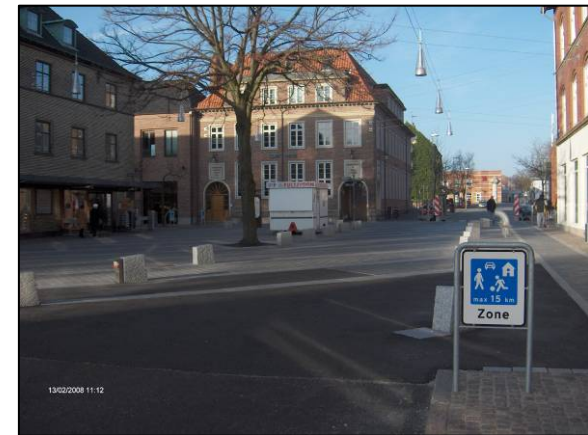
I Frederikshavn er Kirkepladsen i 2007 blevet renoveret til et Shared Space område, det ses jf figur 5.8 at den er afmærket med tavlen for

opholds- og legeområde, og det selvom bemærkningerne i vejreglerne om, at den normalt ikke bør benyttes i centrale byområder.

Figur 5.8 Kirkepladsen i Frederikshavn med tavlen for opholds- og legeområde.

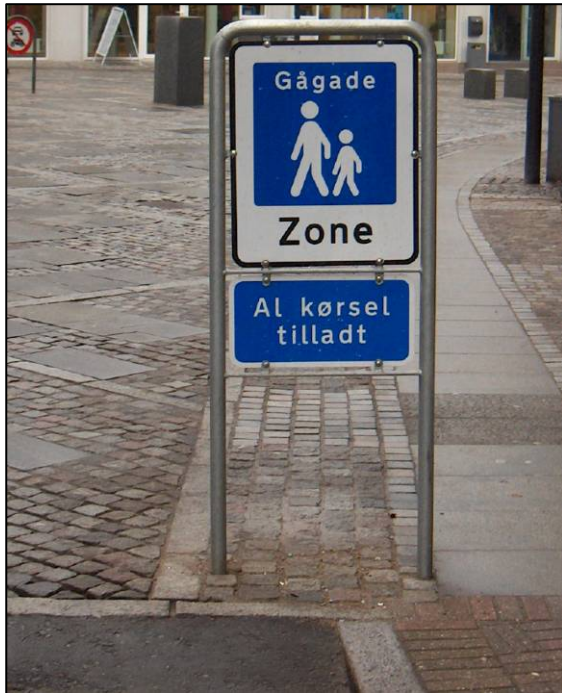
Den mest anvendte skiltning ved Shared Space er således ”Gågade med al kørsel tilladt”, der ses jf. figur 5.10.

Figur 5.10 Den mest benyttede tavle i forbindelse med Shared Space.

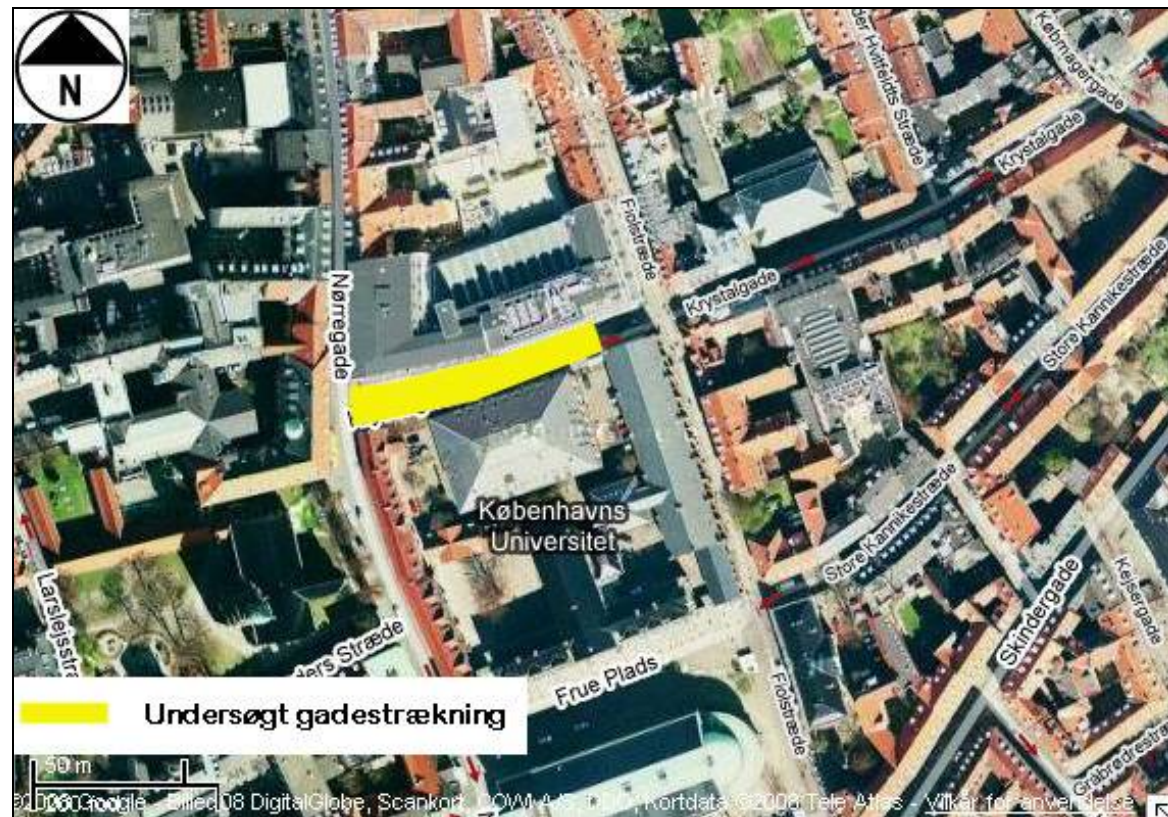
Figur 9.4 Den gule markering angiver den undersøgte strækning i Krystalgade.

Krystalgade er en gammel gade, som er beliggende i Københavns centrum og ses jf. figur 9.3 og jf. figur 9.4 ses den strækning der har været undersøgt.

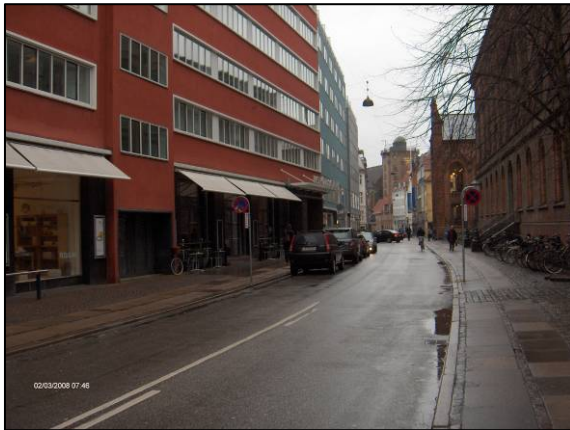
Figur 9.5 Krystalgade i Københavns centrum.

Figur 9.5 viser et udsnit af gaderummet som har en kørebanebelægning af asfalt og kantstensopspring på ca. 8 cm. Fortovene har en Københavnerbelægning. Denne belægning er udført med en ledelinje af chaussésten mellem de to rækker af betonfliser. Sidearealet / udligningsarealet, der ses til højre og til venstre jf. figur 9.6, bliver hovedsageligt benyttet til cykelparkering ved Københavns Universitet og til udeservering og vareudstilling på forretningsiden. Sidearealet, som kan ses jf. figur 9.7, har en belægning, der er udført med brosten.

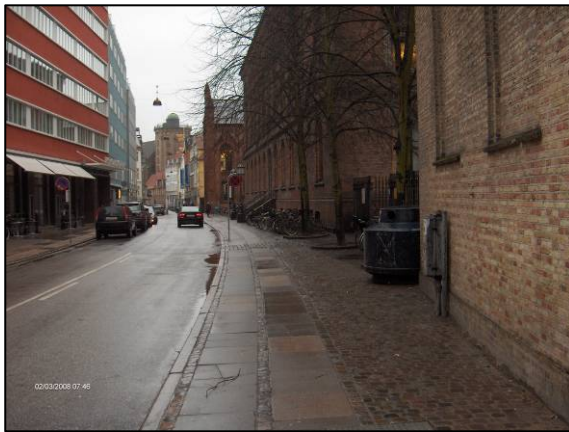
Figur 9.7 Krystalgade med Københavnerbelægningen på gangarealet og sidearealet udført med brostensbelægning.

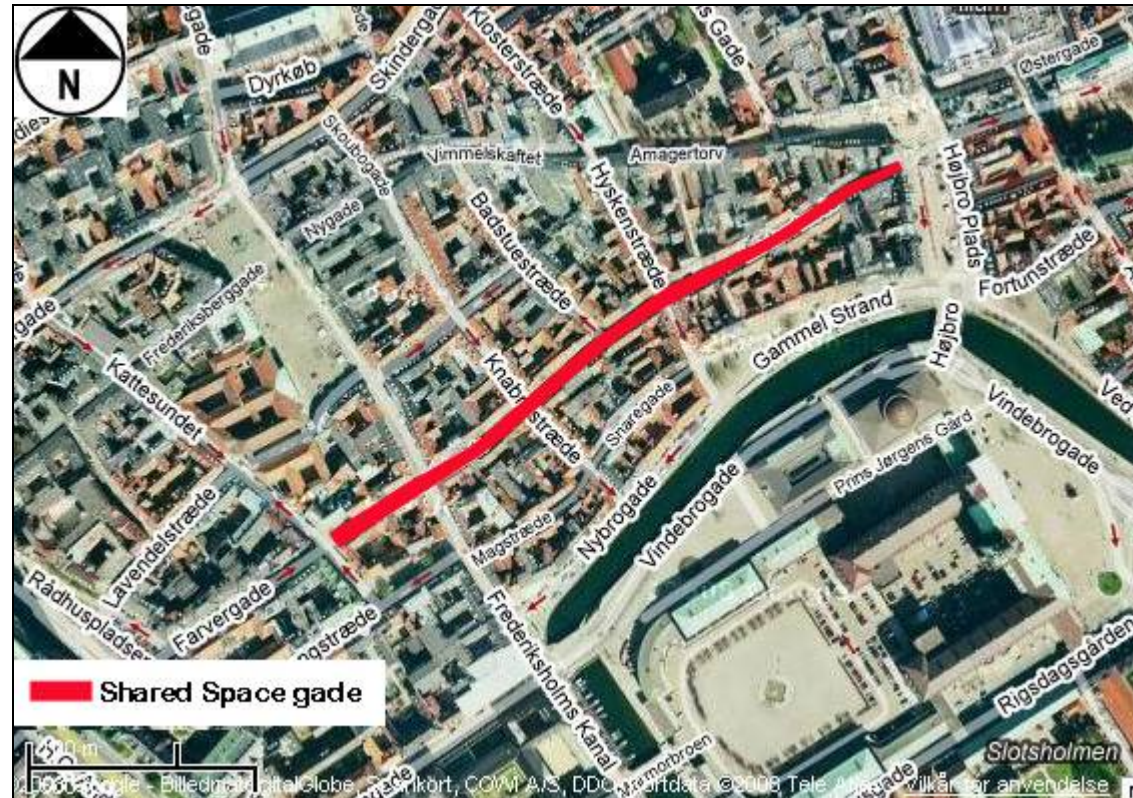
På figur 9.13 ses Strædet markeret med rødt. Strædet bliver også i daglig tale kaldt Parallelstrøget. Strædet består af gaderne Kompagnistræde og Læderstræde, hvor Læderstræde er den østligste beliggende del mellem Hyskenstræde og Højbro Plads.

Figur 9.13 Kortangivelse hvor Shared Space området Strædet er angivet med rød markering.

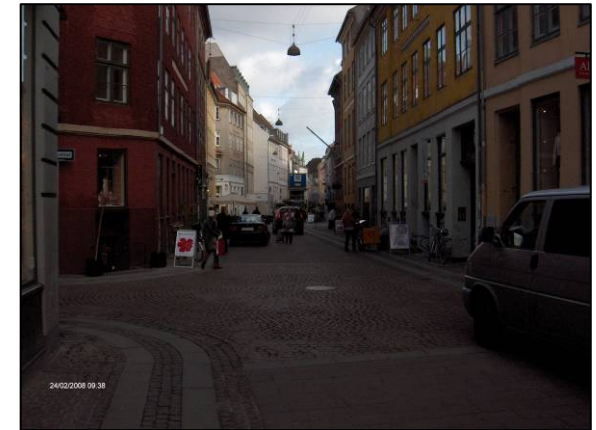
Strædet har en belægning i et niveau fra væg til væg. Belægningen, som fremgår af figur 9.15, består af betonfliser på kørearealet. Siderne er belagt med brosten med bordurbånd. Hvor der er krydsninger med andre gader, er belægningen i hele krydset udført med brosten.

Figur 9.15 Belægningen i Strædet med betonfliser på kørearealet.

Belægningen i Strædet som har den højeste bedømmelse af meget god, er i et niveau fra væg til væg. Kørearealet består hovedsageligt af betonfliser, og sidearealet er med brosten og

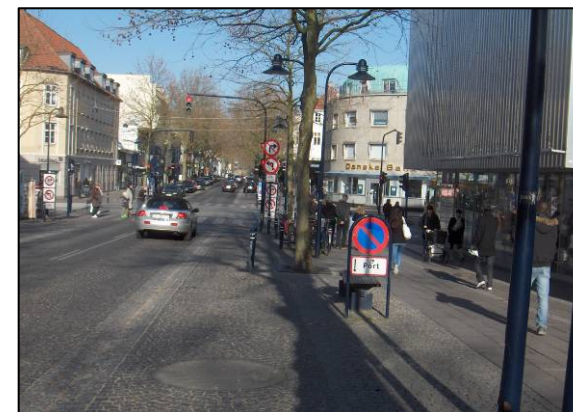
Belægningerne kan ses jf. figur 9.25.

Figur 9.25 Belægningen i Lyngby Hovedgade.

Lyngby Hovedgade er bedømt som dårlig af 35 %. Det til trods for at belægningen er i et niveau fra væg til væg. Belægningen er udført i brosten og med bordurbånd på gangarealerne, især brostensbelægningen ytrede mange brugere kritik imod såvel cyklende som fodgængere. De synes den er for ujævn at færdes på. Krystalgade som er en traditionel gade, er bedømt dårlig af 30 %.

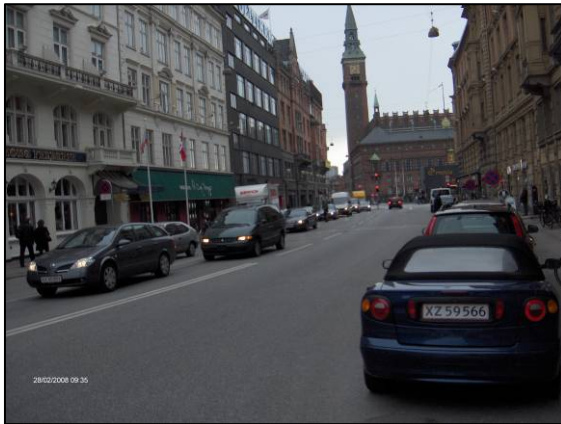
Figur 10.6 Vester Voldgade i København.

gaden præg af, at den er en trafikkorridor. Vester Voldgade ses jf. figur 10.6.

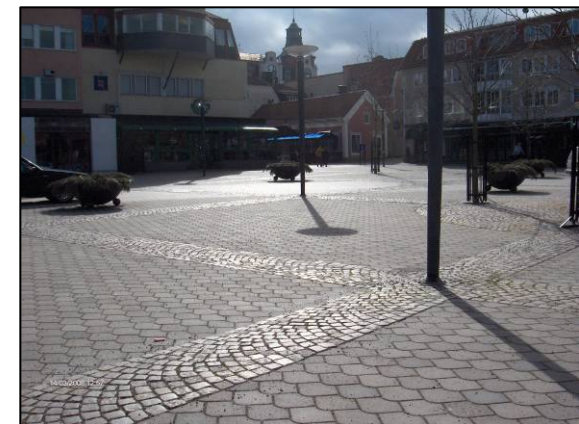
Figur 10.22 Belægningen på Fisketorget i Vestervik.

pullerter og belysningsmaster. Belægningen er udført med små betonsten, der er lagt i store kvadratiske felter med bånd af brosten imellem, belægningen ses jf. figur 10.22.

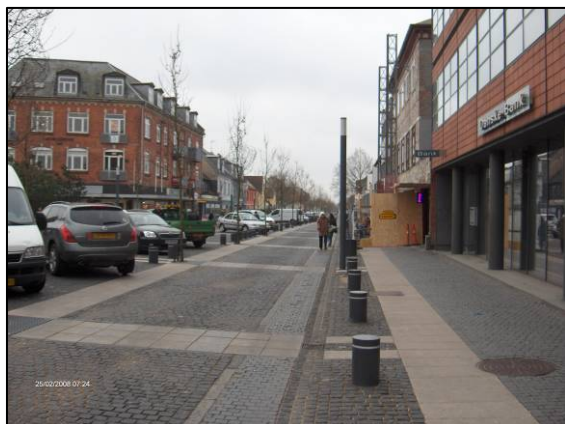
Figur 10.31 Gadeudsnit med belægningen i Taastrup Hovedgade.

Belægningen, der se jf. figur 10.31 og figur 10.32 er udført med brosten i felter, der er afbrudt af en række med betonfliser. Cykelstriben er belagt med brosten af granit som er savet, så det giver en jævnere belægning at køre på.

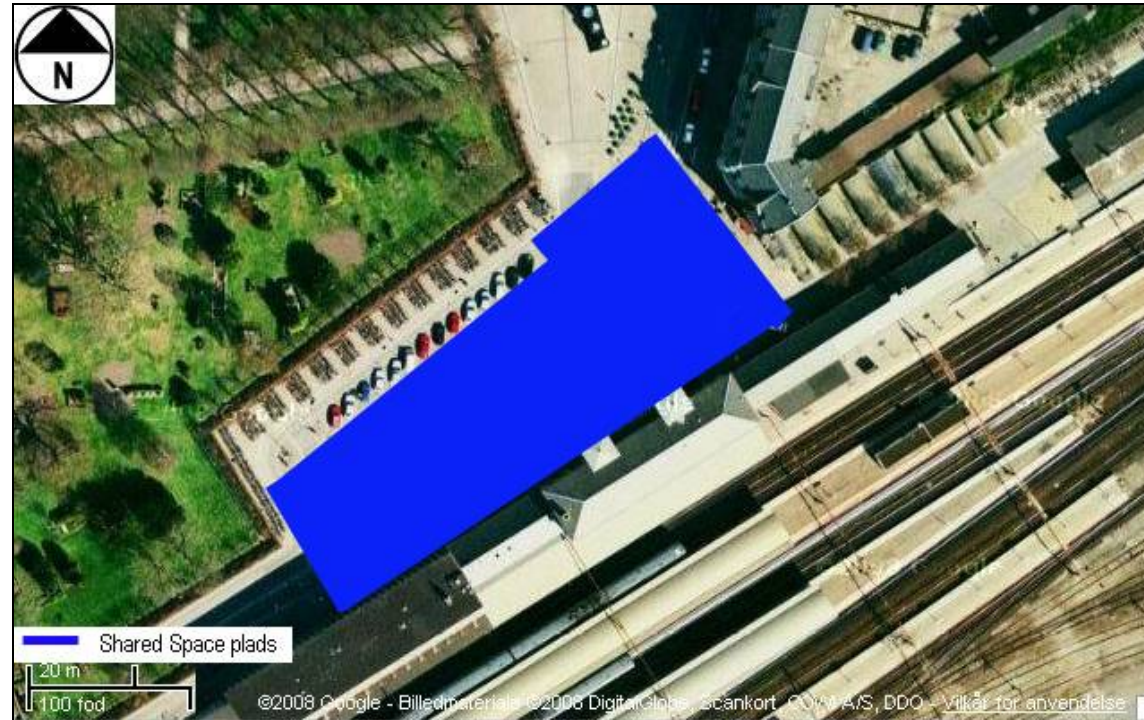
Figur 10.38 Shared Space pladsen i Jernbanegade i Roskilde.

Shared Space pladsen der ses jf. figur 10.38 er ombygget i 2001.

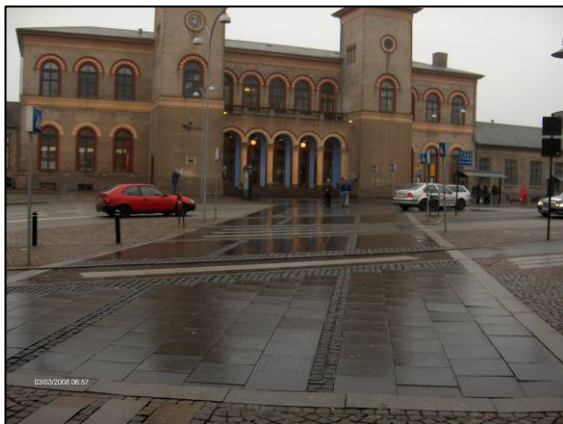
Figur 10.39 Fodgængerfeltet ud for stationen på Jernbanegade i Roskilde.

Ud for indgangen til stationen og over mod Hestetorvet, der er beliggende over for stationen, er der et 10 m bredt forgængerfelt som ses jf.

figur 10.39. Fodgængerfeltet har en vinkel på ca. 45 % i forhold til fortov og stationsbygningen. I den modsatte ende af området er der et ca. 3 m bredt fodgængerfelt. Begge fodgængerfelter har en effekt som en hævet flade, der markerer indgangen til området.

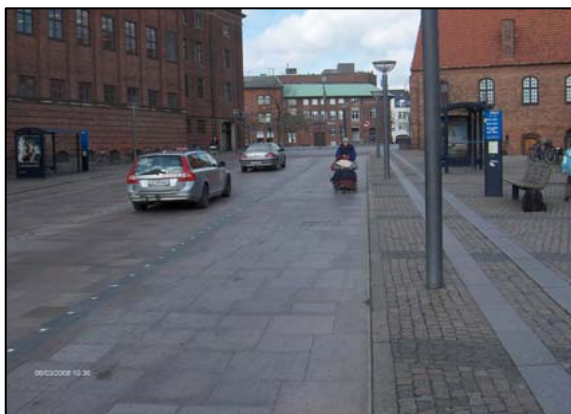
Figur 11.15 Eksempel fra Klosterbakken i Odense hvor en kørestolsbruger har valgt den jævne belægning.

De områder som er bedømt som dårlige er: trafikal tryghed med 50 %, oplevelser med 46 %, omgivende miljø med 42 %, siddemuligheder med 26 % og belægningen med 24 %. Der ses jf. figur 11.15 eksempel på, at belægningen ikke fungerer tilfredsstillende. En kørestolsbruger vælger at benytte den jævne kørebane på grund

af den ujævne brostensbelægning på gangarealerne.

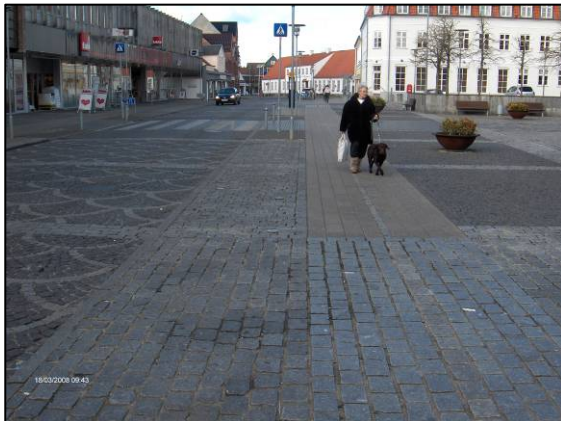
Figur 11.22 Belægningen på Østergade i Frederikssund.

har brostensbelægning. Eksempel på belægningen ses på billedet jf. figur 11.22. Ud over brosten i forskellige størrelser og farver er der også anvendt små betonfliser som belægning.

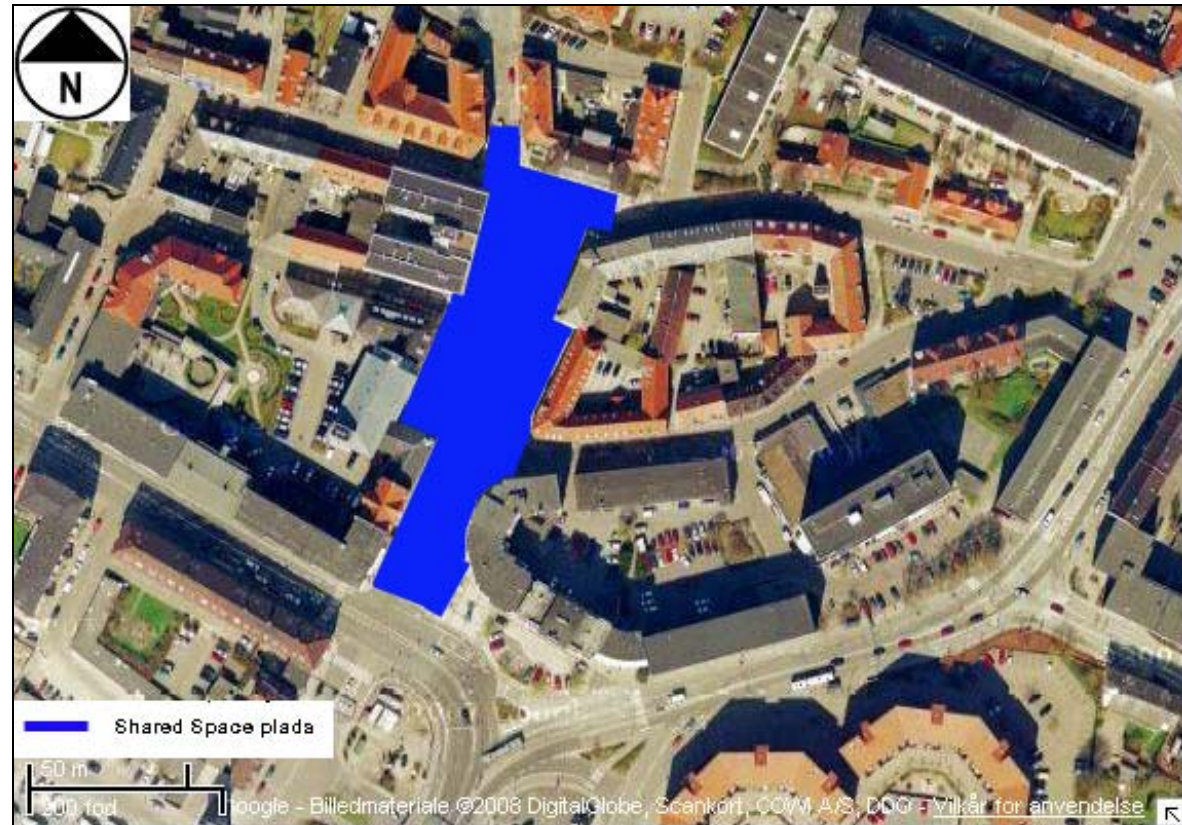
Figur 11.30 Ortofoto der illustrerer Shared Space pladsen i Nr. Sundby.

Nr. Sundby der ses jf. figur 11.29 er bydelen nord for Limfjorden. På figur 11.30 ses et ortofoto hvor Shared Space pladsen er markeret med blå.

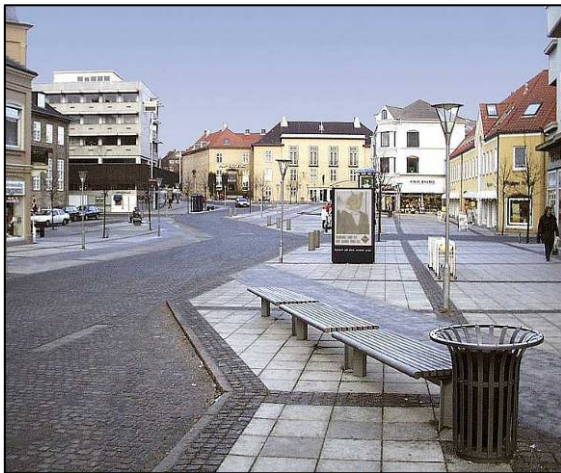
Torvet i Nr. Sundby er ombygget i 1996 for at formindske trafikken hen over torvet. Det blev besluttet at ombygge det til et egentligt torv. Torvet ses jf. figur 11.31. Indretningen af Torvet blev udført, så det tydeligt fremgår, at trafikken her skal færdes på andre præmisser. På Torvet forekommer kørsel med både busser, lastbiler og varevogne og personbiler.

Figur 11.31 Torvet i Nr. Sundby.

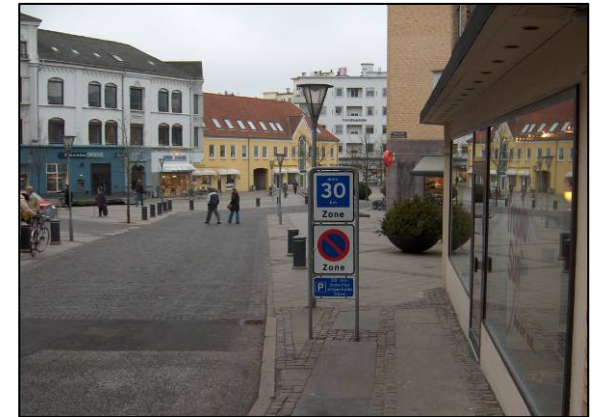
Hastigheden er jf. figur 11.33 begrænset til 30 km/t og den smalle kørebanebredde gør, at busserne kun kan passere hinanden på det lange lige stykke. De bratte skift i kørselsretningerne holder hastigheden lav på biltrafikken. Biltrafikken har jf. figur 11.34 en kørbane, der er skarpt markeret med en afvigende type belægning og afgrænset med pullerter. Denne markering gør, at fodgængerne automatisk holder tilbage for biltrafikken.

Figur 11.33 Torvet i Nr. Sundby med hastighedsgrænse 30 km/t.

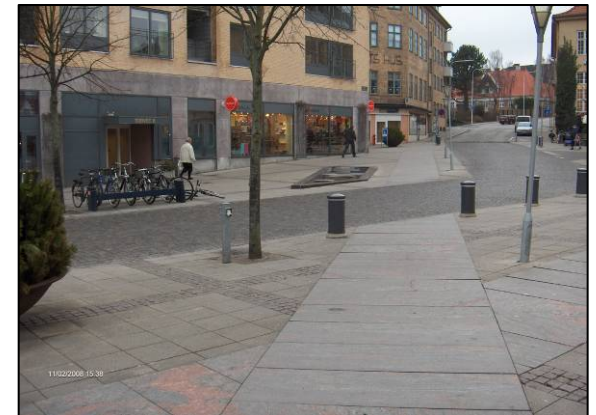
Figur 11.34 Torvet i Nr. Sundby, de bratte skift i kørselsretningen holder hastigheden lav på biltrafikken.

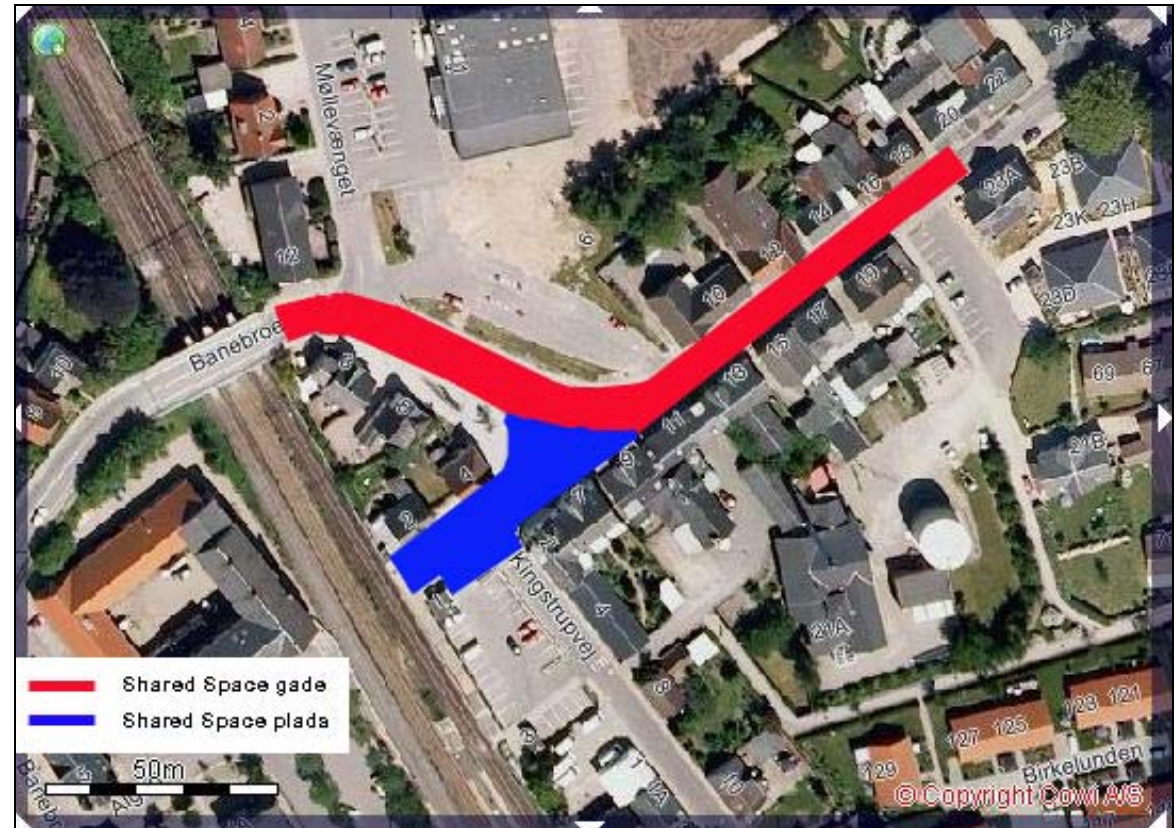
Figur 11.42 Området der er markeret er første etape af Shared Space området i Ejby.

der er markeret med blå på kortet jf. figur 11.42, er kantstensopspringet reduceret til omkring 1-2 cm, så her virker området som en stor fælles flade, men med flere forskellige typer af belægninger, der signalerer områdets brug.

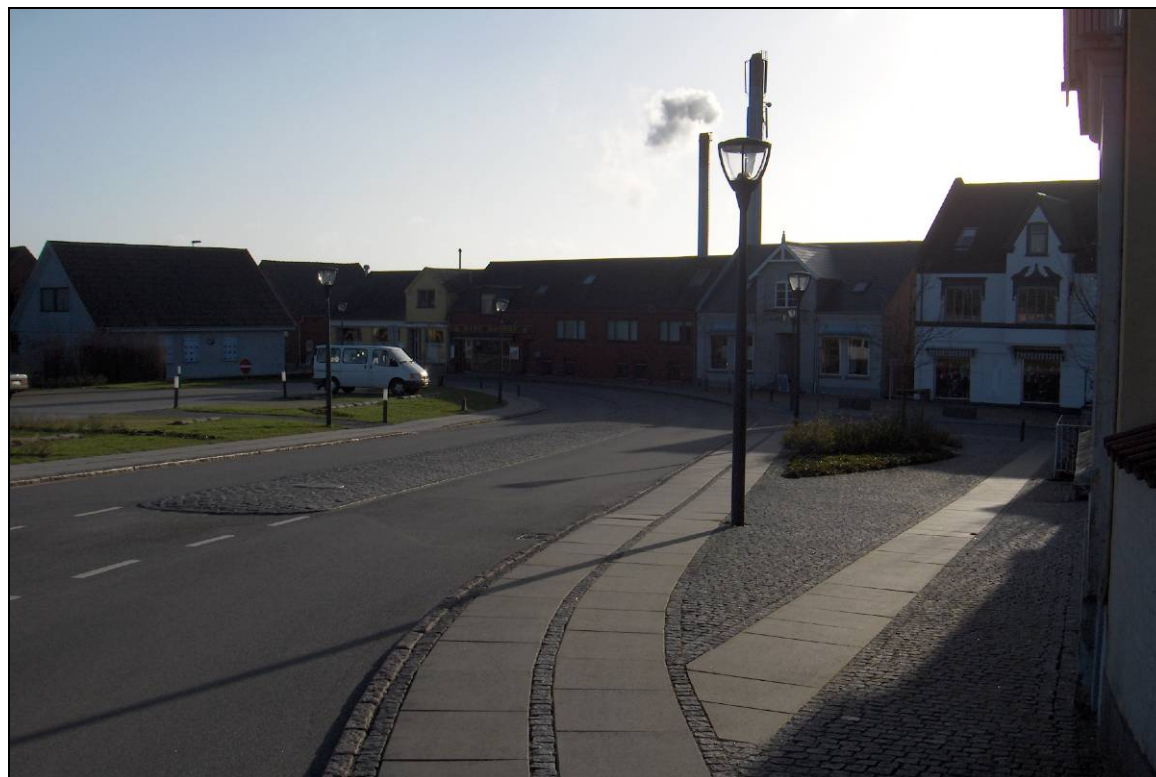
Mod øst begynder strækningen med en hævet flade, der er udført i grå SF sten, og rampen til fladen er markeret med skaktern. Efter den hævede flade i retningen mod vest er midterstriberne udskiftet med en overkørbar vulst med en bredde på ca. 80 cm. Hvor vejforløbet mod vest begynder at svinge til venstre, udvider den overkørbare vulst sig og har jf. figur 11.43 en bredde på ca. 2 m, hvor den er bredest.

Figur 11.43 Shared Space gade i Ejby med den ca. 2 m brede overkørbare vulst.

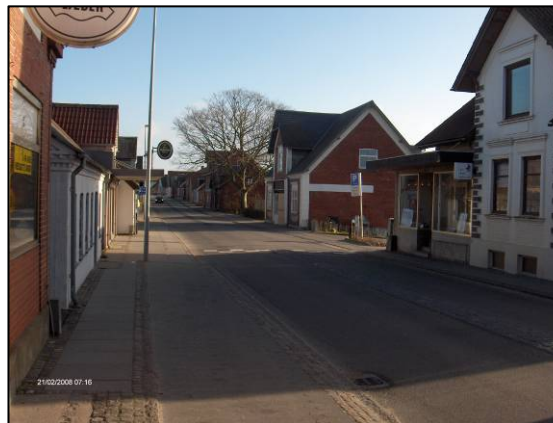
Figur 11.45 Fortov og parkeringsspor i vestsiden.

Der ses jf. figur 11.44 en skitsering af gaderummet for Nørregade i Ejby. Det fremgår af skitseringen, at forholdene på de fortovsarealer/gangarealer der beholdes med normale kantstensopspring, er meget beskedne med 1,2 - 1,3 m. Fortovene ses jf. figur 11.45 og figur 11.46.

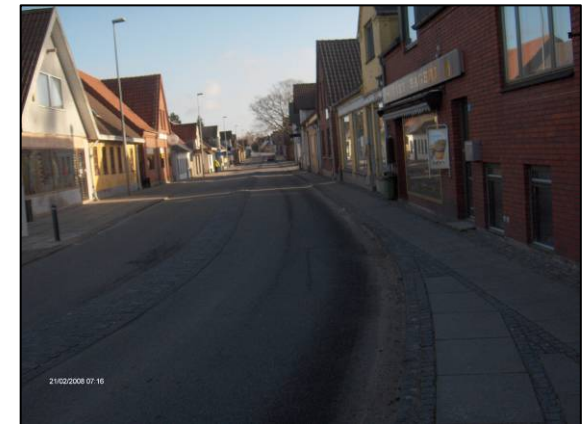
Figur 11.46 Fortov i østsiden.

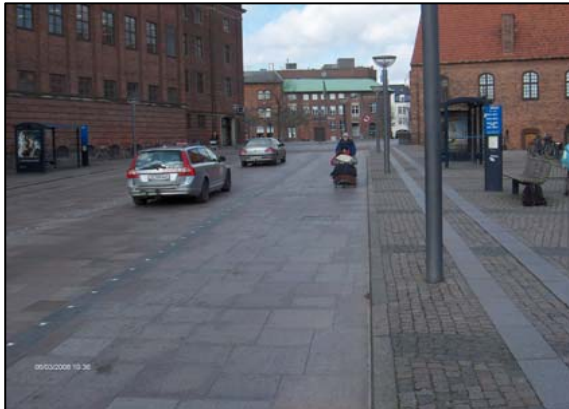
Brostensbelægningerne er svære at færdes på, dette viser eksemplet jf. figur 12.3 hvor en kørestolsbruger anvender kørebanen i stedet for fortovet. Også ældre gangbesværede, rollatorbrugere og cyklister færdes meget dårligt på belægningen.

Figur 12.3 Eksempel fra Klosterbakken i Odense hvor en kørestolsbruger vælger den jævne belægning.

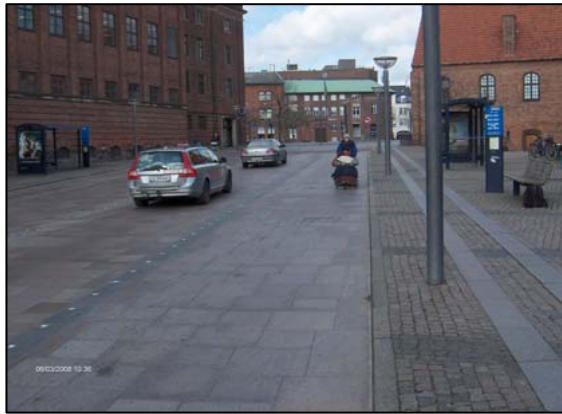
Figur 13.1 Eksempel fra Klosterbakken i Odense hvor en kørestolsbruger vælger den jævne belægning.

Her vidner flere af områderne om, at det har været det æstetiske, der har gået forud for byrummets funktion jf. figur 13.1. Der er ligeledes i disse år meget fokus på tilgængelighed for handicappede, der også bør indgå i overvejelserne.

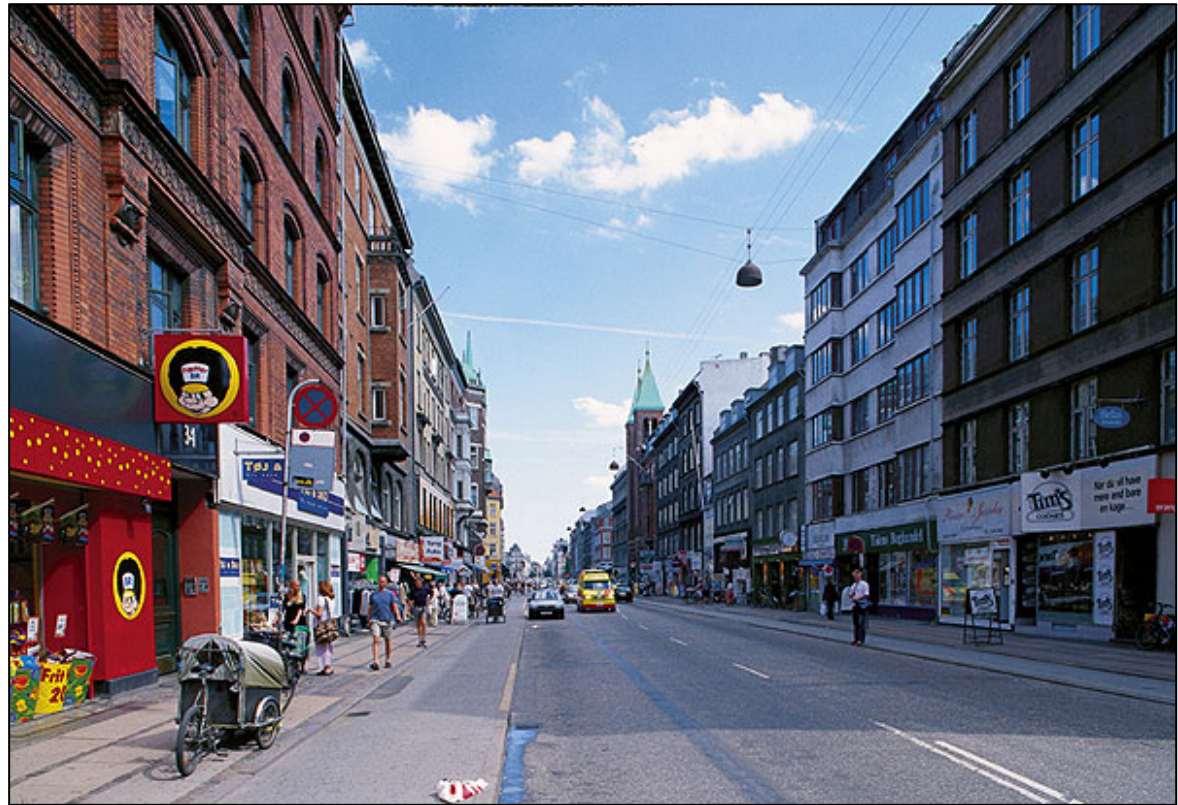
Figur 14.2 Nørrebrogade det nuværende byrum på delstrækning 1.

Den nyeste trafiktælling er fra 2007, og her var ÅDT på 13.800 og med en andel af tung trafik på 8,6 %. Den trafiksituation gør, at det er begrænset med kontakten på tværs af gaden, samt at der ikke sker noget ophold af længere varighed i gaden.

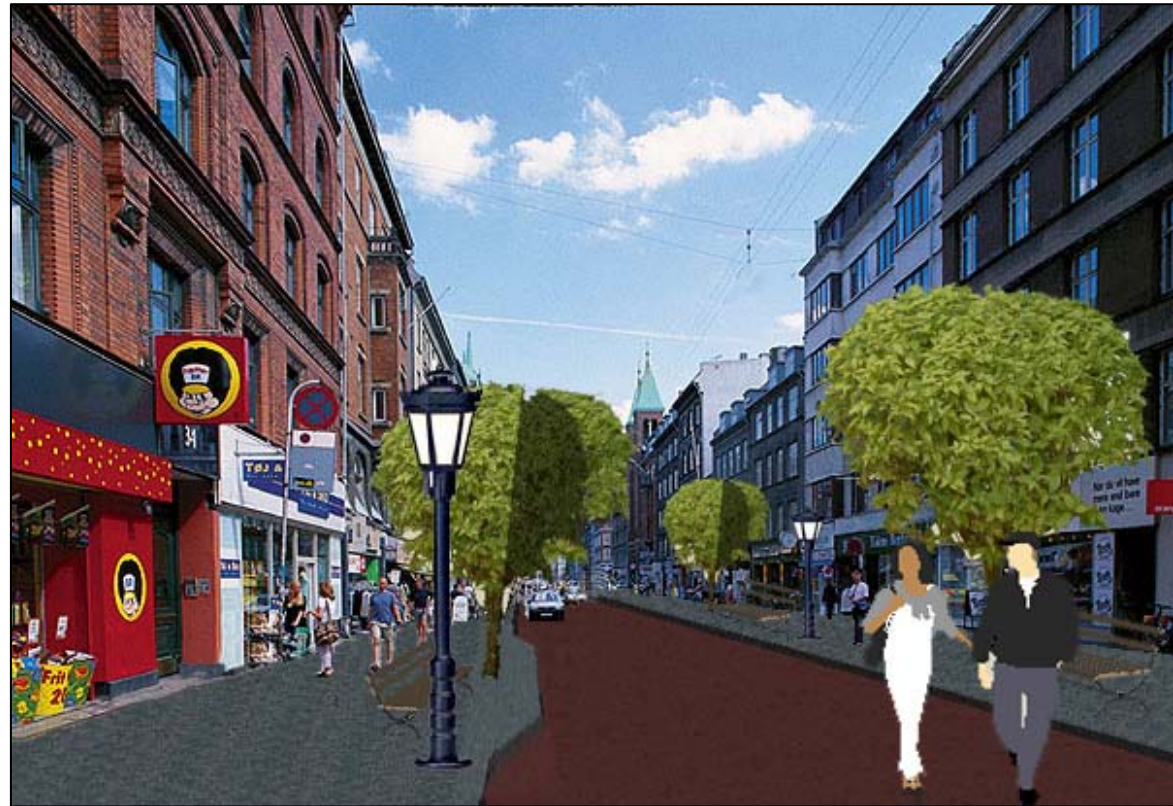
Figur 14.3 Fotomontage, der illustrerer Nørrebrogade på delstrækning 1, som den kan blive med Shared Space implementeret.

Parkering er henlagt til sidegaderne

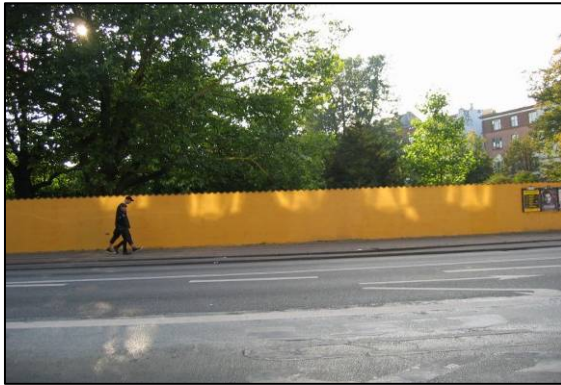
Figur 14.5 Den sydvestlige side af Nørrebrogade delstrækning 2 med muren mod Assistens Kirkegård.

Delstrækning 2 er præget af, at den sydvestlige side af gaden afgrænses af muren mod Assistens Kirkegård. Det er gengivet jf. figur 14.5.

Situationen i dag er en lang strækning uden oplevelser eller afbrydelser.

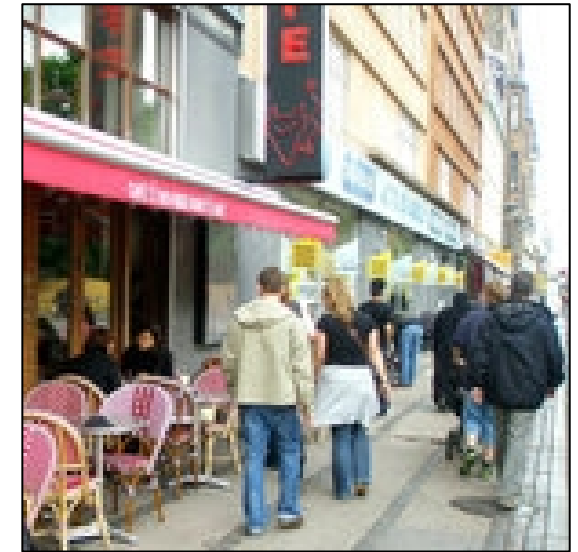
Figur 14.7 Den nordøstlige side af Nørrebrogade delstrækning 2 med caféliv og handel.

Den nordøstlige side af gaden er her begunstiget med den åbenhed og solindfald som den lave kirkegårdsmur giver i gaderummet. Så her er der enkelte fortovscaféer og handel på gaden, som det ses jf. figur 14.7.

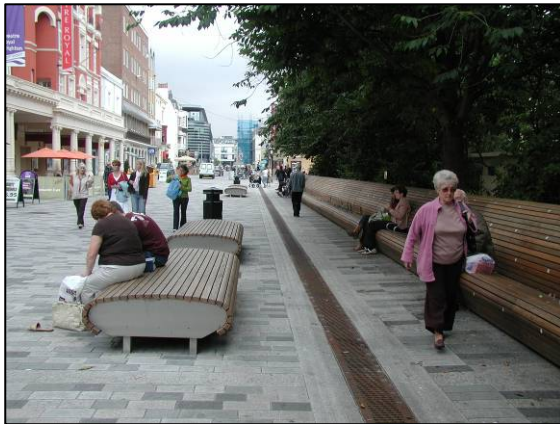
Figur 14.8 Eksempel på siddemuligheder fra Brighton i England.

Siddemulighederne i rummet er etableret i form af opstillede bænke, da det anbefales, at der både er mange, og at de er meget synlige, kan der på

dele af strækningen langs kirkegårdsmuren opstilles lange bænke, som der ses eksempel på jf. figur 14.8.

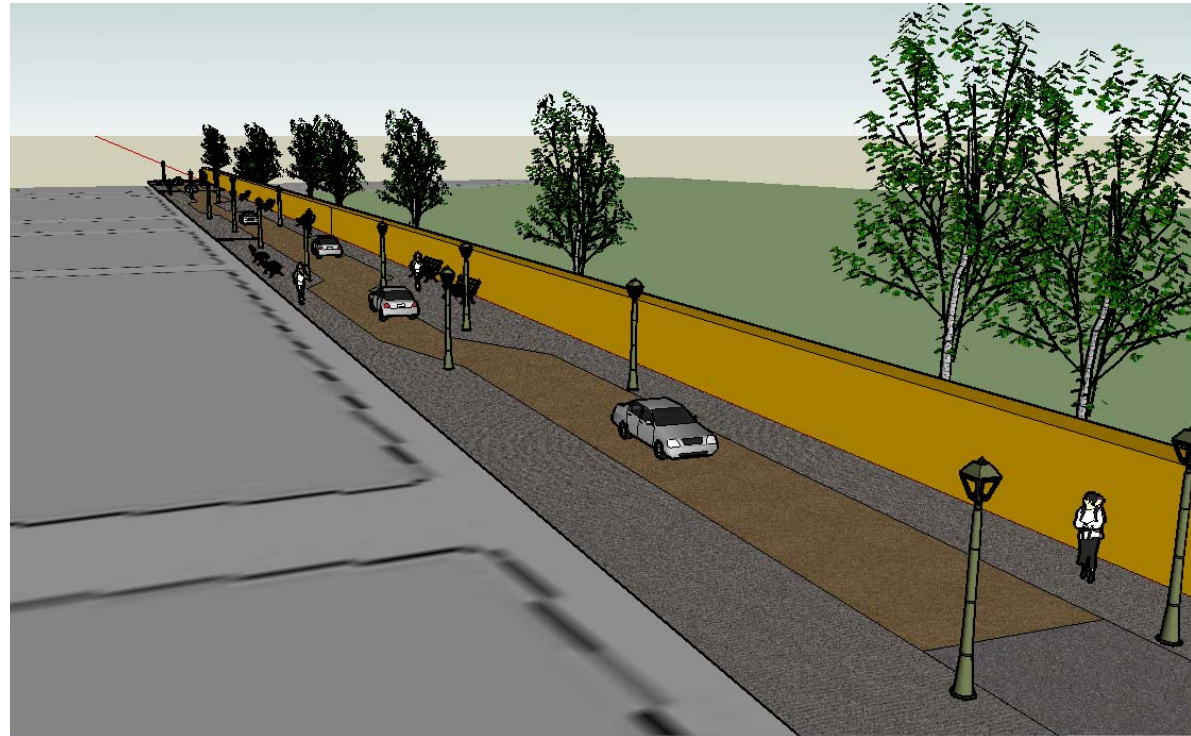
Figur 14.9 Principskitse for udformningen af delstrækning 2 af Nørrebrogade.

Delstrækning 2 er i skitsemodellen der ses jf. figur 14.9 udført med hævede flader ved indkørslen til området. Strækningen har fortov/gangarealer som er udført med en betonstensbelægning. Parkeringen er henlagt til sidegaderne. Kørebanen har en belægning af asfalt og en OB belægning med søsten. Kørebanen er anlagt med et forskudt forløb, dels for at holde biltrafikkens hastighed lav, og dels for at give punktvis øgede fortovsarealer til boder eller anden aktivitet ved kirkegårdsmuren.

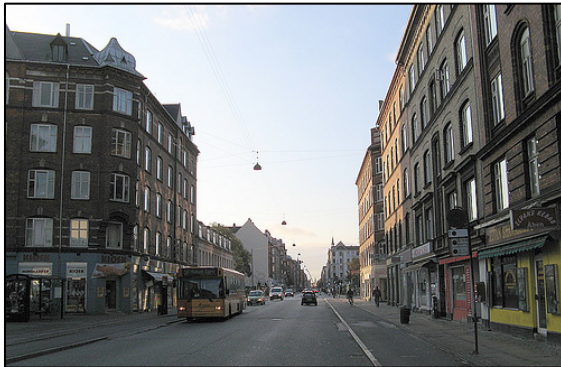
Figur 14.11 Det nuværende byrum på delstrækning 3.

Byrummet som det er anlagt for nuværende fremgår af figur 14.11.

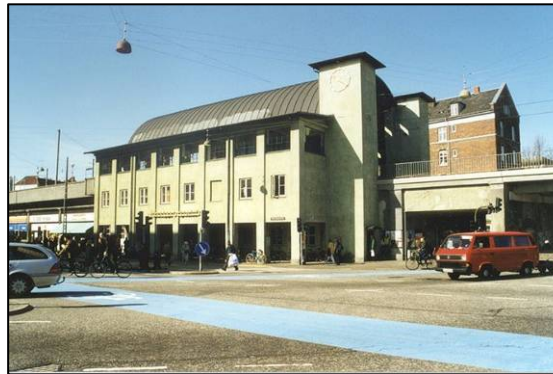
Figur 14.12 Nørrebro station.

Nørrebrogade ender ved Nørrebro station. Her skifter vejstrækningen over og bliver til Frederikssundsvej. Nørrebro station er en højbanestation og er bygget i funkisstil. Stationen er fra 1930'erne og ses jf. figur 14.12.

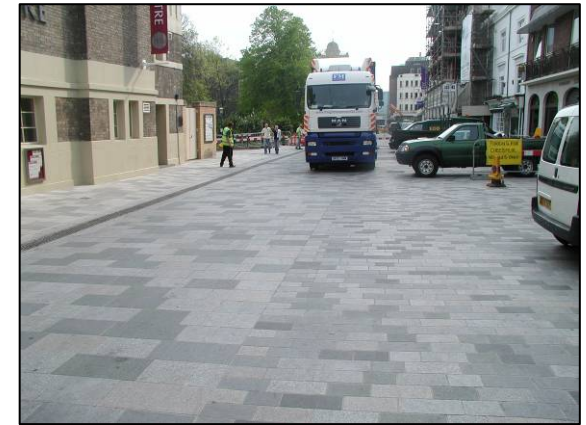
Figur 14.13 Referencefoto på belægning fra Brighton i England.

Brosten er en meget dårlig belægning i Shared Space, både med hensyn til tilgængelighed og med hensyn til støj i gaderummet. På den baggrund vælges skåret granit som belægning til løsningsforslaget for delstrækning 3. Belægningen udføres i et plan fra væg til væg. Markeringen af safezone sker i form af aquadræn. Løsningen ses jf. figur 14.13

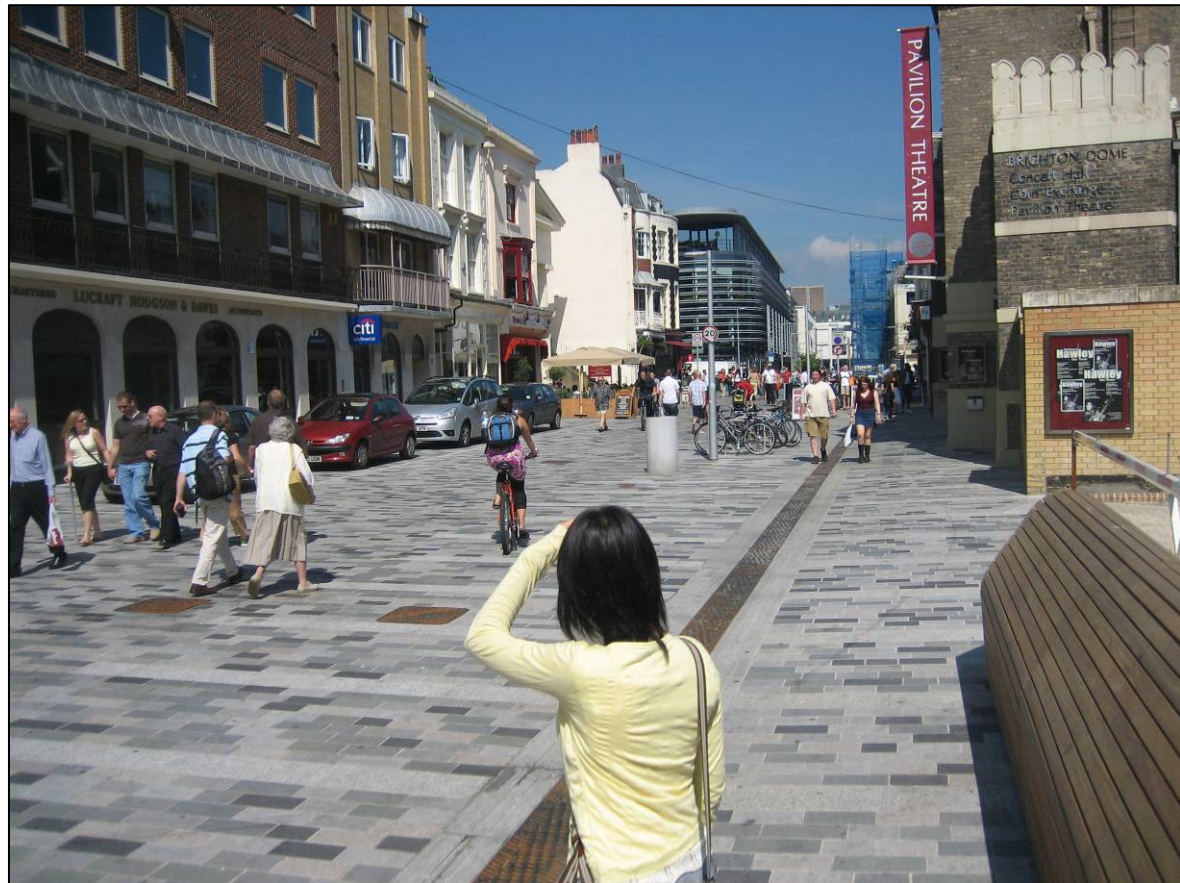
Figur 14.14 Referencefoto fra Brighton i England, byinventaret anbringes i øer, der forskyder kørselsretningen for biltrafikken.

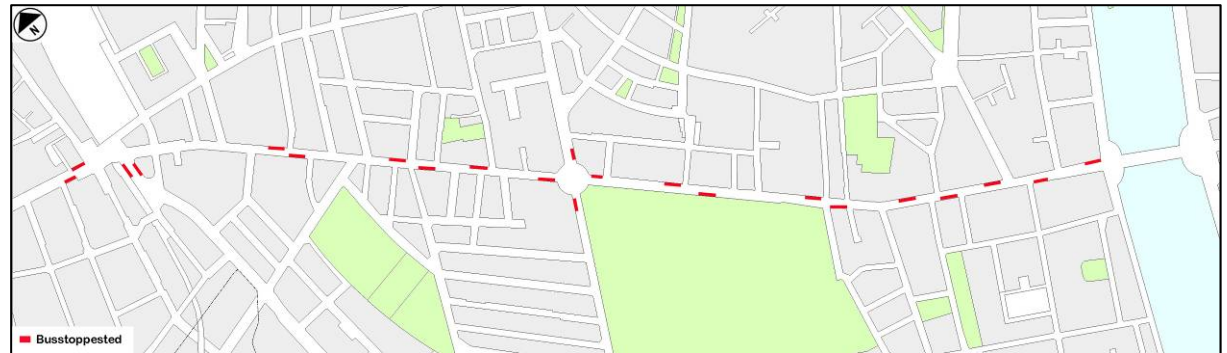
Figur 14.16 Kort der angiver busstoppestederne på Nørrebrogade.

Busstoppestederne er i denne case placeret således, at de er i nærheden af de store trafikmål

som Nørrebrohallen, Assistens Kirkegård og Nørrebro station.
